DIRECCION DE PREVENCIÓN Y ATENCIÓN DE EMERGENCIAS

CONCEPTO DE AMENAZA RUINA Nº CAR - 822

LOCALIDAD: (3) Santa Fe
 UPZ: (95) Las Cruces
 BARRIO: Las Cruces
 DIRECCION: Calle 1 D No. 5 – 08 (Muro de cerramiento)
 CHIP: AAA0032YUEP
 FECHA DE VISITA: Mayo 16 de 2007
 SOLICITANTE: Inspección 3 D Distrital del Policía
 POBLACION BENEFICIADA: Una (1) Persona – Una (1) Familia
 AREA: 40 m² (aproximadamente)

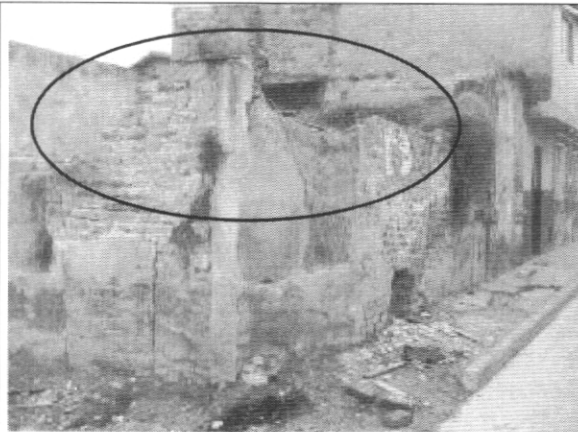
El objeto de la visita técnica es un muro de cerramiento de un inmueble esquinero, construido en mampostería en ladrillo tolete de arcilla, como se puede ver en la fotografía 1. Las dimensiones aproximadas del inmueble son 8.00 metros de frente y 8.00 metros de fondo, el muro tiene una altura aproximada de 2.50 metros. Debido a la diferencia de niveles del terreno interno y externo, el muro cumple funciones de contención de tierras.

El muro de cerramiento se encuentra en malas condiciones, se han presentado colapsos parciales de la mampostería de la parte superior en los muros de los dos costados, como se puede apreciar en las fotografías 1, 2 y 3.

Foto 1. Muro de cerramiento costado oriental, desprendimiento de unidades de mampostería

De acuerdo con lo anterior, se puede establecer que el muro de cerramiento del inmueble ubicado en la Calle 1 D No. 5 – 08, **AMENAZA RUINA** en los elementos principales de su estructura, se evidencia posibilidad de colapso a corto plazo. Se recomienda a los propietarios o responsables del predio realizar la demolición del muro; proveer las medidas de protección necesarias a vecinos y transeúntes hasta que se realice la demolición.

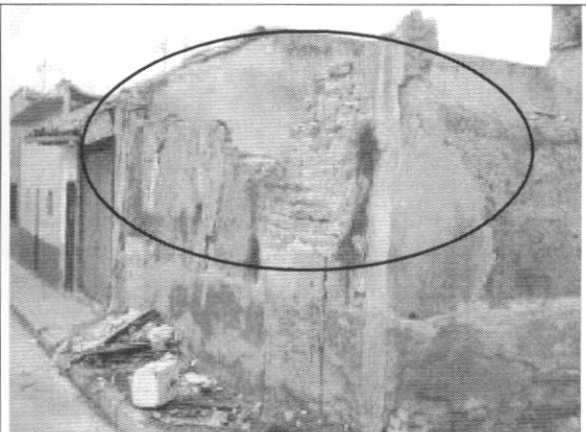
Foto 2. Muro de cerramiento costado sur, colapso parcial de la parte superior

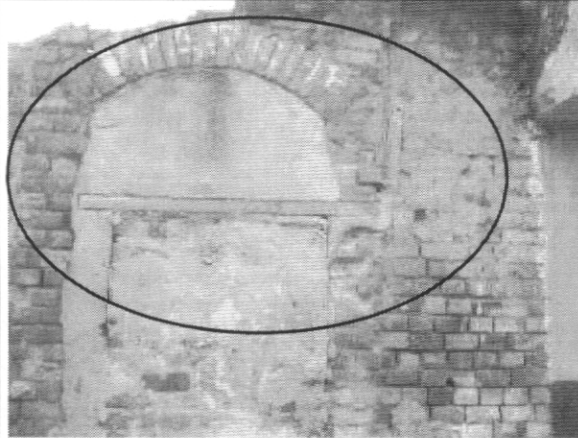
Foto 3. Desprendimiento de unidades.

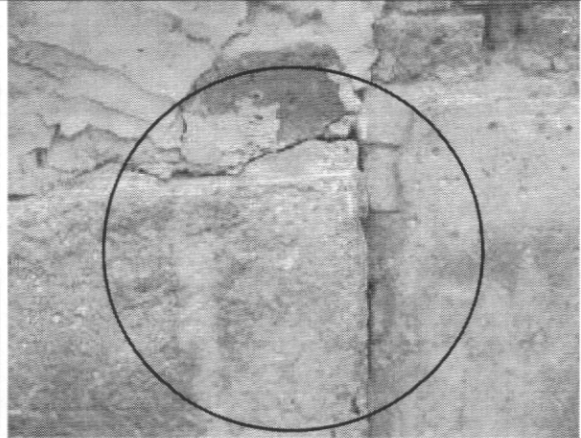
Se pueden apreciar agrietamientos en todas las zonas del muro, se presentan agrietamientos en la base, verticales y horizontales, como se puede ver en la fotografía 4; existen grietas en los costados y en la parte superior del muro del costado sur, como se observa en las fotografías 5 y 6.

Foto 4. Agrietamiento en la base del muro

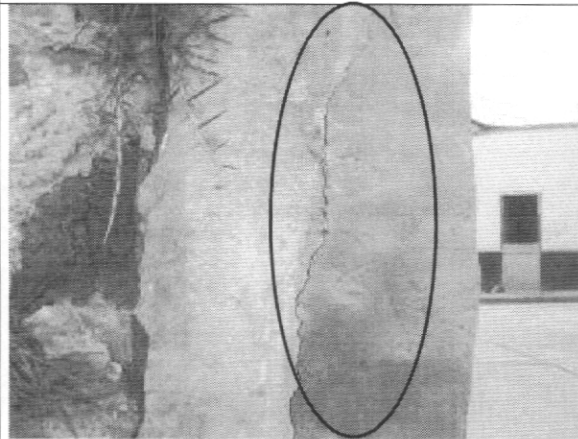
Foto 5. Grieta vertical en muro costado sur

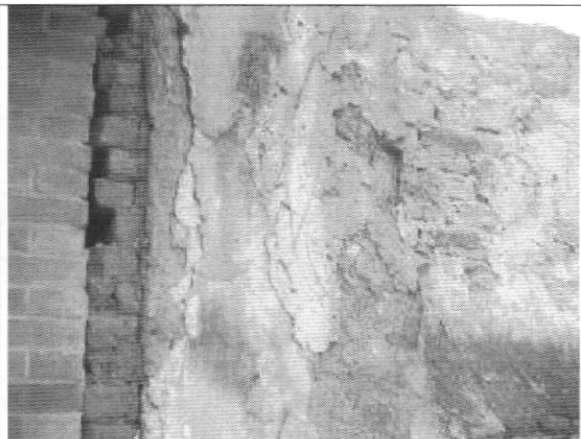
Foto 6. Agrietamiento parte superior muro costado sur

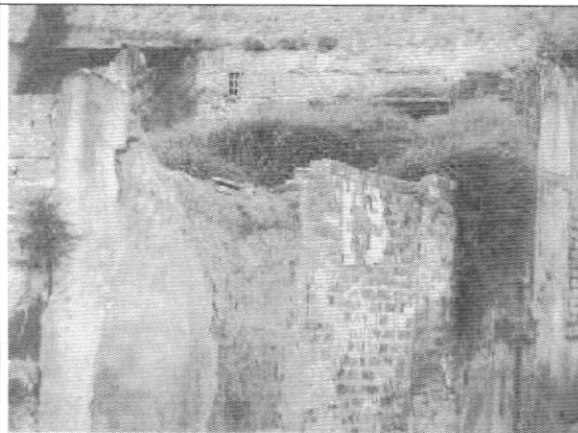
En la fotografía 7 se puede apreciar la pérdida de verticalidad del muro del costado oriental, y el empuje que se presenta sobre el mismo, ocasionado por el terreno que se encuentra en el interior del predio.

Foto 7. Pérdida de verticalidad muro. Empuje de terreno
contra muro.
