## CONCEPTO DE AMENAZA RUINA Nº CAR - 823

**LOCALIDAD:** (6) Tunjuelito  
**UPZ:** (42) Venecia  
**BARRIO:** Fátima  
**DIRECCION:** Calle 52 Sur No. 38 – 40 (Muro de cerramiento)  
**CHIP:** AAA0016KYL  
**FECHA DE VISITA:** Mayo 20 de 2007  
**SOLICITANTE:** Alcaldía Local de Tunjuelito  
**POBLACION BENEFICIADA:** Una (1) Persona – Una (1) Familia  
**AREA:** 24 m<sup>2</sup> (aproximadamente)

Este concepto corresponde a la visita de inspección para verificar el estado y condiciones del muro de cerramiento del inmueble ubicado en la Calle 52 Sur No. 38 – 40, con el fin de establecer si amenaza ruina o no.

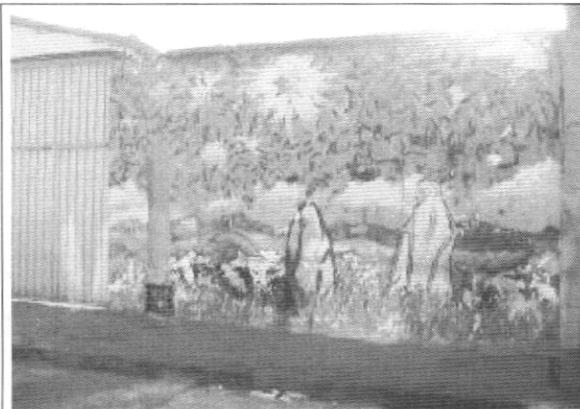
El objeto de la visita técnica es un muro de cerramiento de un inmueble medianero, construido en mampostería de arcilla, ladrillo tolete parte inferior y bloque de arcilla parte superior, tiene dos machones construidos en ladrillo y en bloque en la parte central del muro. La cara exterior del muro está pañetada y

pintada, como se aprecia en la fotografía 1, la cara interior no tiene acabado. Las dimensiones aproximadas del muro son 8.00 metros de largo y 3.00 metros de altura.

Foto 1. Vista muro de cerramiento

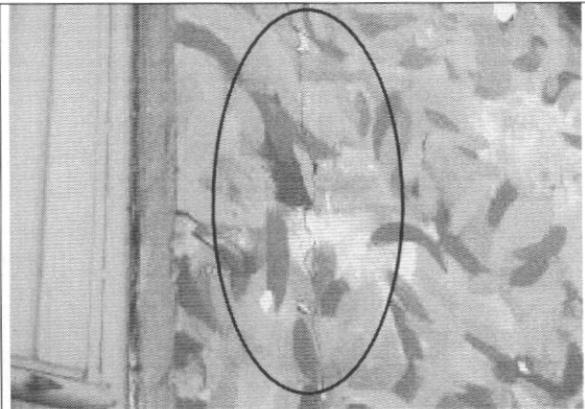
El muro de cerramiento se encuentra en malas condiciones, se aprecian agrietamientos tanto en la parte superior del muro como en la base del mismo, como se puede ver en las fotografías 2 y 3. En la fotografía 4 se puede ver que el muro presenta pérdida de verticalidad.

Foto 2. Agrietamiento extremo occidental del muro

De acuerdo con lo anterior, se puede establecer que el muro de cerramiento del inmueble ubicado en la Calle 52 Sur No. 38 – 40, **AMENAZA RUINA** en los elementos principales de su estructura, se evidencia posibilidad de colapso a corto plazo. Se recomienda a los propietarios o responsables del predio realizar la demolición del muro; proveer las medidas de protección a vecinos y transeúntes mientras se ejecuta la demolición del muro.

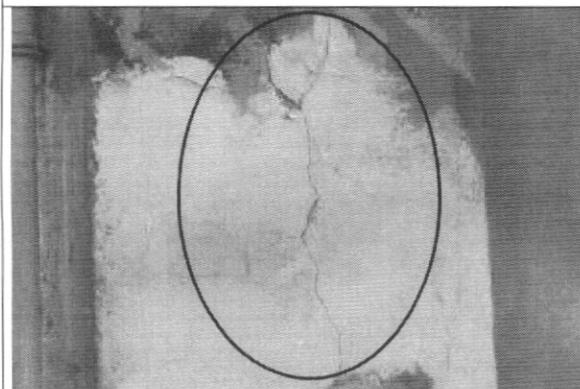
Foto 3. Agrietamiento base del muro.

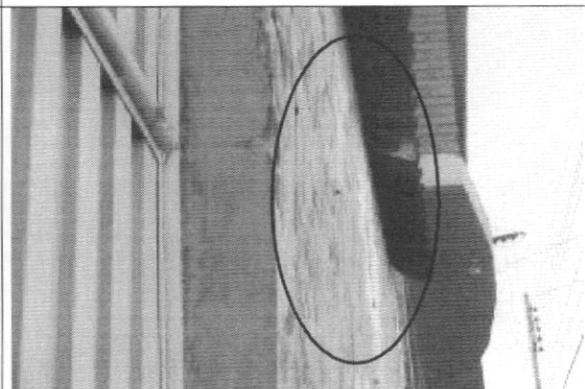
Foto 4. Pérdida de verticalidad

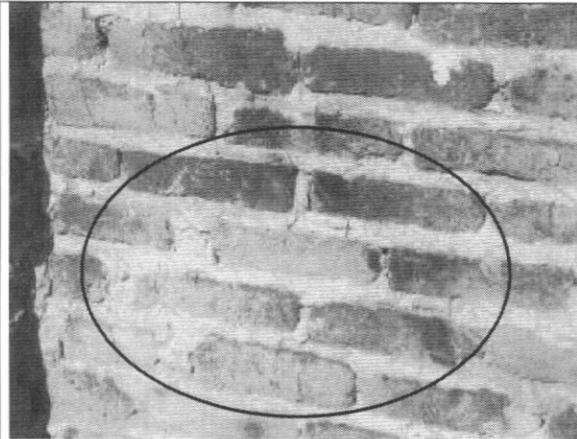
En la cara interna del muro se presentan grietas diagonales, especialmente en los extremos, como se observa en la fotografía 5. En la parte superior del muro, los bloques de arcilla están en mal estado, se puede ver desprendimiento de unidades y fracturas de los mismos, como se aprecia en la fotografía 6.

Foto 5. Grieta diagonal en cara interna del muro

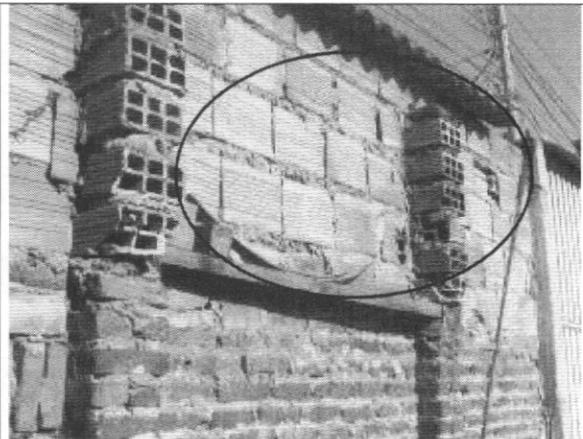
Foto 6. Bloques de arcilla en mal estado
