CONCEPTO DE AMENAZA RUINA N° CAR - 824

LOCALIDAD: (13) Teusaquillo
UPZ: (101) Teusaquillo
BARRIO: Teusaquillo
DIRECCION: Calle 33 A No. 20 – 45 (Muro de cerramiento)
CHIP: AAA0083JUSK
FECHA DE VISITA: Mayo 23 de 2007
SOLICITANTE: Inspección Trece A de Policía
POBLACION BENEFICIADA: Una (1) Persona – Una (1) Familia
AREA: 66 m² (aproximadamente)

Este concepto corresponde a la visita de inspección para verificar el estado y condiciones del muro de cerramiento del inmueble ubicado en la Calle 33 A No. 20 – 45, con el fin de establecer si amenaza ruina o no.

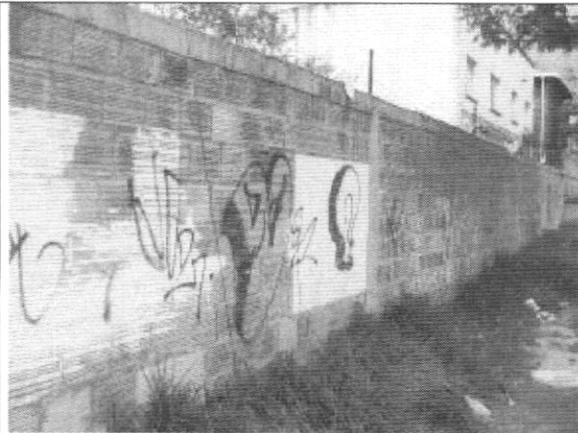
El objeto de la visita técnica es un muro de cerramiento de un lote esquinero, construido en mampostería confinada, bloque de arcilla, columnetas y viga en concreto, en el costado occidental, como se puede apreciar

Foto 1. Vista muro de cerramiento, costado occidental

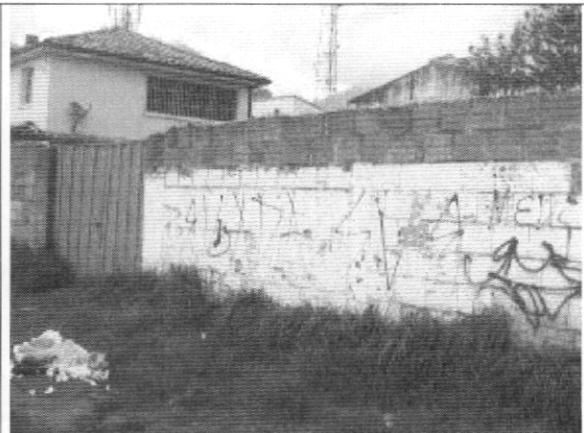
en la fotografía 1 y mampostería simple, bloque de arcilla, en el costado norte, como se puede ver en la fotografía 2. En la zona central del muro del costado norte hay una puerta metálica, la cual divide el muro en dos partes. Las dimensiones aproximadas del muro son, costado occidental 16.00 metros de largo y 2.00 metros de altura, costado norte 13.00 metros de largo y 2.00 metros de altura.

Foto 2. Vista muro de cerramiento, costado norte

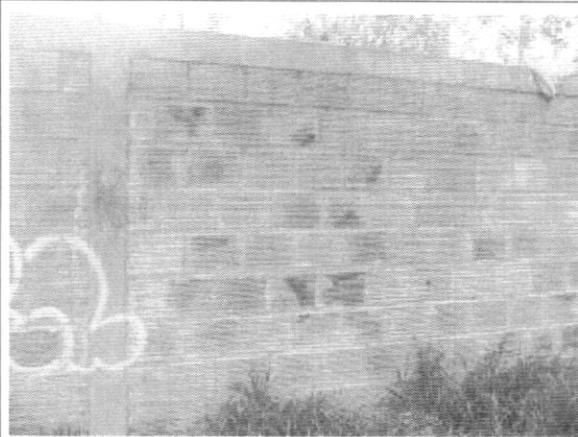
El muro de cerramiento del costado occidental se encuentra en buen estado, no se aprecian fisuras ni deterioro en los bloques de arcilla ni en las columnetas y viga de confinamiento, como se puede observar en la fotografía 3.

Foto 3. Muro en buen estado, costado occidental

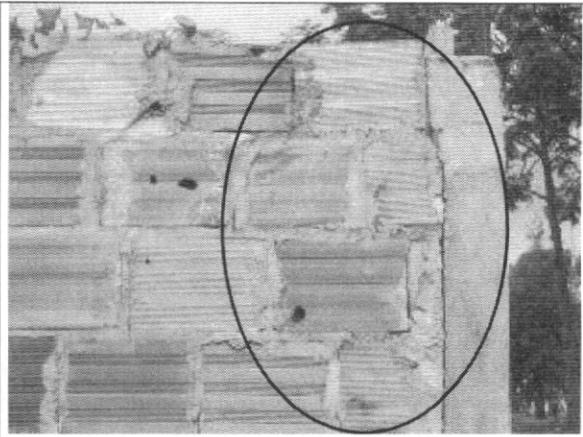
El muro de cerramiento del costado norte presenta fisuramientos, especialmente en el extremo occidental, contra la columneta de confinamiento perteneciente al muro de este costado, como se puede apreciar en la fotografía 4; en la fotografía 5 se puede ver que en la zona central del muro, hay fisuras verticales que atraviesan los bloques de arcilla. Los bloques de la parte superior del muro se encuentran en regular estado, se observan desprendimientos en los mismos, como se puede ver en la fotografía 6. Se puede apreciar una leve pérdida de verticalidad en el extremo oriental del muro, en la zona cercana a la puerta metálica, como se observa en la fotografía 7. En la fotografía 8 se puede ver el muro del costado oriental, el cual limita con el predio vecino, el bloque de arcilla está en buenas condiciones, no se aprecian fisuras ni desprendimientos de materiales.

Foto 4. Fisura contra columneta, muro costado norte

- Reparar la zona del muro del costado norte que presenta una leve pérdida de verticalidad y fisuramientos
- Construir elementos de confinamiento a este muro; esta actividad debe ser realizada por personal idóneo para esta labor
- Si no se llevan a cabo las anteriores actividades, se recomienda realizar la demolición del muro del costado norte del inmueble

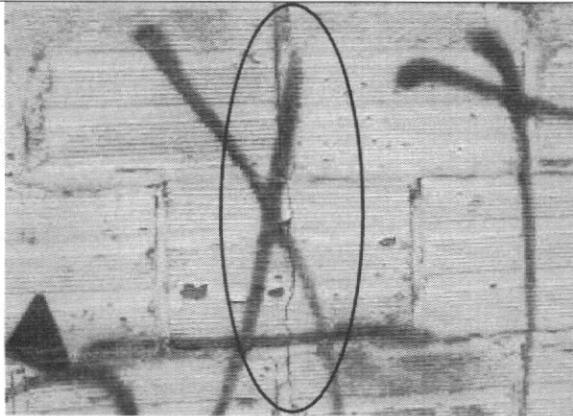
Foto 5. Fisura vertical, muro costado norte

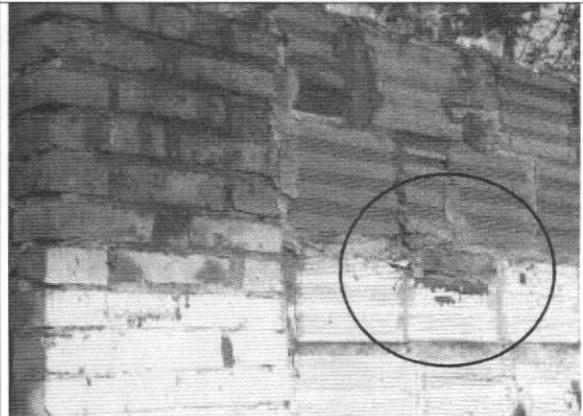
Foto 6. Bloques de arcilla en regular estado, muro costado norte

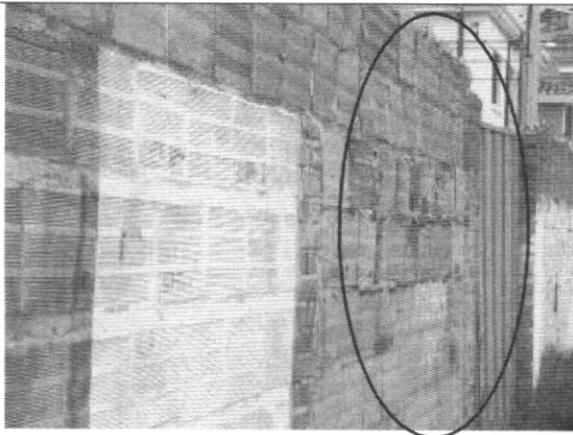
Foto 7. Leve pérdida de verticalidad, muro costado norte

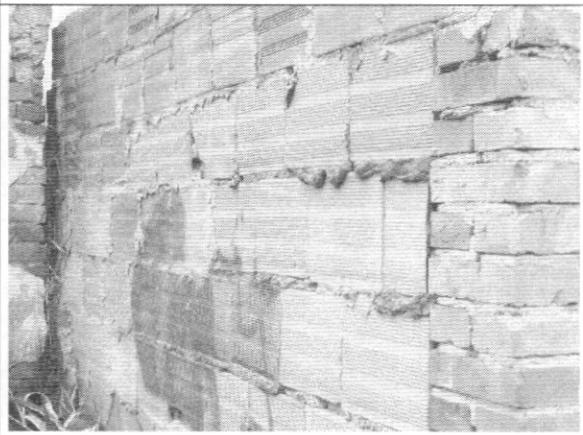
Foto 8. Muro en bloque de arcilla, costado oriental
