CONCEPTO DE AMENAZA RUINA N° CAR - 827

LOCALIDAD: (12) Barrios Unidos.
UPZ: (22) Doce de Octubre.
BARRIO: Doce de Octubre
DIRECCION: Calle 74 No. 43 – 09
CHIP: AAA0056JYJH
FECHA DE VISITA: Mayo 26 de 2007
SOLICITANTE: Inspección 12 A Distrital de Policía.
POBLACION BENEFICIADA: Cuatro (4) Personas – (1) Familia
AREA: 150 m² (aproximadamente)

Este concepto corresponde a la visita de inspección para verificar el estado y condiciones del inmueble ubicado en Calle 74 No. 43 – 09, con el fin de establecer si amenaza ruina o no.

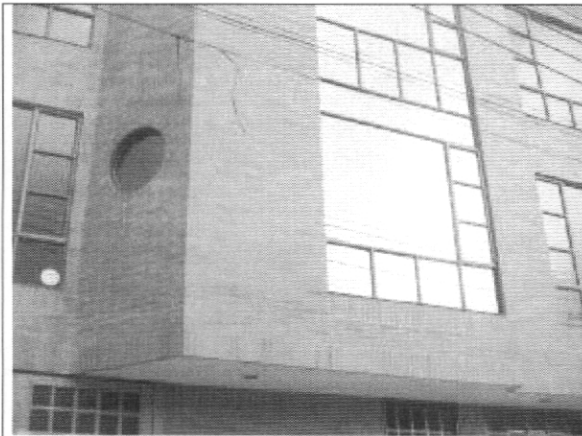
En la edificación objeto de la visita, se observa que los muros exteriores de fachada se encuentran en buenas condiciones, como se aprecia en las fotografías 1, 2 y 3. Los muros internos no presentan ningún tipo de problema estructural ni evidencian deterioro, como se puede observar en las fotografías 4, 5 y 6. Igualmente las placas de entrepiso y las columnas están en buen estado, como se puede evidenciar en las fotografías 6 y 7.

Foto 1. Vista general del inmueble, fachada oriental.

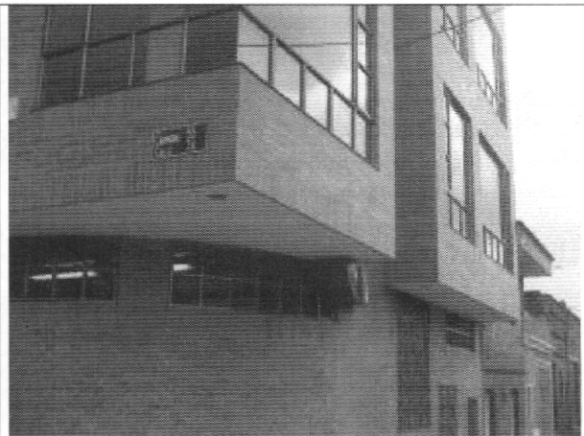
Foto 2. Fachada norte.

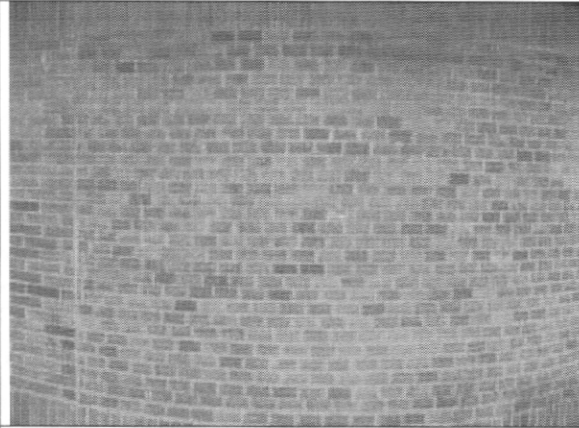
Foto 3. Muro de fachada, primer piso.

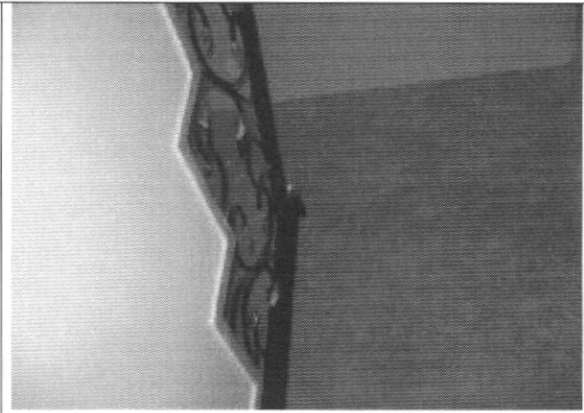
Foto 4. Muros internos, primer piso.

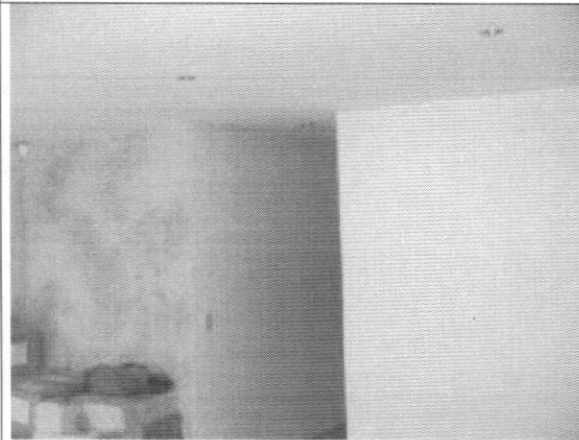
Foto 5. Muros y placa de segundo piso.

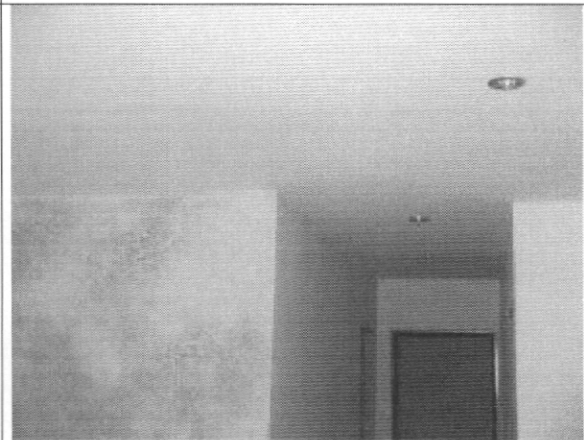
Foto 6. Muros y placa de tercer piso.

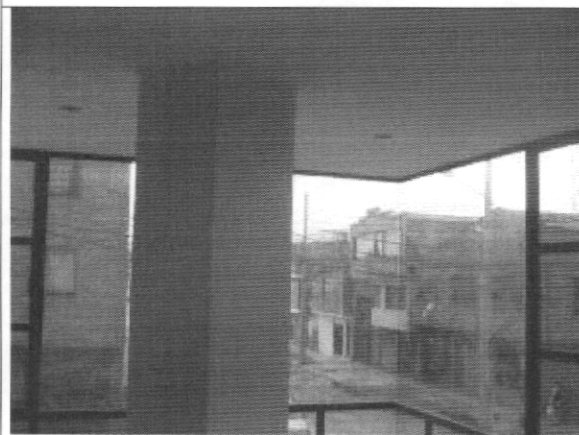
Foto 7. Pórticos en buen estado.

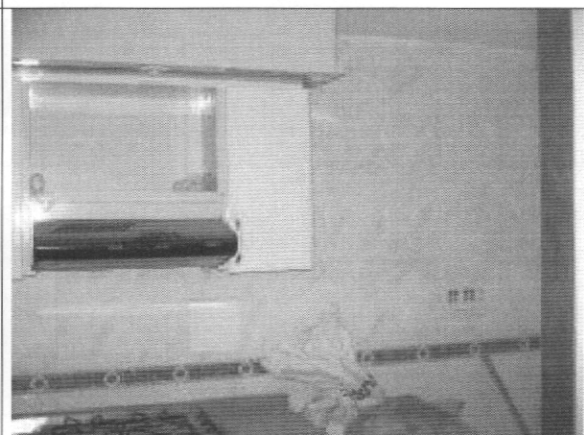
En la fotografía 8 se puede observar que los acabados interiores están en buenas condiciones.

Foto 8. Acabados en buen estado.
