CONCEPTO DE AMENAZA RUINA N° CAR - 830

LOCALIDAD: (17) La Candelaria.
 UPZ: (94) La Candelaria.
 BARRIO: Centro Administrativo
 DIRECCION: Calle 8 No. 8 - 44
 CHIP: AAA0030MURU
 FECHA DE VISITA: Mayo 30 de 2007
 SOLICITANTE: Alcaldía Local de La Candelaria.
 POBLACION BENEFICIADA: Una (1) Persona – (1) Familia
 AREA: 300 m² (aproximadamente)

Este concepto corresponde a la visita de inspección para verificar el estado y condiciones del inmueble ubicado en Calle 8 No. 8 - 44, con el fin de establecer si amenaza ruina o no.

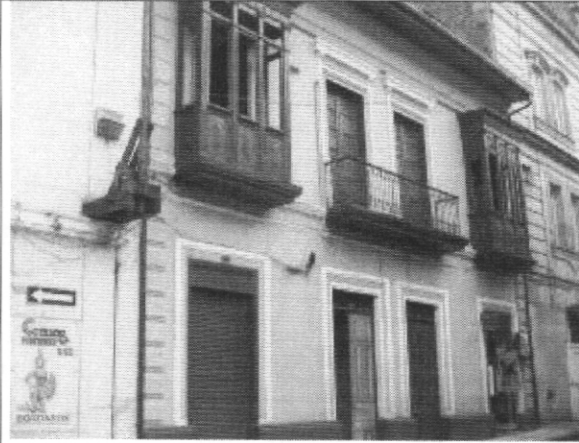
Los muros de fachada se encuentran en buenas condiciones, como se puede observar en la fotografía 1. Los muros y el entrepiso en madera de la zona frontal de la edificación se encuentran en buenas condiciones, no se observan fisuras ni desprendimientos de acabados, como se puede ver en las fotografías 2 y 3.

Foto 1. Vista general del inmueble.

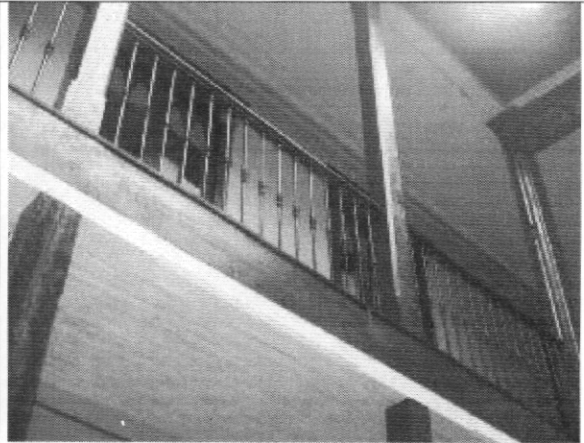
Foto 2. Entrepiso parte frontal de la edificación.

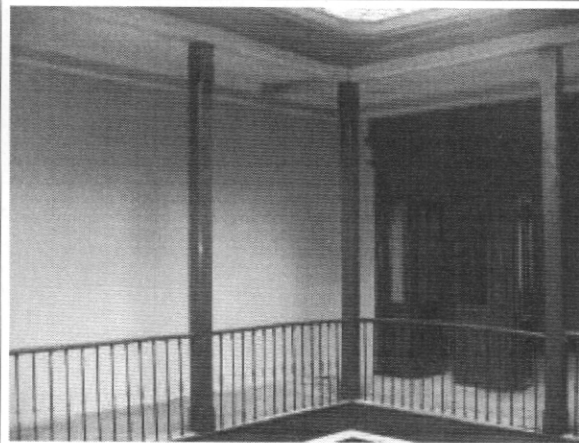
Foto 3. Muros en buen estado, zona frontal.

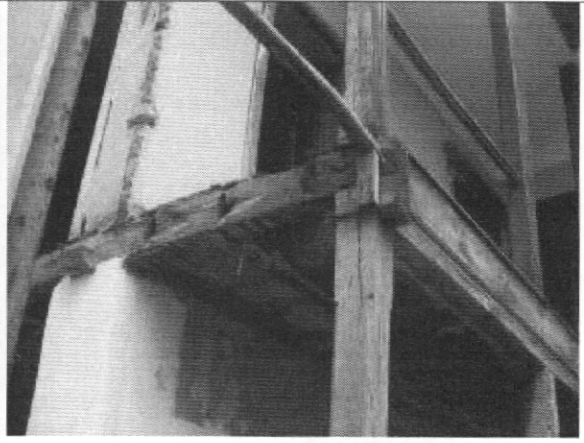
El entrepiso en madera de la parte posterior se encuentra en regulares condiciones, se puede observar en la fotografía 4 el desprendimiento de algunos elementos de madera que lo conforman. Los muros de esta zona de la edificación, presentan humedad y desprendimiento de acabados, como se puede ver en la fotografía 5. La cubierta de la parte posterior se encuentra en malas condiciones, se aprecia el colapso parcial del cielo raso y de las tejas de esta zona, como se observa en la fotografía 6.

En líneas generales, el entrepiso y la estructura de cubierta de la zona posterior de la edificación, así como el muro medianero del costado occidental presentan problemas de estabilidad, se evidencia posibilidad de colapso a mediano plazo.

Foto 4. Desprendimiento de elementos de madera del entrepiso en parte posterior.

De acuerdo con lo anterior, se puede establecer que el entrepiso y la estructura de cubierta de la parte posterior del inmueble localizado en la Calle 8 No. 8 - 44, **AMENAZAN RUINA PARCIAL**, se evidencia posibilidad de colapso a mediano plazo, sin embargo es recuperable. Se recomienda a los propietarios o responsables del predio realizar las siguientes actividades:

- Reparar el entrepiso y la cubierta de la zona posterior que presentan desprendimientos y colapsos parciales
- Realizar mantenimiento a los muros interiores del primer y segundo piso de la zona posterior de la edificación
- Reparar el muro medianero del costado occidental de la edificación; construir elementos de confinamiento para mejorar su estabilidad

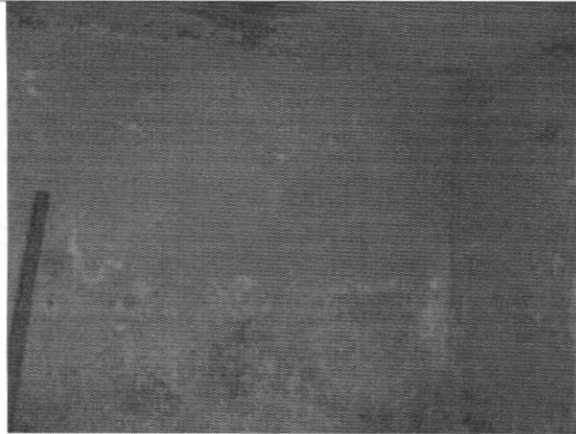
Foto 5. Humedad y desprendimiento de acabados en muros zona posterior.

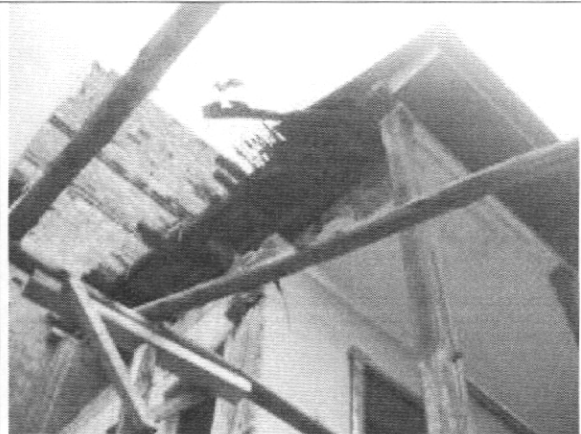
Foto 6. Desprendimiento de cubierta en zona posterior.

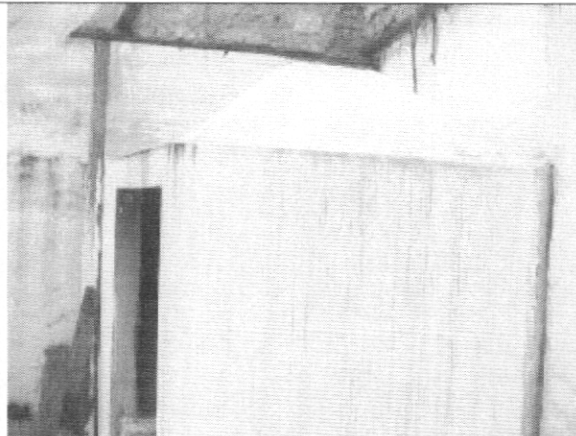
En las fotografías 7 y 8 se puede ver que el horno y la batería de baños, construidos en mampostería se encuentran en buenas condiciones, no se observa deterioro.

Foto 7. Horno en mampostería en zona posterior

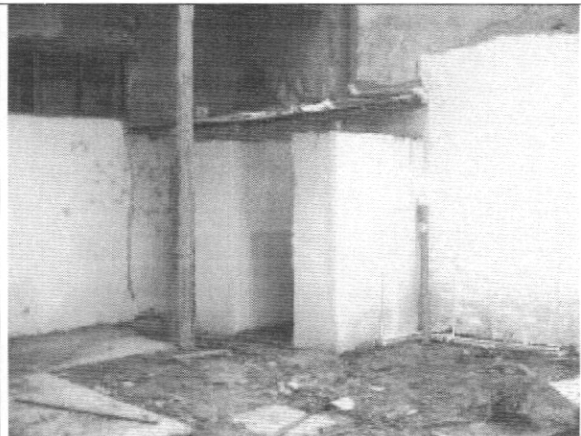
Foto 8. Bateria de baños en zona posterior

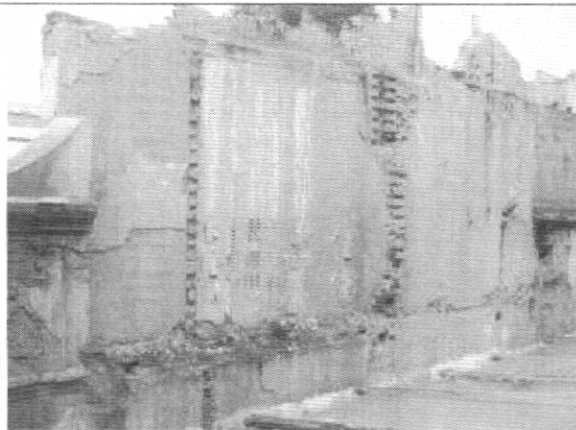
El muro medianero del costado occidental, está en regulares condiciones, se puede observar el desprendimiento de unidades de mampostería en la parte superior, y fisuras en la parte intermedia, como se aprecia en la fotografía 9.

Foto 9. Muro medianero en malas condiciones, costado occidental.
