DIRECCION DE PREVENCION Y ATENCION DE EMERGENCIAS

CONCEPTO DE AMENAZA RUINA N° CAR - 832

LOCALIDAD: (14) Los Mártires.
UPZ: (102) La Sabana.
BARRIO: Usatama
DIRECCION: Calle 24 No. 28 A - 20
CHIP: AAA0073ELHK
FECHA DE VISITA: Junio 1 de 2007
SOLICITANTE: Inspección 14 C de Policía.
POBLACION BENEFICIADA: Una (1) Persona – (1) Familia
AREA: 1600.0 m² (aproximadamente)

Este concepto corresponde a la visita de inspección para verificar el estado y condiciones del inmueble ubicado en Calle 24 No. 28 A - 20, con el fin de establecer si amenaza ruina o no.

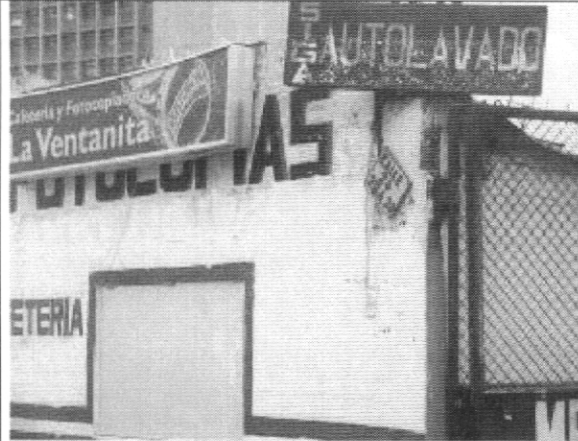
Los muros de cerramiento del lote están en general en buen estado, no se observan agrietamientos, ni desprendimiento de acabados, como se puede apreciar en las fotografías 1, 2 , 3 y 4.

Foto 1. Muro cerramiento costado sur

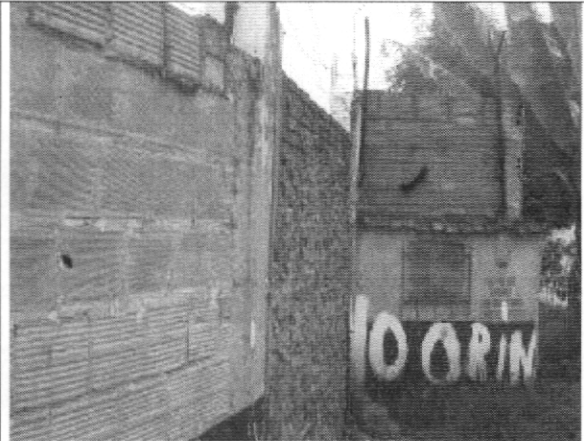
Foto 2. Muro cerramiento costado oriental, extremo sur

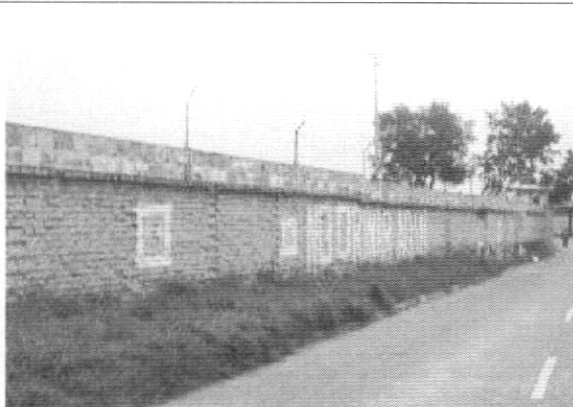
Foto 3. Muro de cerramiento costado oriental

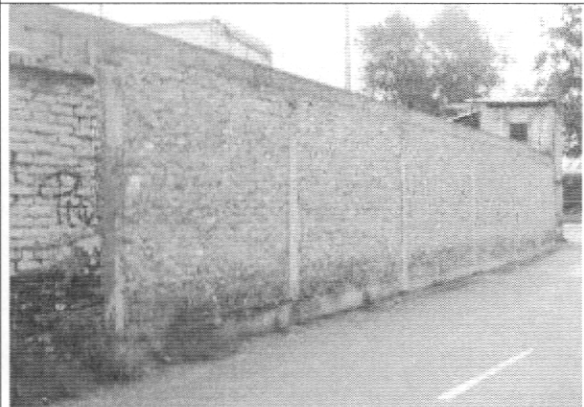
Foto 4. Mampostería confinada, muro costado oriental

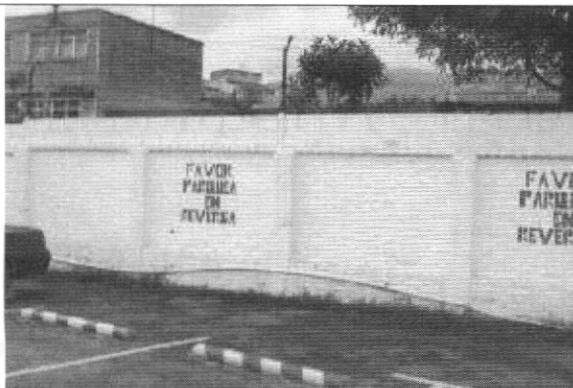
En la fotografía 5 se puede apreciar que el muro de cerramiento por la cara interior se encuentra en buenas condiciones, la mampostería se encuentra en buen estado. El muro tiene machones de ladrillo cada 3.00 metros confinando los paños de muro, como se puede apreciar en la fotografía 6.

Foto 5. Muro de cerramiento, vista cara interior

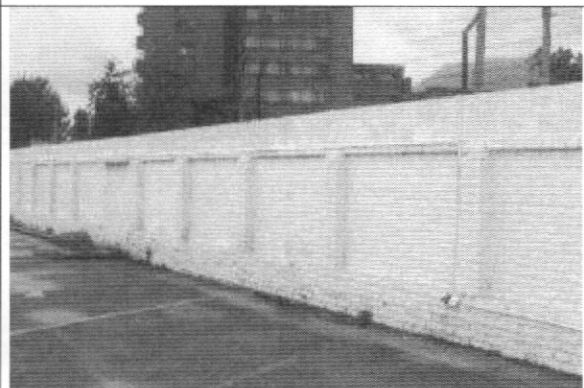
Foto 6. Machones de confinamiento

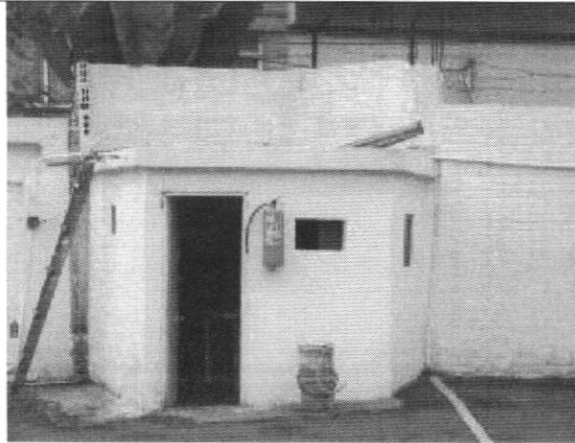
Las construcciones en mampostería de la zona frontal se encuentran en buenas condiciones, no se observan fisuras ni desprendimiento de acabados, como se puede ver en la fotografía 7. La construcción de dos niveles del costado nor-oriental, presenta deterioro en los muros que la conforman, se puede ver en la fotografía 8 el desprendimiento de unidades de mampostería. Los muros del segundo nivel no tienen elementos de confinamiento, como se observa en la fotografía 9. En la fotografía 10 se aprecia una leve pérdida de verticalidad en le muro del segundo nivel del costado norte.

Foto 7. Construcción en mampostería, zona frontal

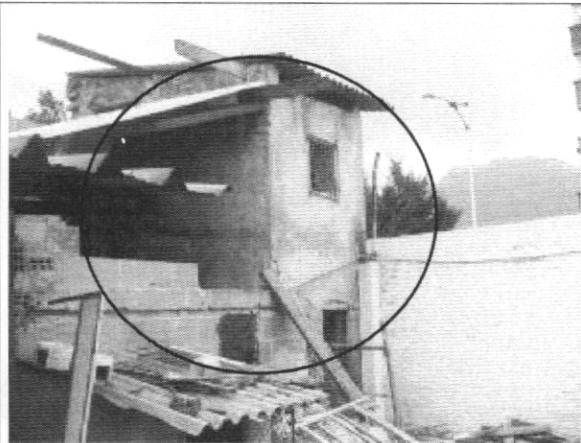
En líneas generales, los muros de la construcción de dos niveles del costado nor-oriental del inmueble se encuentran en regular estado, se evidencia posibilidad de colapso a largo plazo.

Foto 8. Construcción en mampostería zona posterior, desprendimiento de unidades de mampostería

- Realizar mantenimiento a los muros que presentan desprendimiento de unidades de mampostería

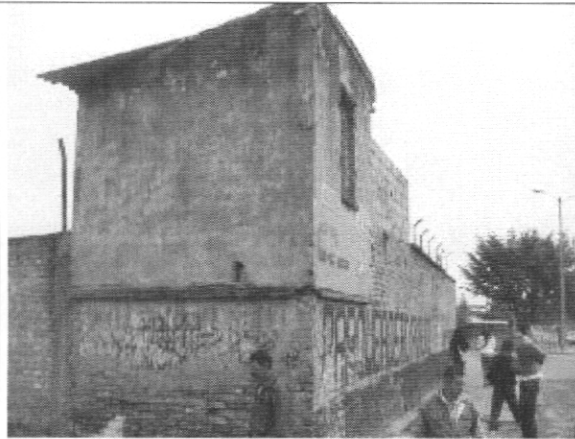
Foto 9. Muro sin confinamiento, construcción dos niveles

- Construir elementos de confinamiento a los muros del segundo nivel para mejorar su estabilidad, esta actividad debe ser desarrollada por personal idóneo
- Realizar mantenimiento a los todos los muros y cubierta de la construcción de dos niveles del costado nor-oriental

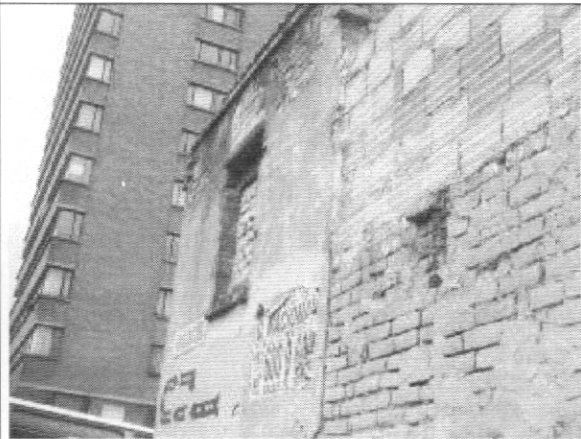
Foto 10. Leve pérdida de verticalidad en muro construcción de dos niveles

De acuerdo con lo anterior, se puede establecer que los muros de la construcción de dos niveles del costado nor-oriental del inmueble localizado en la Calle 24 No. 28 A - 20, **AMENAZAN RUINA PARCIAL**, se evidencia posibilidad de colapso a largo plazo. Se recomienda a los propietarios o responsables del predio realizar las siguientes actividades:
