CONCEPTO DE AMENAZA RUINA N° CAR - 833

LOCALIDAD: (14) Los Mártires.
UPZ: (102) La Sabana.
BARRIO: Santa Fe
DIRECCION: Calle 22 No. 22 - 43
CHIP: AAA0072RNNX
FECHA DE VISITA: Junio 1 de 2007
SOLICITANTE: Alcaldía Local Mártires.
POBLACION BENEFICIADA: Una (1) Persona – (1) Familia
AREA: 800.0 m² (aproximadamente)

Este concepto corresponde a la visita de inspección para verificar el estado y condiciones del inmueble ubicado en Calle 22 No. 22 - 43, con el fin de establecer si amenaza ruina o no.

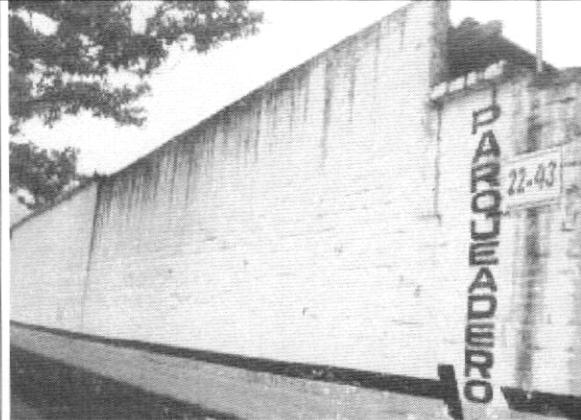
El muro de cerramiento del costado norte se encuentra en buenas condiciones, no se observan agrietamientos ni pérdida de verticalidad, como se puede ver en la fotografía 1. En el muro de cerramiento del costado sur, se observa la construcción reciente de columnetas de confinamiento y viga de remate, no se aprecia deterioro, como se ve en la fotografía 2.

Foto 1. Muro cerramiento costado norte

- Realizar mantenimiento preventivo a los muros de cerramiento del costado sur y del costado norte
- Realizar mantenimiento a los muros y cubierta de la edificación de un nivel existente en el costado norte, cercana a la entrada principal

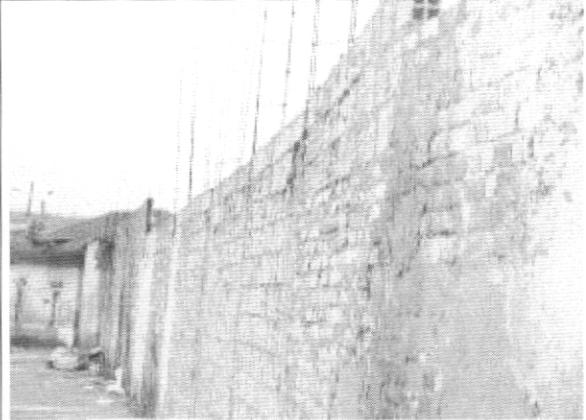
Foto 2. Muro cerramiento costado sur

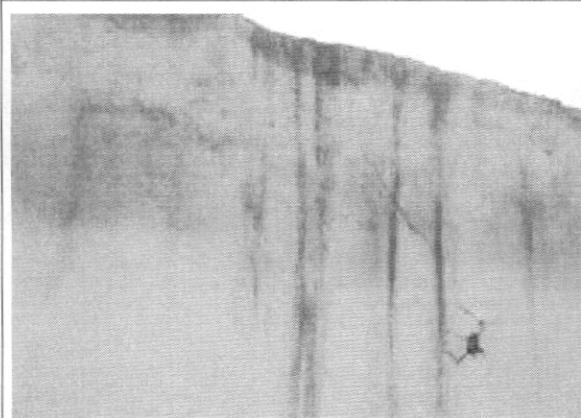
El muro de cerramiento del costado oriental, está en malas condiciones estructurales, fotografía 3, se aprecian grietas en la parte superior, como se ve en la fotografía 4. Se aprecia pérdida de verticalidad en los dos extremos del muro, fotografía 5 y 6. En la fotografía 7 se puede ver el agrietamiento diagonal que se presenta en la mitad del muro.

En líneas generales, el muro de cerramiento del costado oriental del inmueble presenta problemas de estabilidad, se evidencia posibilidad de colapso a corto plazo.

Foto 3. Muro de cerramiento costado oriental

De acuerdo con lo anterior, se puede establecer que el muro de cerramiento del costado oriental del inmueble localizado en la Calle 22 No. 22 - 43, **AMENAZA RUINA**, se evidencia posibilidad de colapso a corto plazo. Se recomienda a los propietarios o responsables del predio realizar las siguientes actividades:

- Demoler el muro del costado oriental

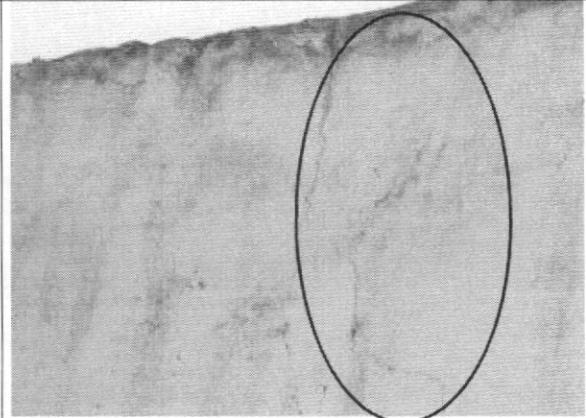
Foto 4. Agrietamiento muro costado oriental

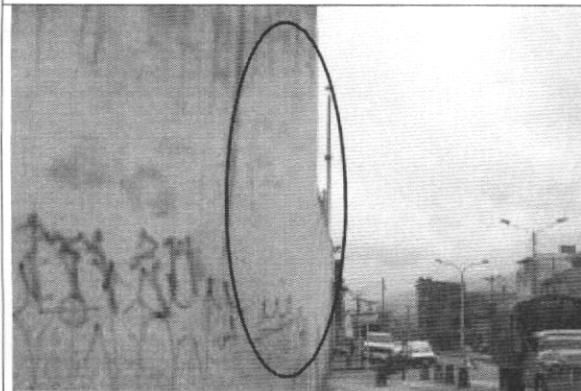
Foto 5. Pérdida de verticalidad, muro costado oriental

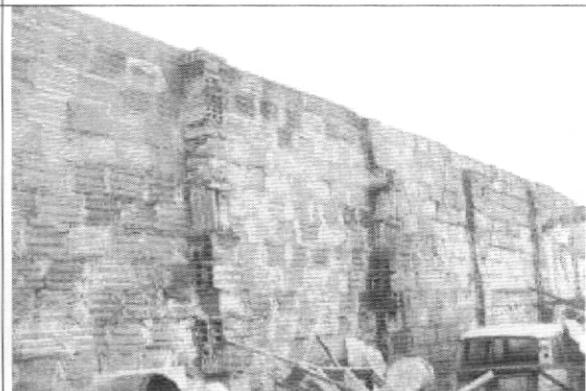
Foto 6. Pérdida de verticalidad, extremo norte

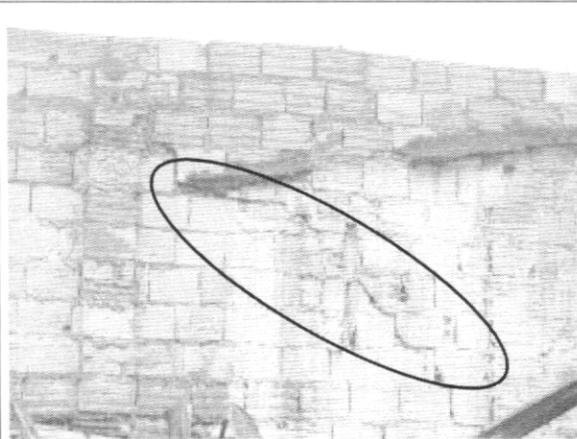
Foto 7. Grieta diagonal, cara interior muro costado oriental

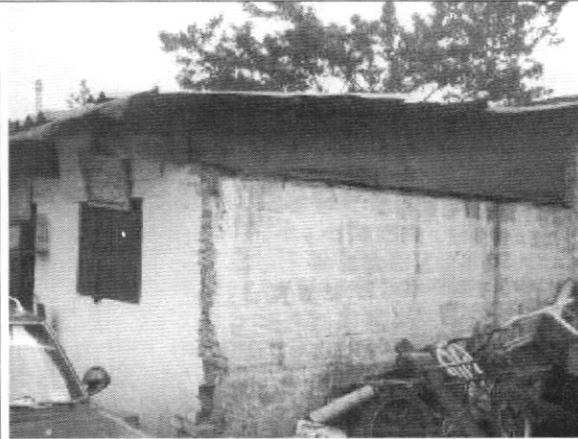
La construcción en mampostería de un piso, no presenta deterioro, las paredes y la cubierta se observan en buenas condiciones, como se puede ver en las fotografías 8 y 9.

Foto 8. Construcción en mampostería, costado norte

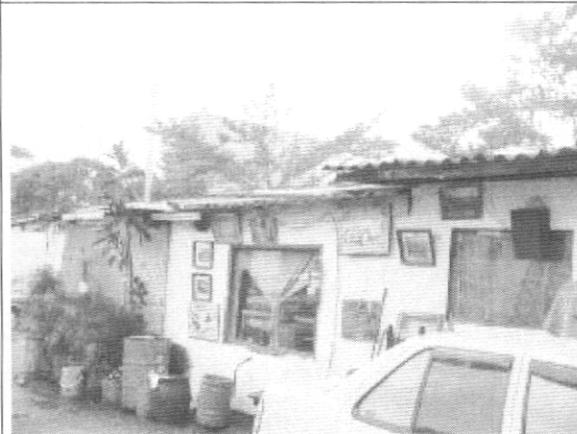
Foto 9. Muros y cubierta construcción interior
