## CONCEPTO DE AMENAZA RUINA N° CAR - 837

**LOCALIDAD:** (9) Fontibón.  
**UPZ:** (75) Fontibón  
**BARRIO:** El Carmen Fontibón  
**DIRECCION:** Carrera 98 No. 16 I – 04  
**CHIP:** AAA0079BDOE  
**FECHA DE VISITA:** Junio 09 de 2007  
**SOLICITANTE:** Secretaria General de Inspecciones de Policía de Fontibón.  
**POBLACION BENEFICIADA:** Dos (2) Personas – (1) Familia  
**AREA:** 200.0 m<sup>2</sup> (aproximadamente)

Este concepto corresponde a la visita de inspección para verificar el estado y condiciones del inmueble ubicado en Carrera 98 No. 16 I – 04, con el fin de establecer si amenaza ruina o no.

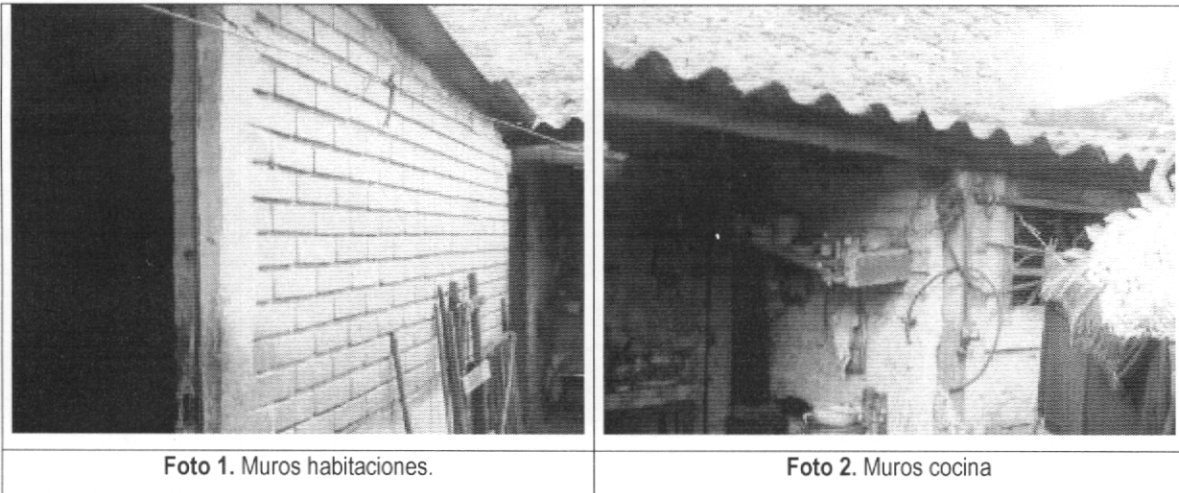
Los muros de fachada interior de las habitaciones y de la cocina se encuentran en buenas condiciones, no se aprecia agrietamientos, como se puede observar en las fotografías 1 y 2. La cubierta en fibro cemento y su estructura, están en buen estado, las tejas están adecuadamente amarradas a la estructura de madera, como se puede apreciar en las fotografías 3 y 4. Los muros internos de las habitaciones y de la cocina no presentan deterioro, no hay fisuras y los acabados están en buen estado, como se puede ver en la fotografía 5.

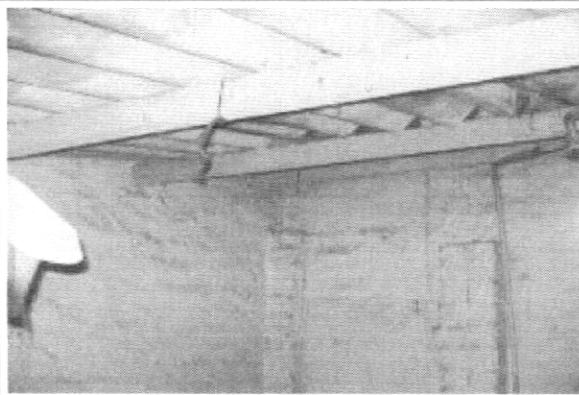
Foto 3. Cubierta habitaciones

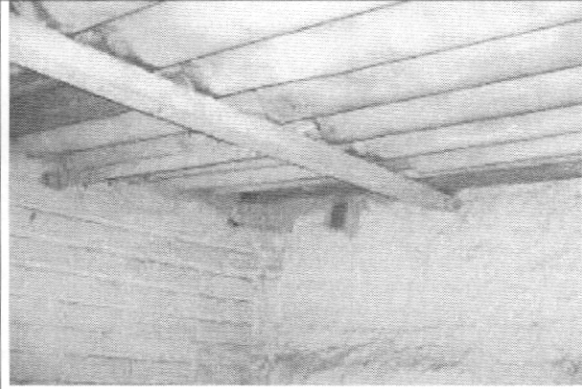
Foto 4. Cubierta cocina

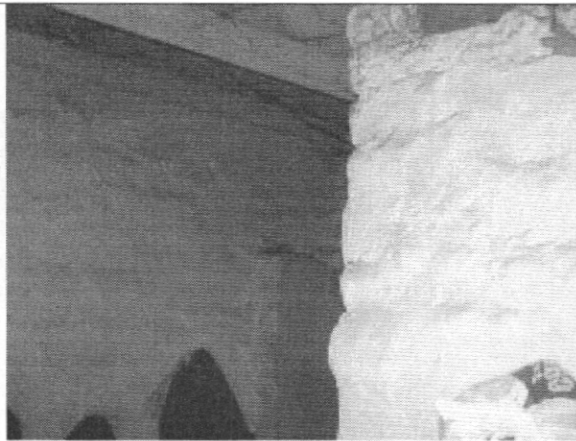
Foto 5. Muro internos en buen estado

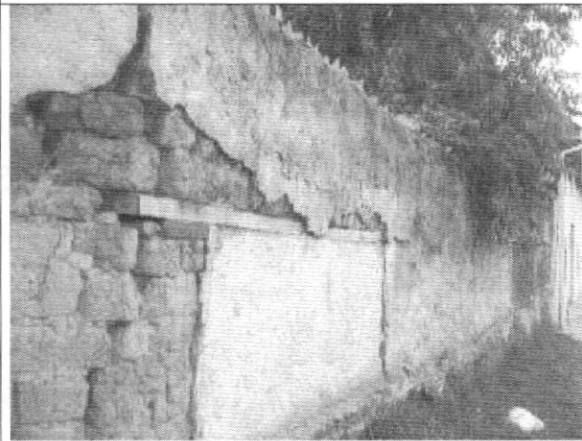
Los muros de cerramiento, del costado sur como el del costado occidental, están en malas condiciones, como se observa en la fotografía 6; en el extremo occidental del muro del costado sur, se puede apreciar una grieta que atraviesa el muro desde la base hasta la parte superior, como se puede ver en la fotografía 7. En la parte superior del muro de este costado se pueden apreciar grietas verticales, como se observa en la fotografía 8. En la fotografía 9 se puede ver una grieta en la parte superior del muro del costado occidental.

En líneas generales, los muros de cerramiento del inmueble presentan problemas de estabilidad, se evidencia posibilidad de colapso a corto plazo.

Foto 6. Muro cerramiento costado sur

De acuerdo con lo anterior, se puede establecer que los muros de cerramiento del inmueble localizado en la Carrera 98 No. 16 I – 04, **AMENAZAN RUINA**, se evidencia posibilidad de colapso a corto plazo. Se recomienda a los propietarios o responsables del predio realizar las siguientes actividades:

- Realizar la demolición de los muros de cerramiento
- Aislar el paso de peatones y proveer medidas de protección a transeúntes en las zonas cercanas a los muros hasta que se adelante su demolición

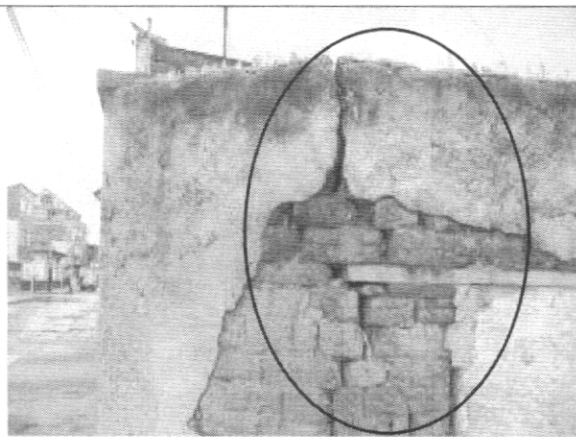
Foto 7. Grieta muro costado sur

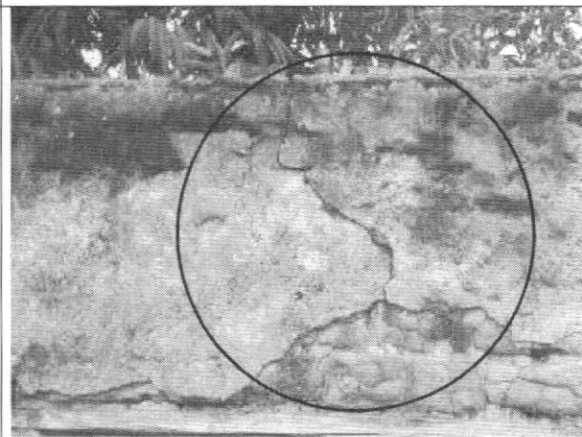
Foto 8. Agrietamiento parte superior, muro costado sur

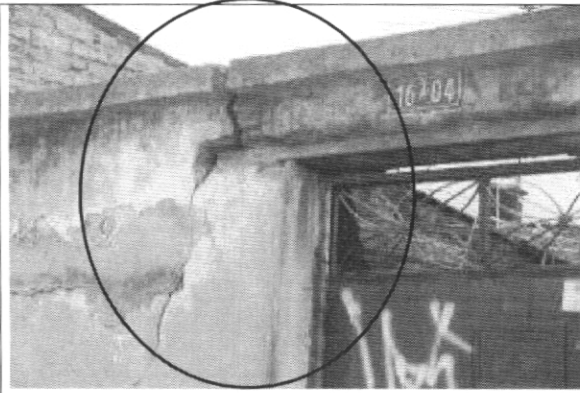
Foto 9. Grieta en muro de cerramiento costado occidental
