## CONCEPTO DE AMENAZA RUINA Nº CAR - 838

LOCALIDAD: (3) Santa Fe  
 UPZ: (93) Las Nieves  
 BARRIO: Santa Inés  
 DIRECCION: Calle 11 No. 11 - 73  
 CHIP: AAA0030PRWW  
 FECHA DE VISITA: Junio 21 de 2007  
 SOLICITANTE: Inspección 3 C Distrital de Policía.  
 POBLACION BENEFICIADA: Una (1) Persona – (1) Familia  
 AREA: 300.0 m<sup>2</sup> (aproximadamente)

Este concepto corresponde a la visita de inspección para verificar el estado y condiciones del inmueble ubicado en la Calle 11 No. 11 - 73, con el fin de establecer si amenaza ruina o no.

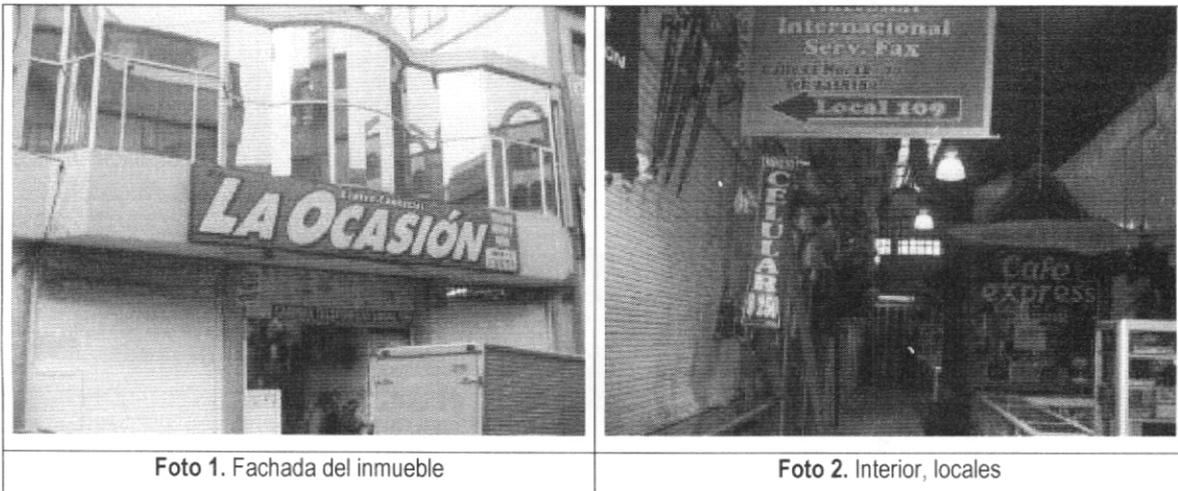
Los muros de fachada se encuentran en buenas condiciones, como se puede observar en la fotografías 1. En el interior de la bodega, las divisiones metálicas de los locales comerciales están en buen estado, como se ve en la fotografía 2. El cielo raso bajo el mezanine de la parte posterior no presenta deterioro, se aprecia en buen estado, ver fotografía 3.

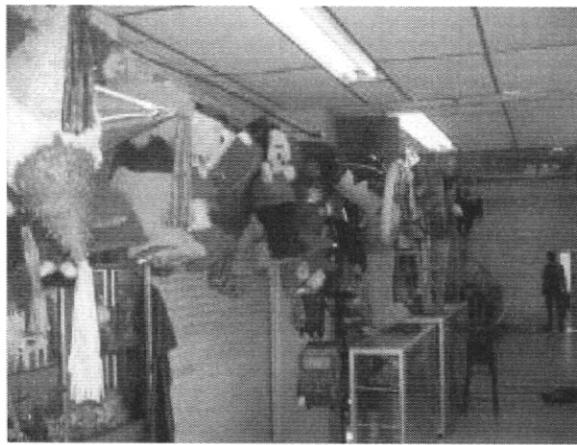
Foto 3. Cielo raso en buen estado

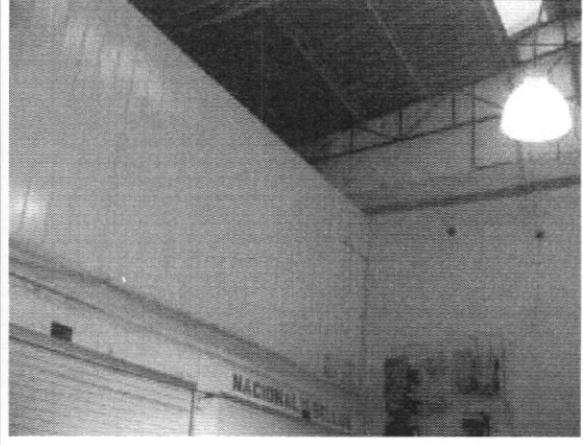
La estructura metálica que conforma el bodegaje sobre los locales comerciales, está en buenas condiciones, como se puede apreciar en la fotografía 4. Los muros medianeros de la bodega no presentan deterioro, no hay presencia de fisuras ni desprendimiento de acabados, fotografía 5. La estructura metálica de cubierta está en buen estado, las cerchas y correas, se ven en buenas condiciones, igualmente las tejas, como se puede observar en la fotografía 6.

Foto 4. Estructura metálica, bodegaje sobre locales

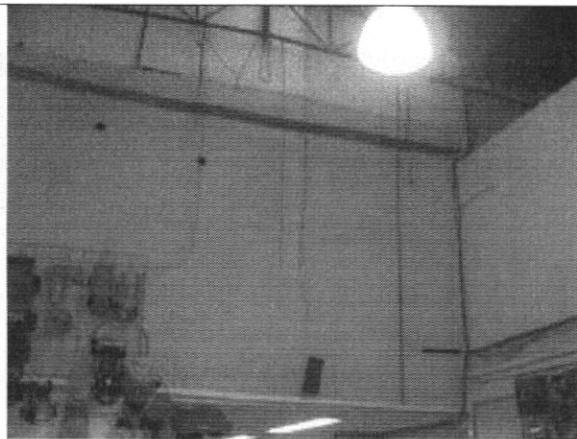
Foto 5. Muros medianeros

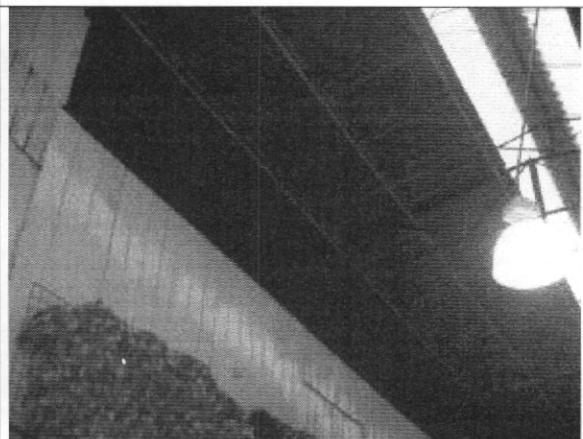
Foto 6. Estructura metálica de cubierta

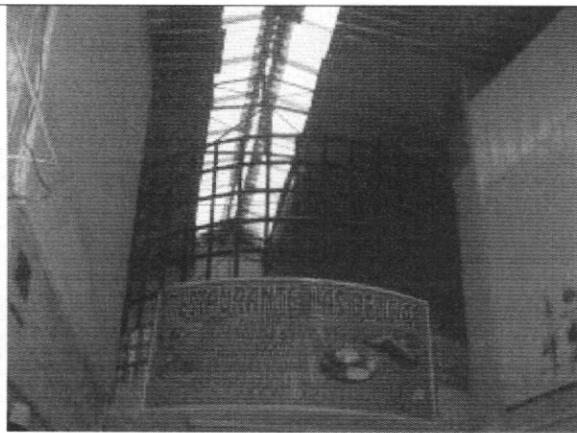
La placa de concreto del mezanine de la parte posterior no presenta deterioro, está en buen estado, no se evidencian deflexiones, como se ve en la fotografía 7.

Foto 7. Mezanine en concreto
