CONCEPTO DE AMENAZA RUINA N° CAR - 840

LOCALIDAD: (11) Suba
UPZ: (28) El Rincón
BARRIO: Puerta del Sol
DIRECCION: Carrera 106 No. 139 – 75, Carrera 106 No. 139 – 67 (Muro medianero)
CHIP: AAA0129HJKL
FECHA DE VISITA: Junio 18 de 2007
SOLICITANTE: Inspección 11 C Distrital de Policía
POBLACION BENEFICIADA: Una (1) Persona – (1) Familia
AREA: 72.0 m² (aproximadamente)

Este concepto corresponde a la visita de inspección para verificar el estado y condiciones del muro medianero del inmueble ubicado en la Carrera 106 No. 139 – 75, Carrera 106 No. 139 – 67, con el fin de establecer si amenaza ruina o no.

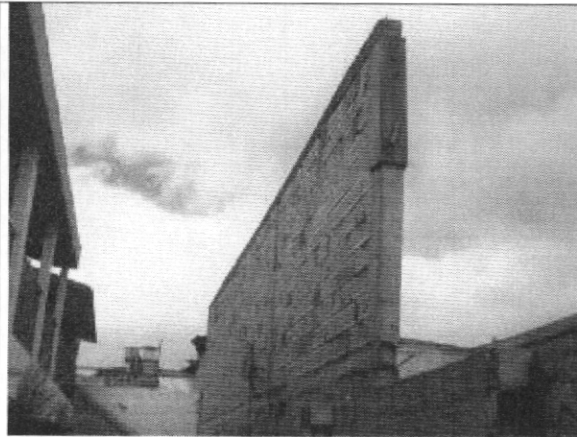
El muro está construido en bloque de arcilla y columnas y vigas de confinamiento en concreto reforzado, como se puede ver en la fotografía 1. Las columnas están separadas aproximadamente cada 3.00 metros, la viga intermedia se encuentra a 3.00 metros de altura y la viga de corona a 6.00 metros aproximadamente.

Foto 1. Vista general del muro

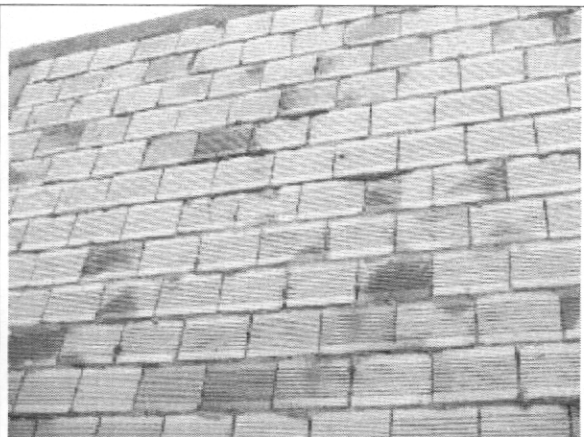
El paño del muro en bloque de arcilla se observa en buenas condiciones, no se observan fisuras ni desprendimientos de unidades, como se puede apreciar en las fotografías 2 y 3. Los elementos de confinamiento en concreto, columnas y vigas están en buen estado, no se ven agrietamientos ni se evidencian problemas estructurales, como se puede ver en las fotografías 4 y 5. El muro no presenta pérdida de verticalidad como se aprecia en las fotografías 1, 4 y 5.

Foto 2. Paño del muro en buen estado

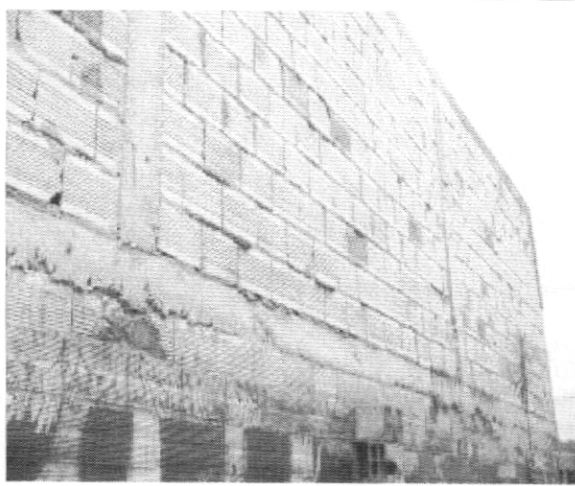
Foto 3. Parte superior del muro

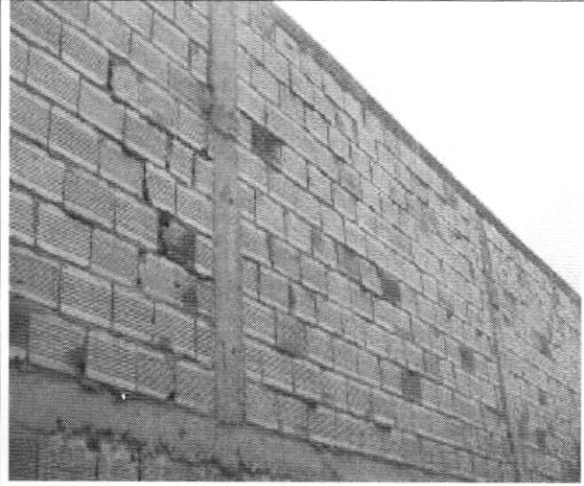
Foto 4. Columnas de confinamiento en buen estado

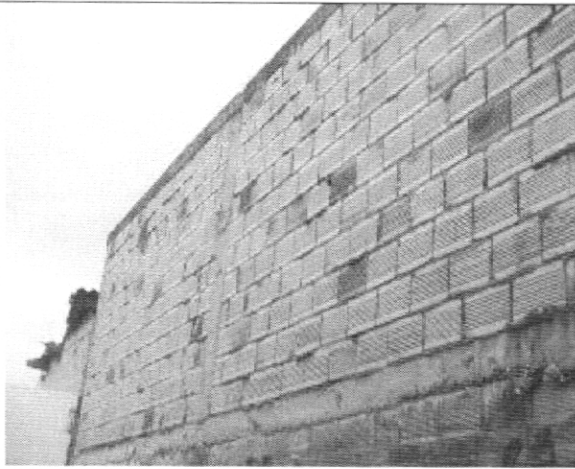
Foto 5. Viga intermedia
