DIRECCION DE PREVENCION Y ATENCION DE EMERGENCIAS

CONCEPTO DE AMENAZA RUINA Nº CAR - 842

LOCALIDAD: (16) Puente Aranda
 UPZ: (108) Zona Industrial
 BARRIO: El Ejido
 DIRECCION: Calle 15 No. 43 - 65
 CHIP: AAA0184KSCN
 FECHA DE VISITA: Junio 19 de 2007
 SOLICITANTE: Alcaldía Local de Puente Aranda.
 POBLACION BENEFICIADA: Una (1) Persona - (1) Familia
 AREA: 600.0 m² (aproximadamente)

Este concepto corresponde a la visita de inspección para verificar el estado y condiciones del inmueble ubicado en la Calle 15 No. 43 - 65, con el fin de establecer si amenaza ruina o no.

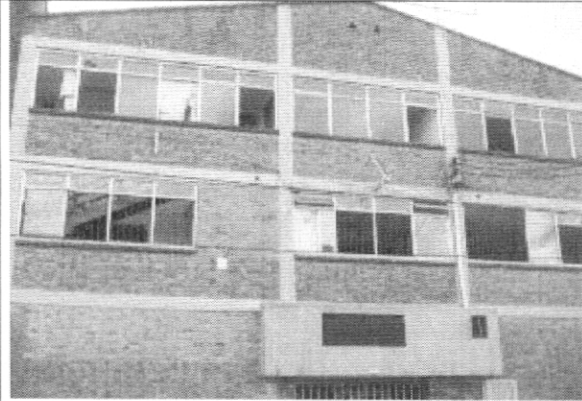
El inmueble objeto de la visita es una edificación de tres pisos, como se aprecia en la fotografía 1, la estructura está conformada por pórticos de concreto en la parte frontal y muros portantes de mampostería en la parte posterior. La cubierta es en teja de fibro cemento combinada con teja traslucida, apoyada sobre estructura metálica, cerchas y correas. Las dimensiones aproximadas del predio son 15.00 metros de frente y 40.00 metros de fondo.

Foto 1. Fachada del inmueble

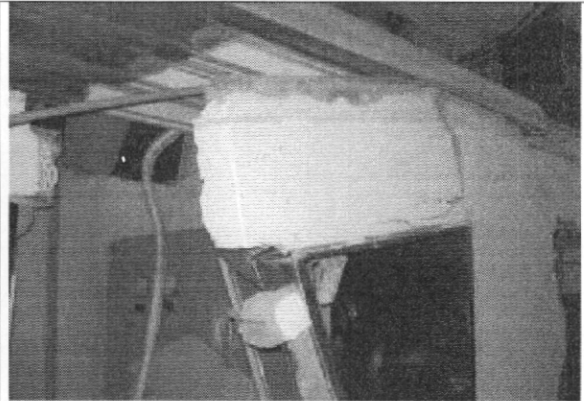
Los muros interiores se encuentran en mal estado, se pueden ver muros colapsados parcialmente, fotografía 2; la mayoría de los muros del primer piso están agrietados, como se puede observar en la fotografía 3. Las columnas del primer piso de la zona frontal están en malas condiciones estructurales, se puede observar en la fotografía 4 las grietas y desprendimiento de concreto que se presenta en la parte superior de las mismas. En la fotografía 5 se puede apreciar la placa de entrepiso agrietada en el centro de la luz, y en la fotografía 6 se observa el apuntalamiento provisional que se ha colocado a la misma.

Foto 2. Muros primer piso, colapso parcial

De acuerdo con lo anterior, se puede establecer que el inmueble localizado en la Calle 15 No. 43 - 65, **AMENAZA RUINA**, y no es recuperable, se observa daño severo en su estructura principal y se evidencia posibilidad de colapso a mediano plazo. Se recomienda a los propietarios o responsables del predio realizar la demolición del inmueble.

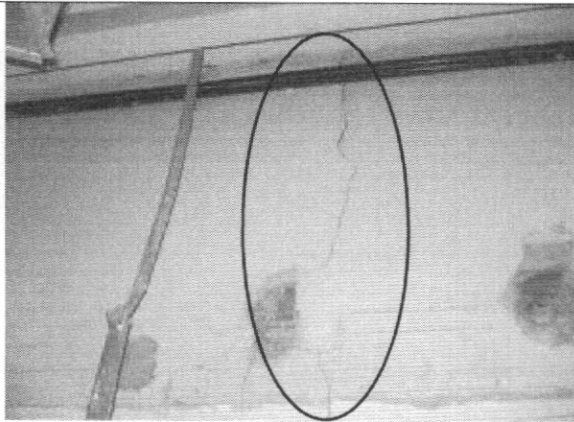
Foto 3. Agrietamiento en muros de primer piso

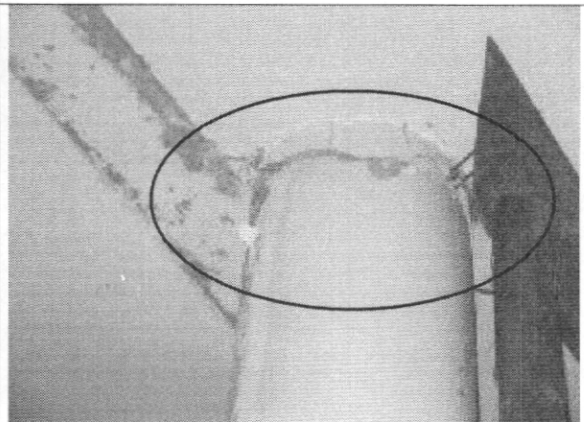
Foto 4. Columna en mal estado

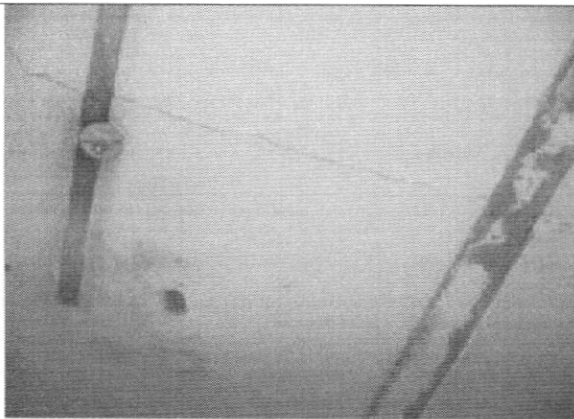
Foto 5. Placa agrietada en centro de la luz

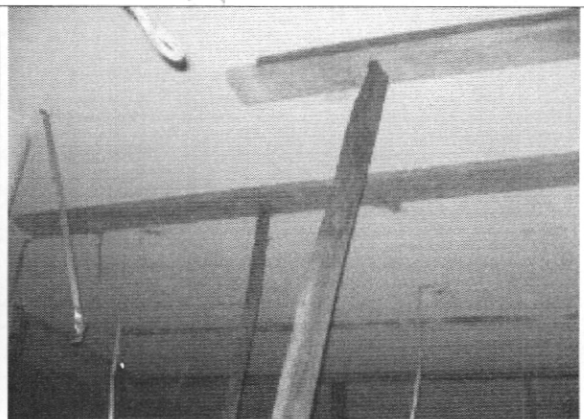
Foto 6. Apuntalamiento provisional placa

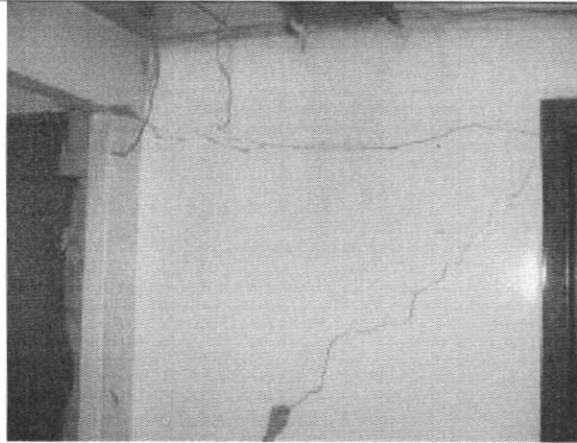
Los muros del segundo piso están en malas condiciones, tienen agrietamientos y desprendimiento de acabados, como se puede ver en las fotografías 7 y 8. La parte superior de la placa de entrepiso en el segundo piso está agrietada, como se puede apreciar en la fotografía 9.

Foto 7. Grietas muros segundo piso

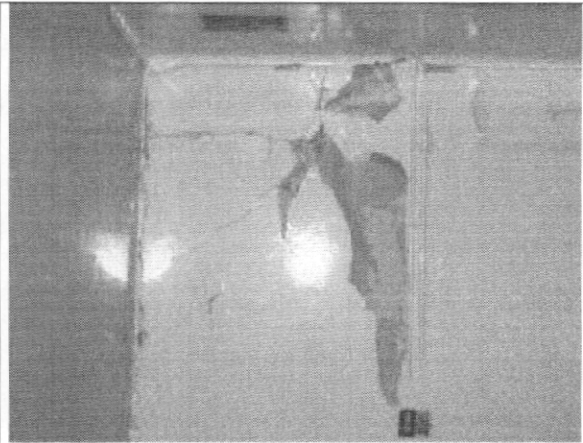
Foto 8. Muros en mal estado, segundo piso

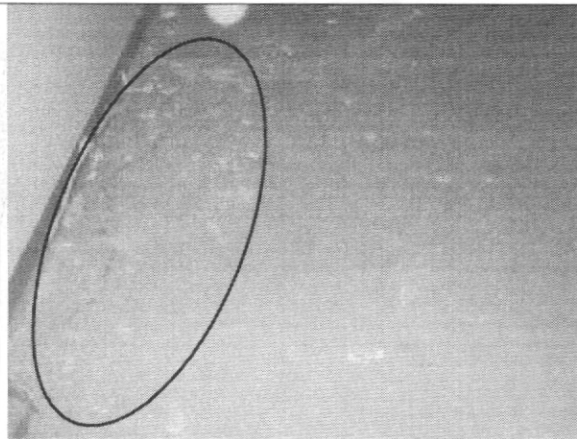
Foto 9. Agrietamiento en placa de entrapiso

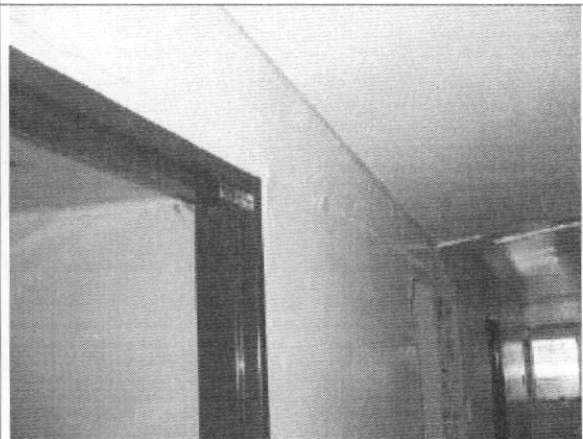
Los muros del tercer piso se encuentran deteriorados, se observan grietas y fisuras en la mayoría de ellos, como se puede ver en las fotografías 10 y 11.

Foto 10. Grietas en muros de tercer piso

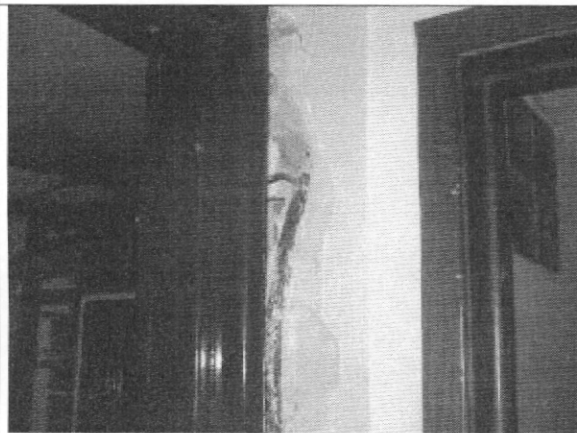
Foto 11. Deterioro en muros de tercer piso
