CONCEPTO DE AMENAZA RUINA Nº CAR - 944

LOCALIDAD: (17) La Candelaria
UPZ: (94) La Candelaria
BARRIO: Egipto
DIRECCION: Carrera 3 No. 8 – 02 (Muro de cerramiento)
CHIP: AAA0030KRSK
FECHA DE VISITA: Octubre 3 de 2007
SOLICITANTE: Secretaría General de Inspecciones de Policía de Santa Fe
POBLACION BENEFICIADA: Una (1) Persona – Una (1) Familia
AREA: 100 m² (aproximadamente)

Este concepto corresponde a la visita de inspección para verificar el estado y condiciones del muro de cerramiento del inmueble ubicado en la Carrera 3 No. 8 – 02, con el fin de establecer si amenaza ruina o no.

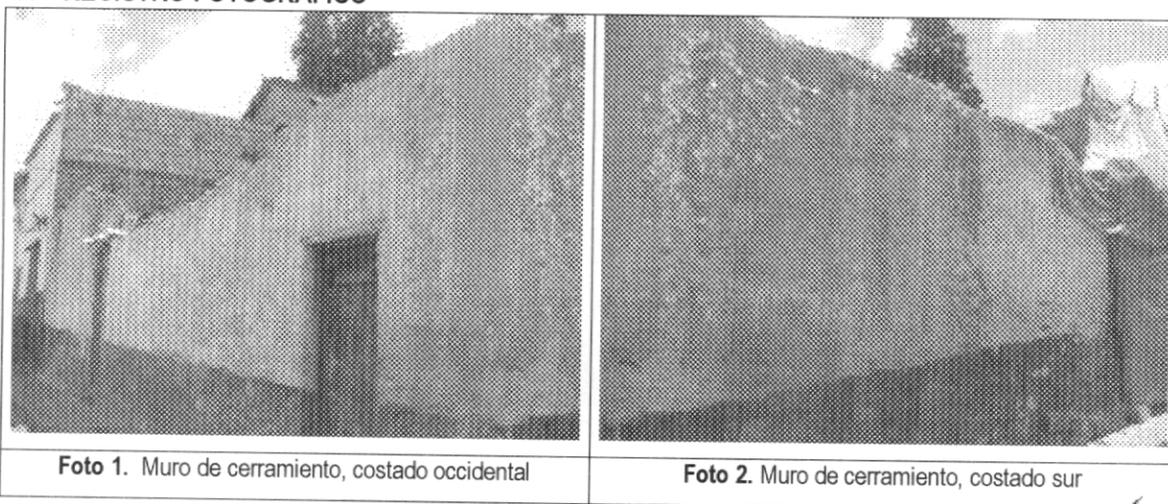
El muro de cerramiento del inmueble en el costado occidental y en el extremo occidental del muro del costado sur no presenta deterioro, no se observan fisuras ni desprendimiento de unidades, como se puede observar en las fotografías 1, 2 y 3.

Foto 1. Muro de cerramiento, costado occidental

Foto 2. Muro de cerramiento, costado sur

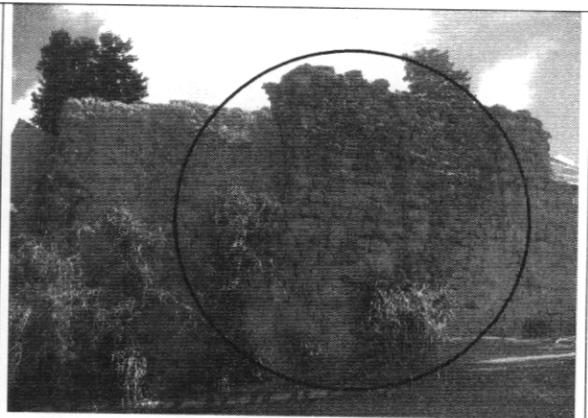
En la parte central y en el extremo oriental del muro del costado sur, el estado del mismo es deficiente, se aprecia agrietamiento o fractura entre bloques en la parte superior del muro, como se puede ver en la fotografía 4. En la fotografía 5 se puede ver que en extremo oriental del muro de este costado se ha presentado el colapso parcial de la parte superior. En la base del muro se observa agrietamiento, con abertura superior a un centímetro, como se puede observar en la fotografía 6. Se evidencia pérdida de verticalidad en el sector central del muro del costado sur, la cual es de varios centímetros y evidencia una condición altamente inestable, como se aprecia en la fotografía 7.

Foto 4. Agrietamiento y desprendimiento de unidades de mampostería

- Demoler el muro de cerramiento del costado sur (extremo oriental y zona central)
- Proveer las medidas de protección a los vecinos hasta que se ejecute la demolición del muro

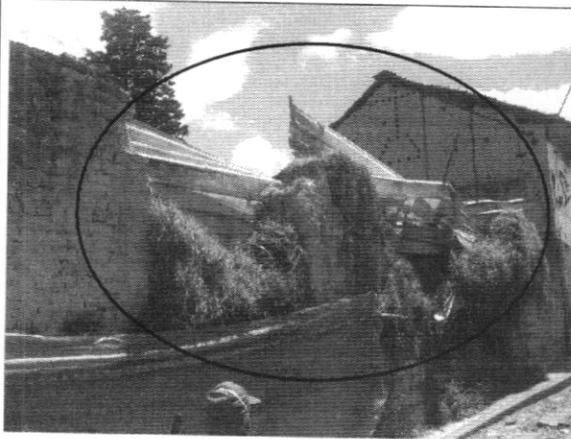
Foto 5. Colapso parcial del muro del costado sur en el extremo oriental

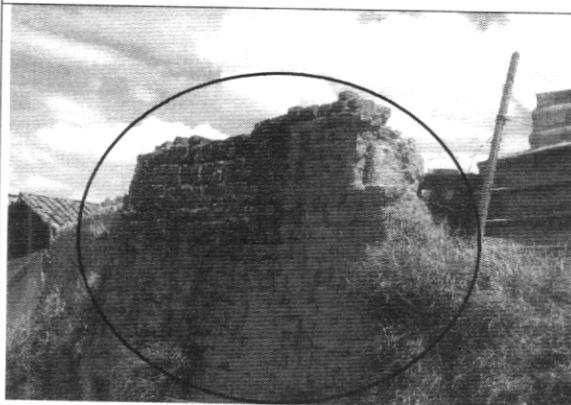
Foto 7. Pérdida de verticalidad en la zona central del muro del costado sur
