CONCEPTO DE AMENAZA RUINA N° CAR - 951

LOCALIDAD: (6) TUNJUELITO
UPZ: (42) Venecia
BARRIO: Fatima
DIRECCION: Carrera 38 # 50 – 24 Sur
CHIP: AAA0016JLPA
FECHA DE VISITA: Septiembre 26 de 2007
SOLICITANTE: Inspección 6 A Distrital de Policía de Tunjuelito
POBLACION BENEFICIADA: 1 Persona – 1 Familia
AREA: 120 m² (aproximadamente)

Este concepto corresponde a la visita de inspección para verificar el estado y condiciones del inmueble ubicado en la Carrera 38 # 50 – 24 Sur, con el fin de establecer si amenaza ruina o no.

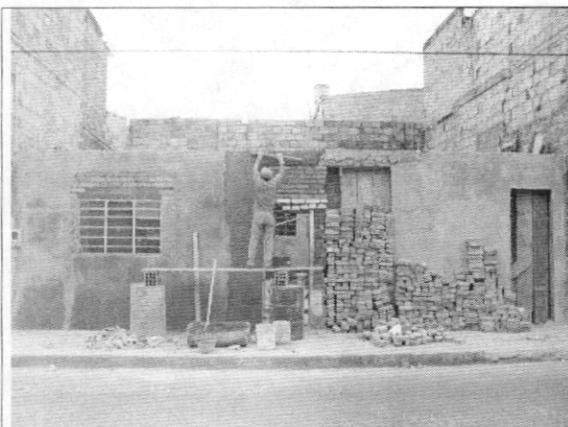
La edificación se encuentra en buenas condiciones. Los muros externos o de fachada no evidencian ningún daño estructural o de problemas de estabilidad, su estado se puede observar en la foto 1. Los muros internos presentan un buen estado, en ellos no se detectaron agrietamientos o deformaciones, ni ningún otro tipo de daño. Por estar en proceso de construcción no se han colocado los acabados, faltan algunas puertas y en algunas partes falta colocar la cubierta. Las fotos 2 a 5 muestran la situación en que se encuentra la edificación. En líneas generales la edificación no presenta posibilidades de colapso parcial o total a corto plazo.

Foto 1. Fachada de la edificación objeto del concepto

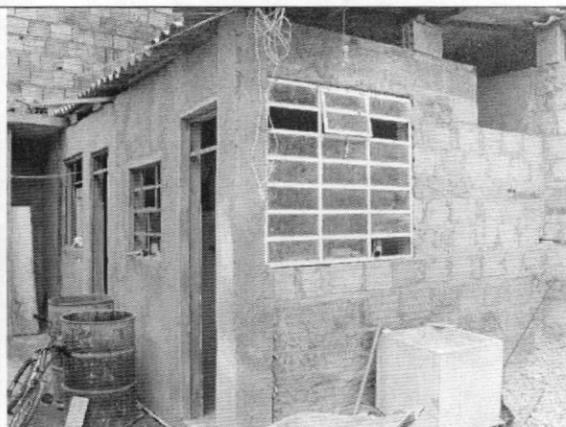
Foto 2. Aspecto muros internos

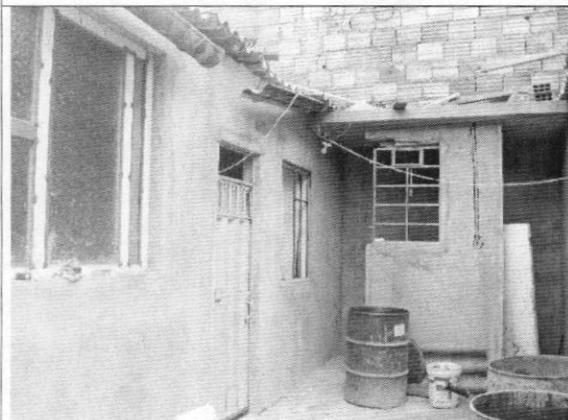
Foto 3. Muros internos en proceso de construcción

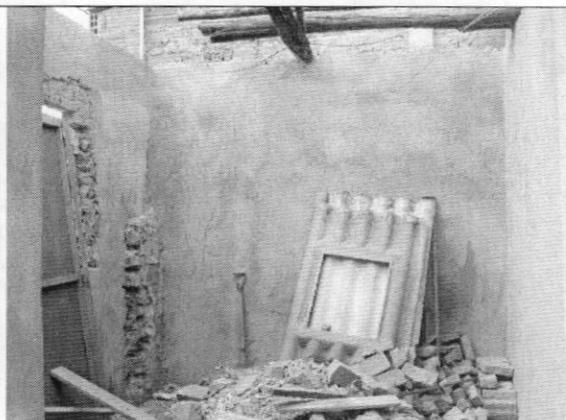
Foto 4. Areas aún sin cubierta

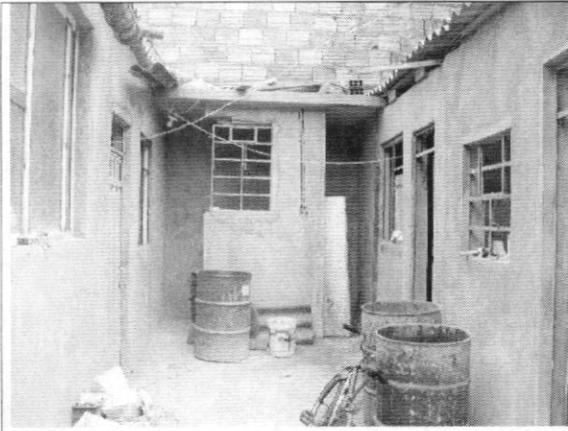
Foto 5. Aspecto del interior de la edificación en proceso de construcción
