CONCEPTO DE AMENAZA RUINA N° CAR - 851

LOCALIDAD: (2) CHAPINERO
UPZ: (88) El Refugio
BARRIO: El Retiro
DIRECCION: Carrera 7 # 84 – 09 / 17 / 19
CHIP: AAA0097ECLW
FECHA DE VISITA: Junio 14 de 2007
SOLICITANTE: Inspección 2 D Distrital de Policía
POBLACION BENEFICIADA: 2 Personas – 1 Familia
AREA: 1500 m² (aproximadamente)

Este concepto corresponde a la visita de inspección para verificar el estado y condiciones del inmueble ubicado en la Carrera 7 # 84 – 09 / 17 / 19, con el fin de establecer si amenaza ruina o no.

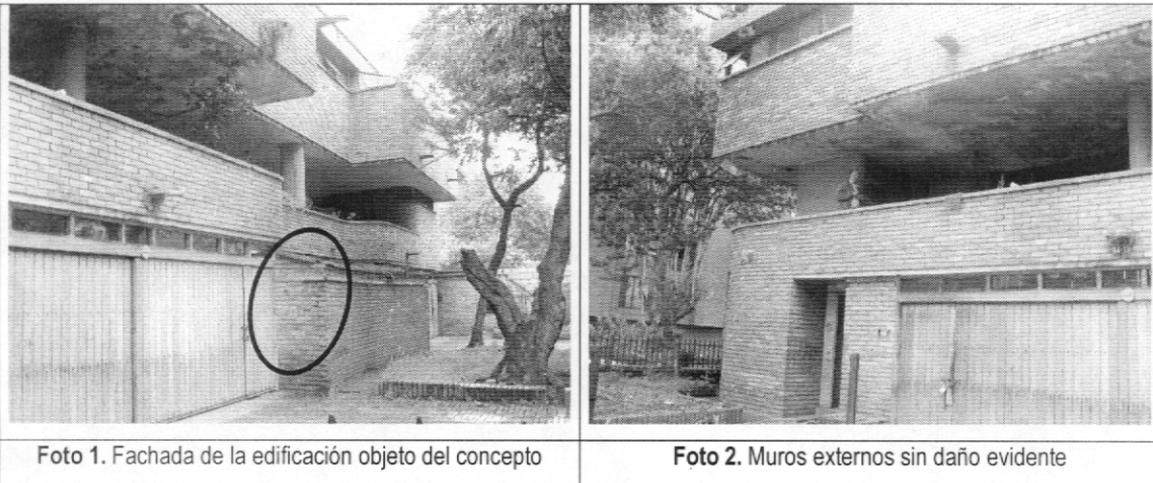
La edificación se encuentra en buenas condiciones estructurales. En un muro de fachada se detectaron agrietamientos y deformaciones, sin embargo se trata de un muro bajo que no tiene ninguna ingerencia en la estabilidad general de la edificación, en la foto 1 se indica el sitio de la afectación, los demás muros de fachada presentan muy buenas condiciones y no existen indicios de posibles fallas o inestabilidad estructural, al igual que los elementos estructurales visibles en los cuales no se detecta ninguna afectación, como muestran las fotos 1 a 6. En los muros internos no hay daños ni afectaciones, existe deterioro de los acabados, adicionalmente en las placas los acabados presentan deterioro por ingreso de agua, la situación se presenta en las fotos 7 a 10.

- Reparar el muro de fachada que presenta agrietamientos
- Realizar la impermeabilización de las cubiertas para contrarrestar el deterioro de los acabados de las placas
- Desarrollar actividades de mantenimiento general en todo el inmueble

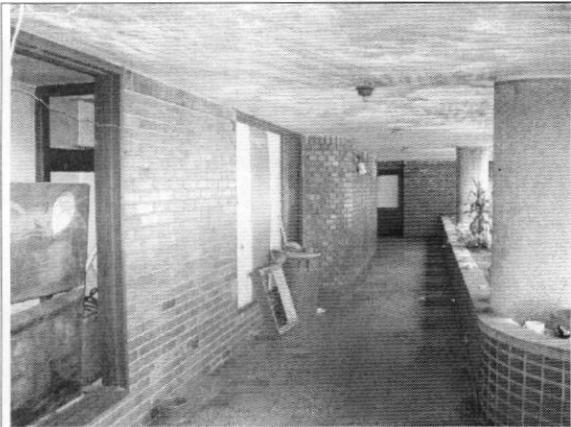
Foto 3. Muros externos de segundo piso sin daño

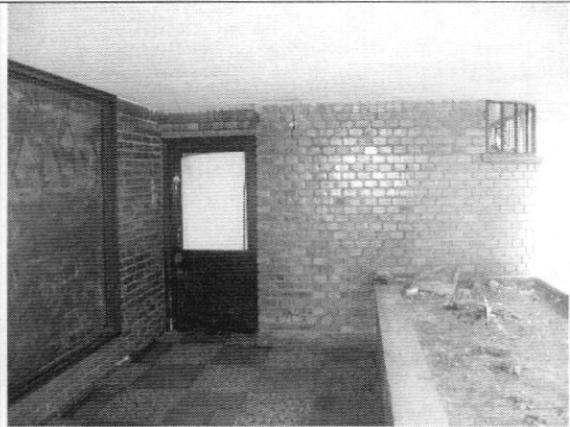
Foto 4. Muros en ladrillo a la vista en buenas condiciones

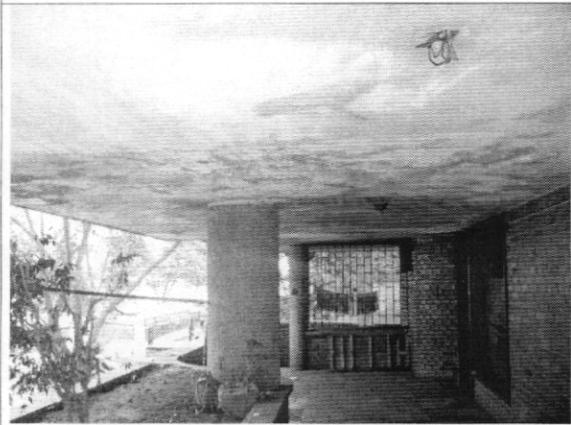
Foto 5. Elementos estructurales sin afectaciones

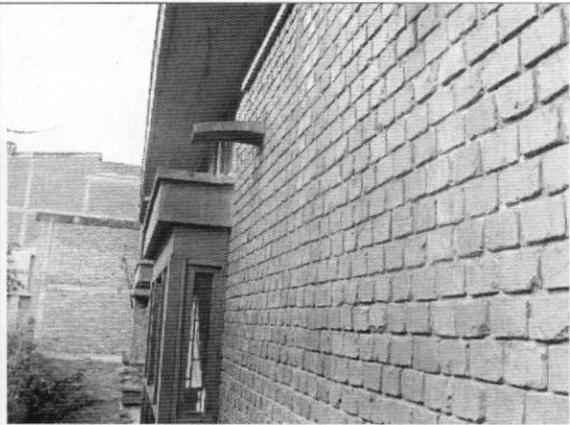
Foto 6. Fachada posterior sin daño evidente

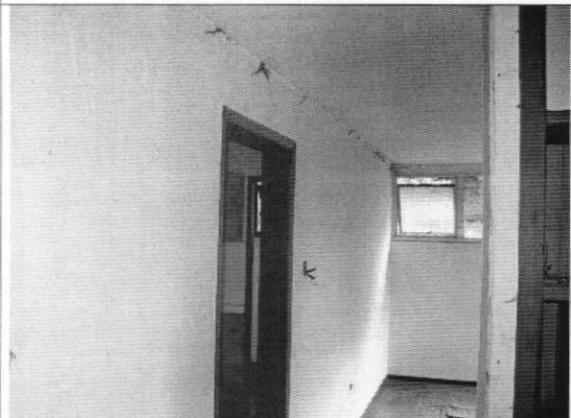
Foto 7. Muros internos sin evidencia de daños

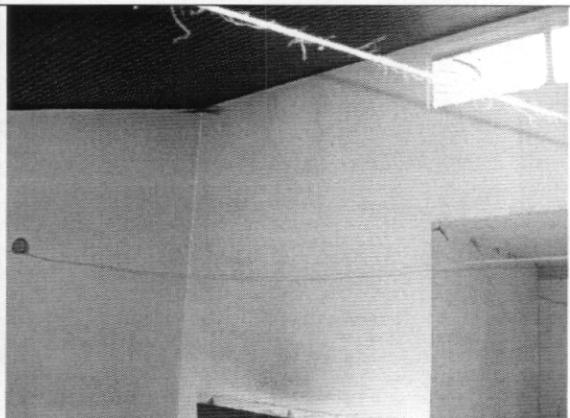
Foto 8. Muros internos en buenas condiciones

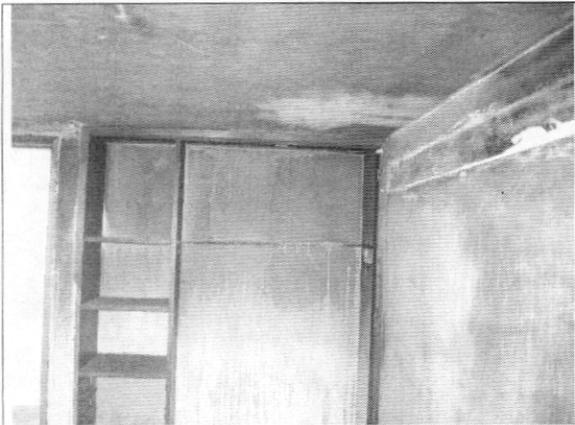
Foto 9. Deterioro de acabado de muros

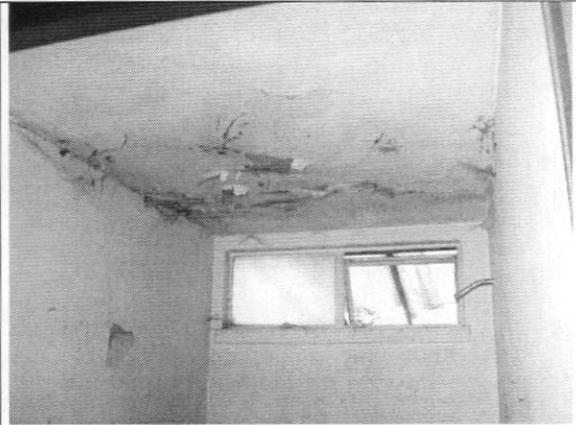
Foto 10. Daño de acabados de placas por humedad
