DIRECCION DE PREVENCION Y ATENCION DE EMERGENCIAS

CONCEPTO DE AMENAZA RUINA N° CAR - 852

LOCALIDAD: (12) BARRIOS UNIDOS
 UPZ: (98) Los Alcázares
 BARRIO: La Aurora
 DIRECCION: Calle 74 A # 28 – 61 (Antigua Calle 74 A # 30 – 61)
 CHIP: AAA0086YCJH
 FECHA DE VISITA: Junio 21 de 2007
 SOLICITANTE: Asesoría de Obras Alcaldía Local de Barrios Unidos
 POBLACION BENEFICIADA: 5 Personas – 1 Familia
 AREA: 200 m² (aproximadamente)

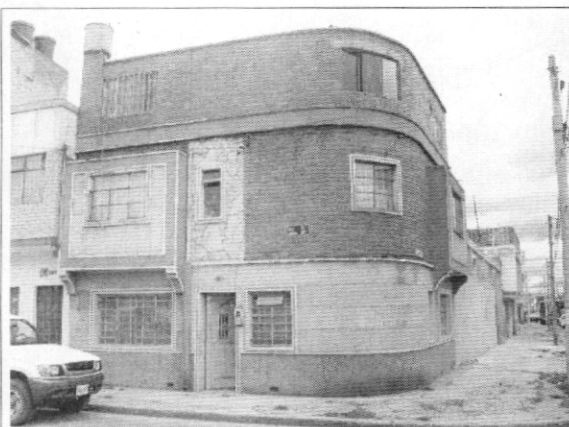
El inmueble visitado es una edificación de tres niveles, cuyo uso esta destinado a vivienda. Los muros de fachada son en mampostería de ladrillo tolete a la vista y bloque enchapado con piedra y granito, como se puede apreciar en la foto 1 del registro fotográfico. La estructura principal consta de muros de carga en

Foto 1. Fachada de la edificación objeto del concepto

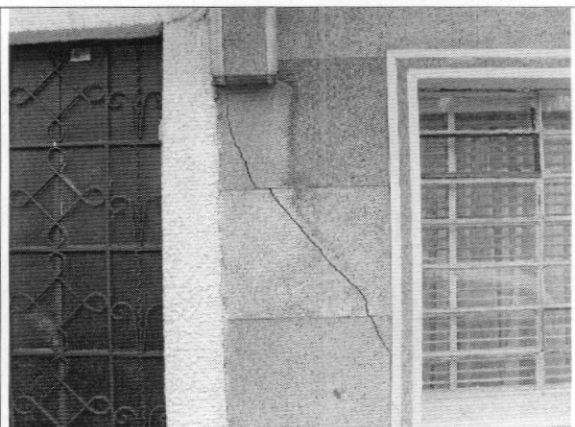
La edificación se encuentra en buenas condiciones estructurales. En los muros de fachada de primer piso se detectaron agrietamientos hacia los costados sur y oriental, en la foto 2 se muestra el detalle de uno de los puntos afectados, los muros de fachada de los otros niveles presentan buenas condiciones y no existen indicios de afectaciones. En los muros internos algunos presentan daños como fisuras, agrietamientos y deformaciones en especial los dinteles sobre puertas, sin embargo no implican un estado de colapso inminente de la edificación, la situación se presenta en las fotos 3 a 8. En el patio posterior se detectó un agrietamiento en un muro condición que no compromete su estabilidad, como se ve en la foto 9. En la cubierta no se detectaron daños o afectaciones, ver foto 10.

Foto 2. Agrietamiento diagonal en muro de fachada

- Reparar los muros de fachada que presentan agrietamientos
- Reparar todos los muros, en especial los dinteles que presentan fisuras, agrietamientos y otras afectaciones
- Desarrollar actividades de mantenimiento general en todo el inmueble

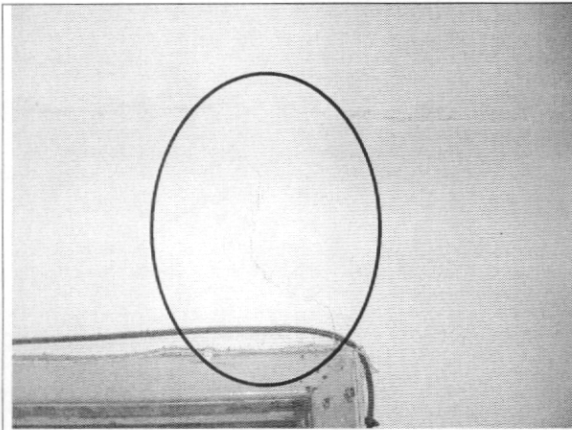
Foto 3. Muros internos con fisuras

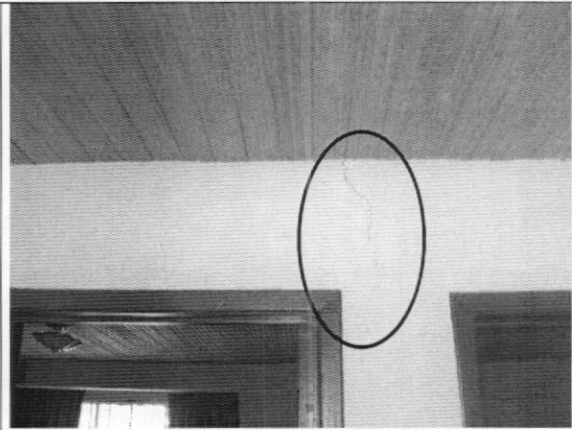
Foto 4. Agrietamiento en muro interno

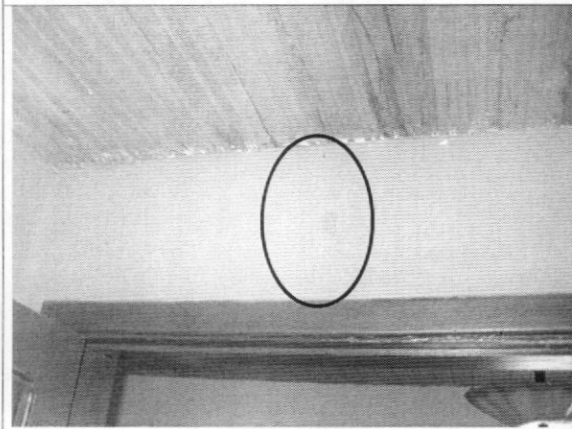
Foto 5. Fisura en dintel sobre puerta

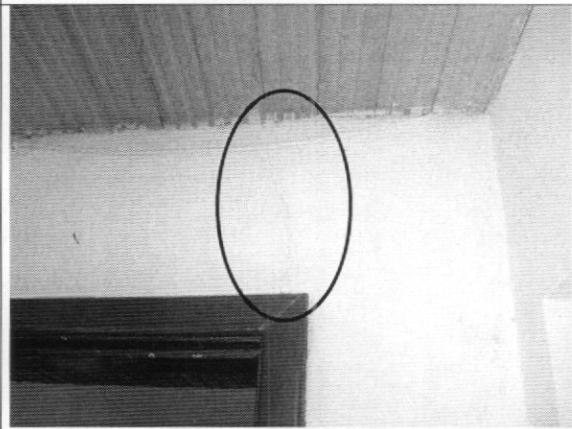
Foto 6. Dintel sobre puerta con fisuras

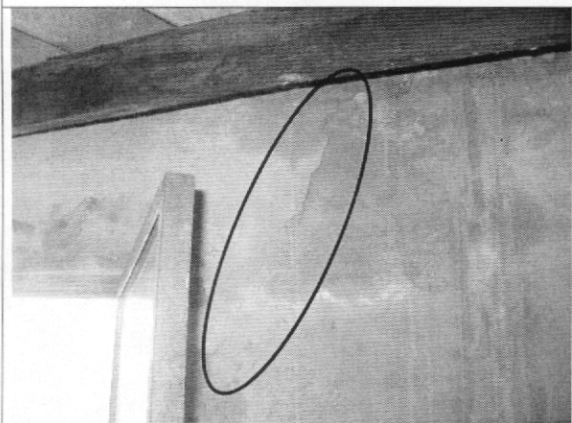
Foto 7. Fisuras superficiales en pañete de muros

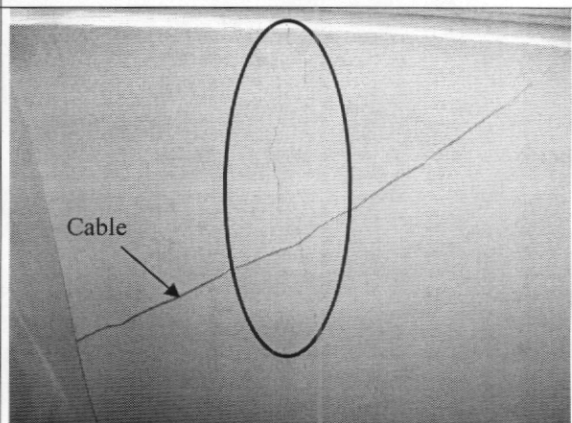
Foto 8. Agrietamiento en muros internos de primer piso

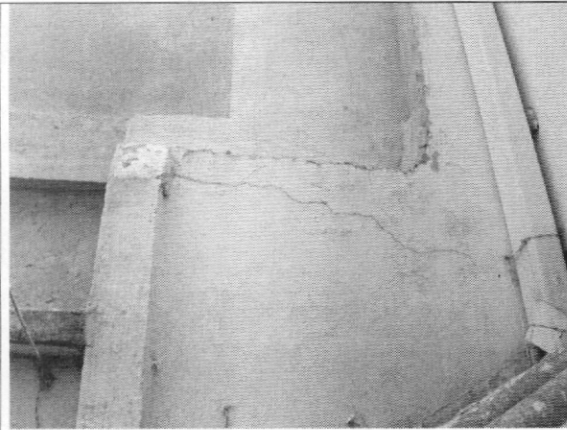
Foto 9. Agrietamiento en muro de patio

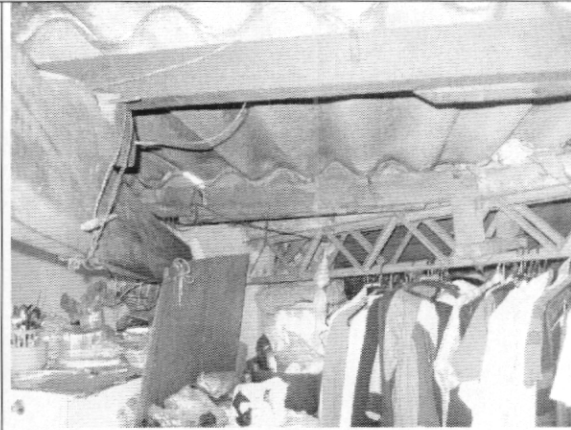
Foto 10. Elementos de cubierta sin daño evidente
