## CONCEPTO DE AMENAZA RUINA N° CAR - 856

LOCALIDAD: (13) Teusaquillo  
 UPZ: (101) Teusaquillo  
 BARRIO: La Magdalena  
 DIRECCION: Carrera 16 No. 39 A - 07  
 CHIP: AAA0083EPDM  
 FECHA DE VISITA: Julio 05 de 2007  
 SOLICITANTE: Alcaldía Local de Teusaquillo.  
 POBLACION BENEFICIADA: Cuatro (4) Personas – (1) Familia  
 AREA: 200 m<sup>2</sup> (aproximadamente)

Este concepto corresponde a la visita de inspección para verificar el estado y condiciones del inmueble ubicado en la Carrera 16 No. 39 A - 07, con el fin de establecer si amenaza ruina o no.

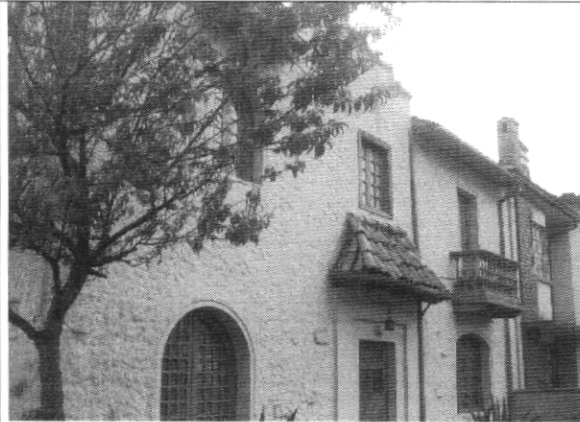
El inmueble objeto de la visita técnica es una edificación de dos pisos, como se puede ver en la fotografía 1, cuya estructura principal son muros portantes de mampostería, el entrepiso es en madera, la cubierta es en teja de barro apoyada sobre una estructura de madera. Los muros interiores se encuentran pañetados y pintados. En el segundo piso en el costado sur – occidental hay una terraza sin cubierta. Las dimensiones aproximadas del predio son 10.00 metros de frente y 20.00 metros de fondo.

Foto 1. Fachada del inmueble

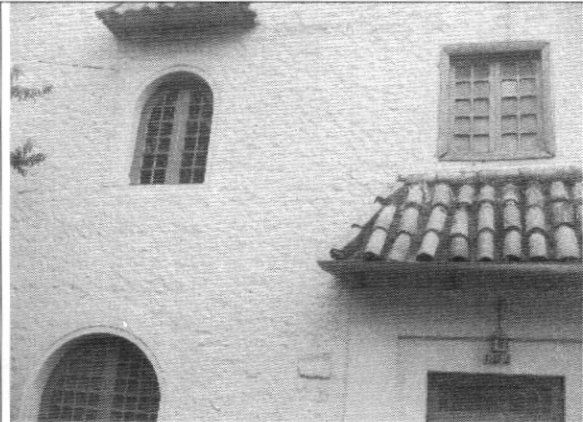
Los muros de fachada están en buen estado, no hay agrietamientos ni fisuras, como se aprecia en la fotografía 2. Los muros del primer piso están en buenas condiciones, no se observa deterioro, los acabados están en buen estado, como se puede ver en la fotografía 3. En la fotografía 4 se ven los muros internos y el entrepiso del primer piso, no ha deterioro ni deflexiones, en general están en buenas condiciones.

Foto 2. Muros de fachada en buen estado

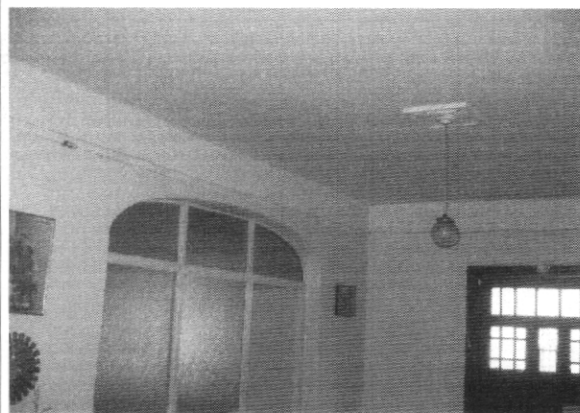
Foto 3. Muros primer piso

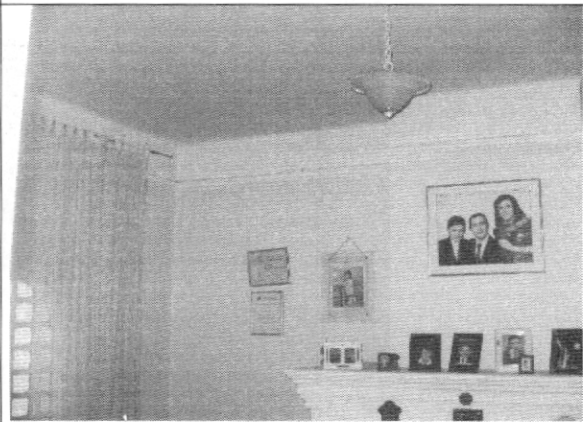
Foto 4. Muros y entepiso en buenas condiciones

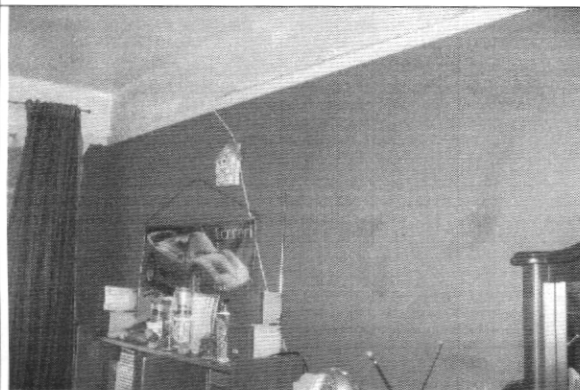
Los muros del segundo piso están en buen estado, no hay desprendimiento de acabados ni se detectan fisuras, como se aprecia en la fotografía 5. En la fotografía 6 se pueden ver los muros que están en la zona de la terraza del segundo piso, en general se observan en buen estado.

Foto 5. Muros del segundo piso en buen estado

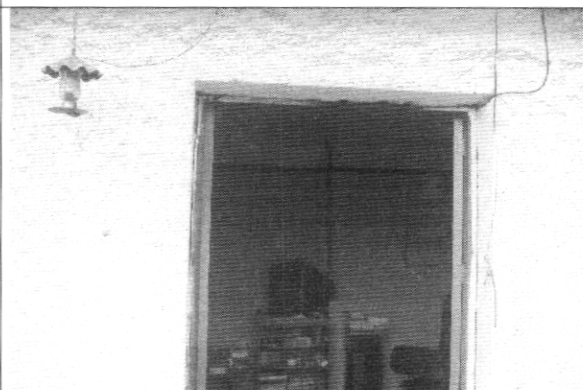
Foto 6. Muros zona terraza en buenas condiciones
