CONCEPTO DE AMENAZA RUINA N° CAR - 857

LOCALIDAD: (10) Engativá
 UPZ: (26) Las Férias
 BARRIO: La Estradita
 DIRECCION: Avenida Carrera 68 No. 64 C - 75 (Muro de cerramiento)
 CHIP: AAA0154LNWF
 FECHA DE VISITA: Julio 10 de 2007
 SOLICITANTE: Alcaldía Local de Engativá.
 POBLACION BENEFICIADA: Una (1) Persona - (1) Familia
 AREA: 800 m² (aproximadamente)

Este concepto corresponde a la visita de inspección para verificar el estado y condiciones del muro de cerramiento del inmueble ubicado en la Avenida Carrera 68 No. 64 C - 75, con el fin de establecer si amenaza ruina o no.

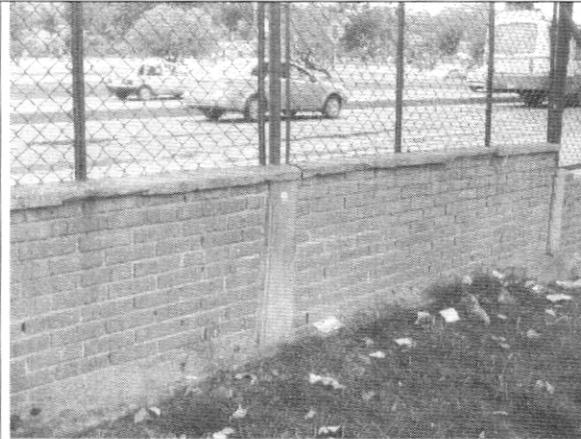
El muro de cerramiento del inmueble objeto de la visita técnica, está dividido en dos zonas, la primera en los costados sur, oriente y norte, el cual está construido en mampostería, ladrillo tolete, hasta una altura aproximada de un metro, con elementos de confinamiento en concreto, columnetas y cinta de remate, la parte superior del cerramiento en esta zona, aproximadamente dos metros de altura, es en estructura metálica, parales circulares y módulos en malla eslabonada, esta zona está apoyada en una viga de concreto, fotografía 1. El otro sector, costado occidental, es un cerramiento en malla eslabonada, cuyos marcos metálicos están apoyados en columnetas de concreto, este cerramiento esta apoyado en una viga de concreto, fotografía 2.

Foto 1. Estructura general del muro, costados oriente, norte y sur

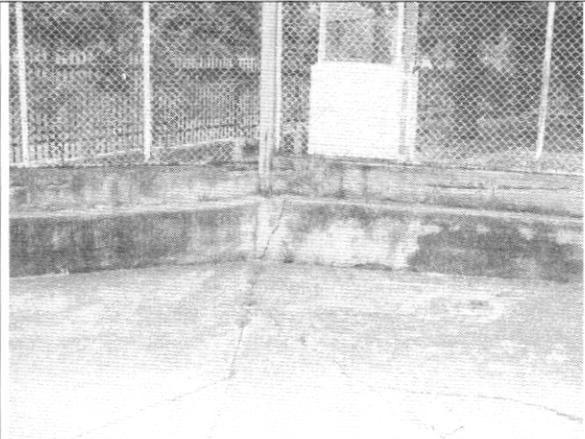
Foto 2. Estructura cerramiento costado occidental

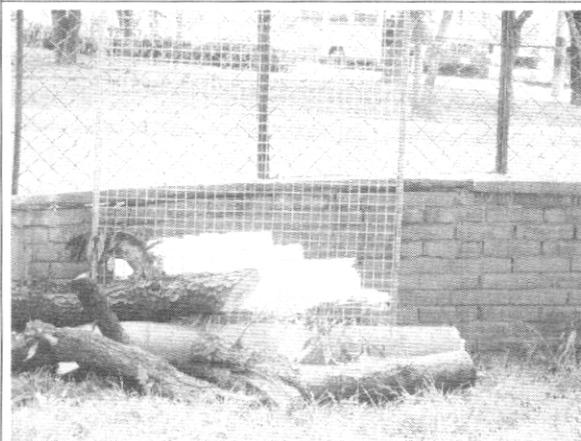
El cerramiento de los costado oriental, sur y norte está en malas condiciones, se pueden ver zonas con colapsos parciales de los paños del muro, ladrillo tolete, especialmente en las esquinas nor-oriental y sur-oriental, como se aprecia en las fotografía 3 y 4. En la mayor parte de la longitud del muro se observan agrietamientos en los módulos de ladrillo, como se ve en la fotografía 5, igualmente se aprecian daños en los elementos de concreto que confinan los módulos, ver fotografía 6. En el costado oriental del cerramiento, se detectan deformaciones excesivas y agrietamientos significativos, como se puede observar en la fotografía 7.

Foto 3. Colapso parcial del paño del muro

De acuerdo con lo anterior, se puede establecer que el muro de cerramiento del inmueble localizado en la Avenida Carrera 68 No. 64 C – 75 **AMENAZA RUINA**. El muro presenta daño fuerte, con posibilidades de colapso parcial o total a mediano plazo. Por tanto se recomienda a los propietarios o responsables del predio realizar la demolición del cerramiento

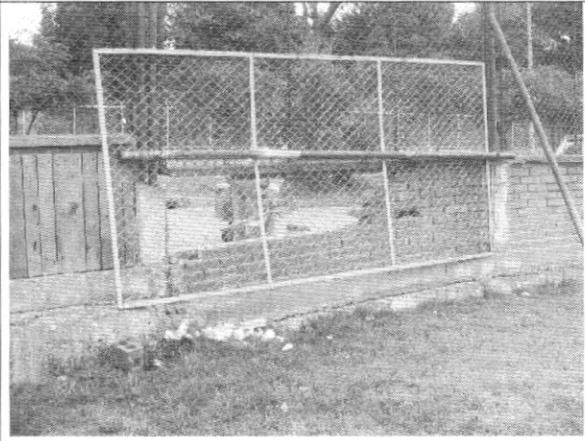
Foto 4. Colapsos en esquina sur oriental

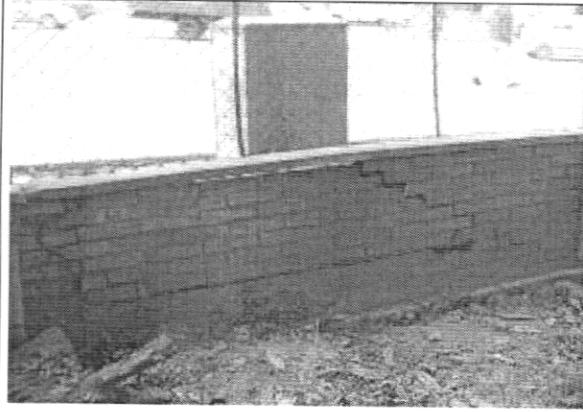
Foto 5. Grietas a lo largo del muro

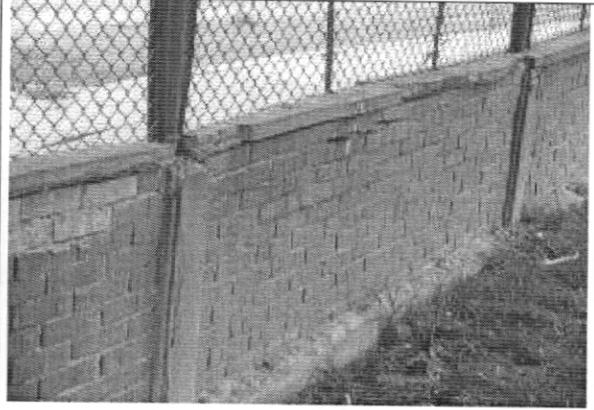
Foto 6. Daño en los elementos de concreto

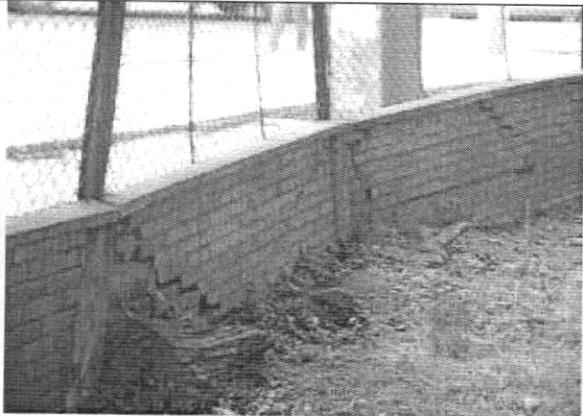
Foto 7. Agrietamiento y deformación excesiva

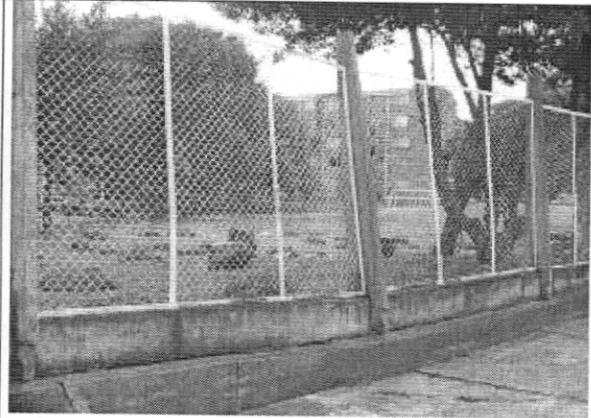
La cimentación del cerramiento del costado occidental presente grandes deformaciones, como se ve en la fotografía 8; en la fotografía 9 se puede apreciar la pérdida de verticalidad en el cerramiento de este costado. Los elementos de concreto que apoyan los módulo metálicos, presentan daños especialmente en la base, como se puede observar en la fotografía 10.

Foto 8. Deformaciones en cimentación muro costado occidental

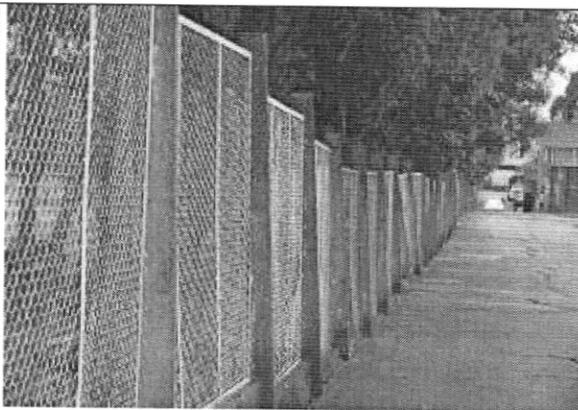
Foto 9. Pérdida de verticalidad

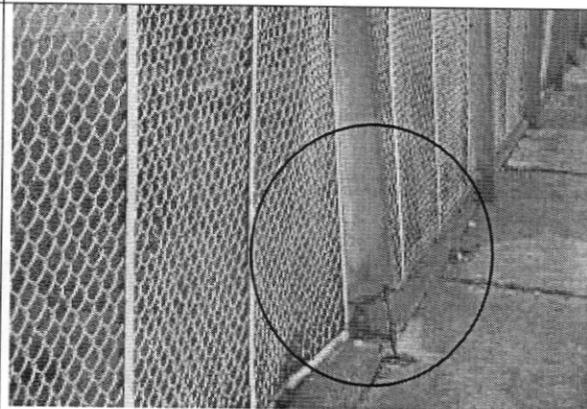
Foto 10. Daño en elementos de concreto
