## DIRECCION DE PREVENCION Y ATENCION DE EMERGENCIAS

# CONCEPTO DE AMENAZA RUINA Nº CAR - 860

Calle 4 No. 5 - 19

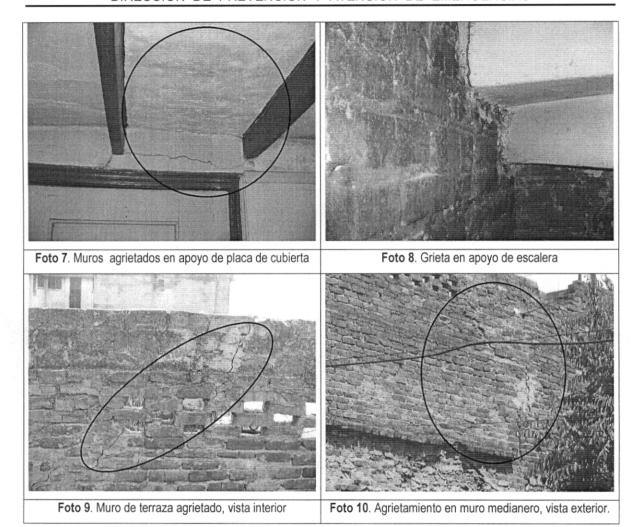
La escalera para acceder al segundo nivel está en regulares condiciones, presenta agrietamientos en las zonas cercanas al apoyo, como se puede ver en la fotografía 8. El muro medianero del costado occidental está en mal estado, se pueden apreciar las grietas que se presentan en la zona de la terraza, fotografía 9 y el agrietamiento del muro desde la parte superior hasta el segundo nivel de la edificación, como se ilustra en la fotografía 10.

- Realizar los trabajos necesarios para mejorar el apoyo de la placa de entrepiso y de las escaleras
- Como medida preventiva, construir elementos de confinamiento a los muros
- Las actividades anteriores deben ser desarrolladas por personal idóneo para dicha labor
- Si no se llevan a cabo las recomendaciones anteriores se recomienda demoler el inmueble
