CONCEPTO DE AMENAZA RUINA N° CAR - 863

LOCALIDAD: (17) La Candelaria
 UPZ: (94) La Candelaria
 BARRIO: Santa Bárbara
 DIRECCION: Carrera 7 No. 4 - 26
 CHIP: AAA0033AKFT
 FECHA DE VISITA: Julio 18 de 2007
 SOLICITANTE: Alcaldía Local de la Candelaria
 POBLACION BENEFICIADA: Una (1) Persona – (1) Familia
 AREA: 80 m² (aproximadamente)

Este concepto corresponde a la visita de inspección para verificar el estado y condiciones del inmueble ubicado en la Carrera 7 No. 4 - 26, con el fin de establecer si amenaza ruina o no.

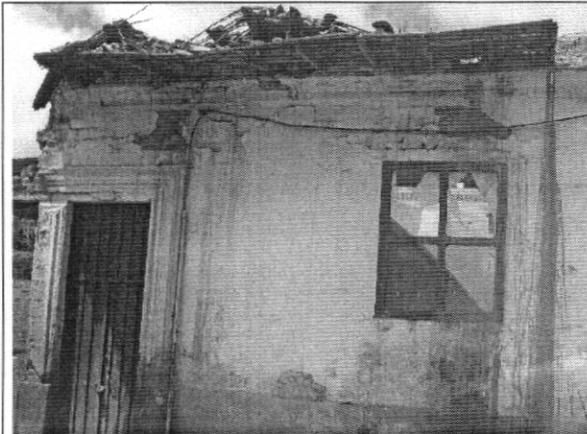
El inmueble objeto de la visita es una edificación de un piso, como se puede apreciar en la fotografía 1, los muros existentes son en mampostería sin reforzar, no hay elementos de confinamiento. La zona frontal tiene

Foto 1. Fachada de la edificación

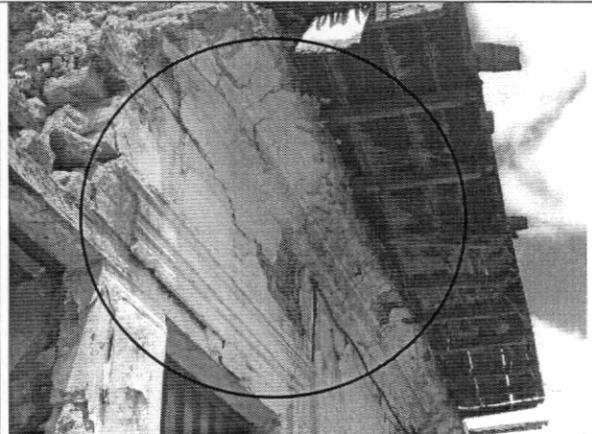
Los muros de fachada de la edificación están en mal estado, se detectan fisuras y agrietamientos en el área total del muro, como se aprecia en la fotografía 2. Los muros interiores se encuentran en malas condiciones, se observan agrietamientos, se puede ver que la mayoría presenta colapsos parciales en la zona superior, como se observa en las fotografías 3, 4 y 5. El muro medianero del costado norte, presenta desprendimiento de unidades, colapso parcial en el extremo oriental, como se ilustra en la fotografía 6.

Foto 2. Muros de fachada agrietados

De acuerdo con lo anterior, se puede establecer que el inmueble localizado en la Carrera 7 No. 4 - 26 **AMENAZA RUINA**, el daño es severo y se evidencia posibilidad de colapso a corto plazo. Por tanto se recomienda a los propietarios o responsables del predio demoler el inmueble.

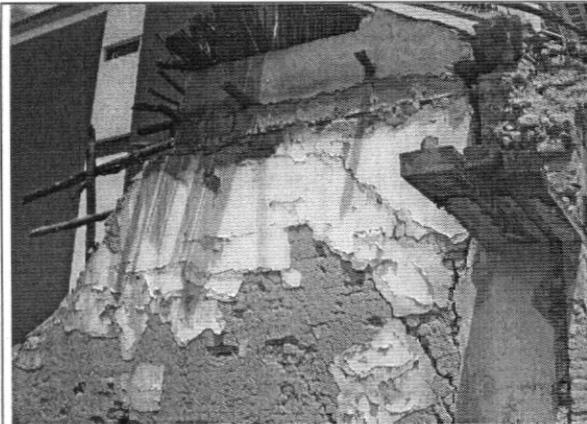
Foto 3. Muros internos agrietados

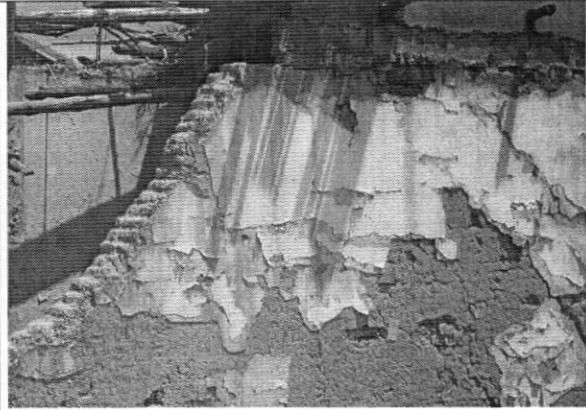
Foto 4. Colapso parcial de muros internos

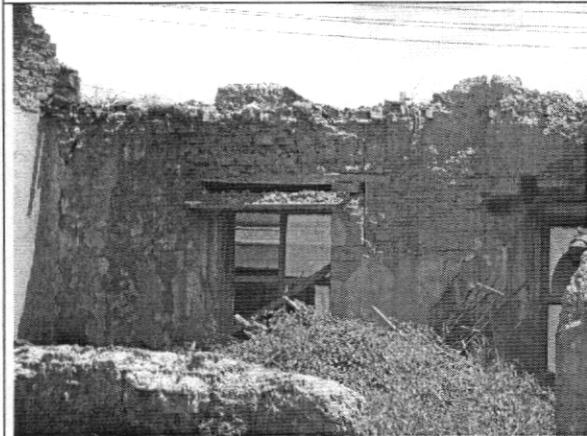
Foto 5. Muros en mal estado

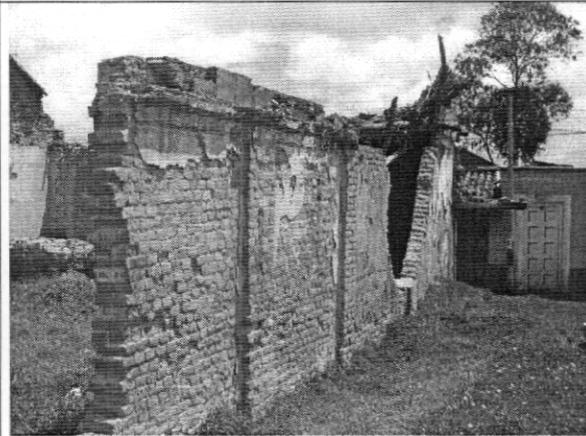
Foto 6. Muro medianero sin elementos de confinamiento y colapso parcial

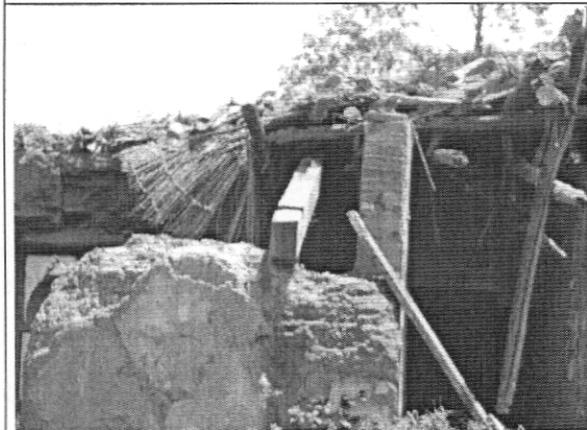
La cubierta del inmueble ha colapsado y la existente en la zona frontal se encuentra en malas condiciones, como se puede ver en la fotografía 7.

Foto 7. Colapso de cubierta
