## CONCEPTO DE AMENAZA RUINA N° CAR - 864

**LOCALIDAD:** (11) Suba  
**UPZ:** (25) La Floresta  
**BARRIO:** Andes Norte  
**DIRECCION:** Carrera 62 No. 96 – 27, 96 – 33/35 (Dirección Nueva)  
 Transversal 43 No. 95 A – 27, 95 A – 33/35 (Dirección Antigua)  
**CHIP:** AAA0057UZDE  
**FECHA DE VISITA:** Julio 18 de 2007  
**SOLICITANTE:** Inspección Doce A Distrital de Policía  
**POBLACION BENEFICIADA:** Seis (6) Personas – Tres (3) Familias  
**AREA:** 300 m<sup>2</sup> (aproximadamente)

Este concepto corresponde a la visita de inspección para verificar el estado y condiciones del inmueble ubicado en la Carrera 62 No. 96 – 27, 96 – 33/35, con el fin de establecer si amenaza ruina o no.

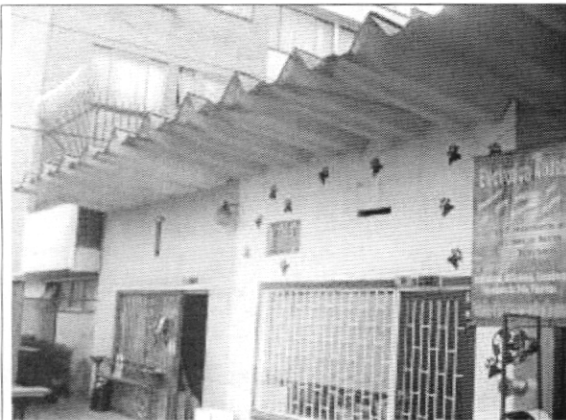
El inmueble objeto de la visita es una edificación de un piso, como se puede apreciar en la fotografía 1, cuya estructura principal son muros de mampostería sin refuerzo ni confinamiento. El inmueble está conformado por tres locales comerciales. El local del extremo norte tiene un mezanine en madera en la parte frontal. La

Foto 1. Vista general de la edificación

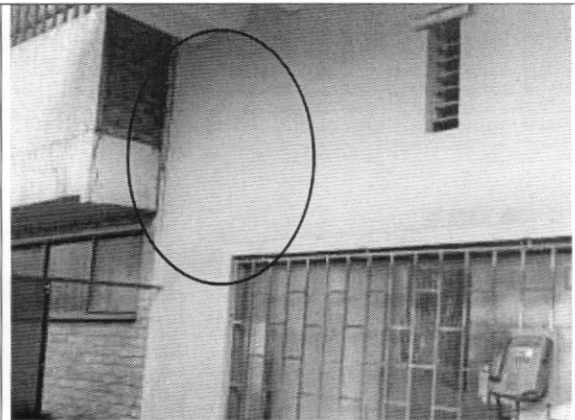
En los muros de fachada del local del extremo sur se observan fisuras en la parte superior, zona cercana a la edificación vecina, como se aprecia en la fotografía 2. Los muros internos de este local están en regular estado, especialmente los de la zona sur – occidental, se puede ver grietas que van desde la parte superior del muro hasta la base, igualmente fractura en la base del muro, estas condiciones se ilustran en las fotografías 3, 4 y 5.

Foto 2. Muros de fachada del local extremo sur, fisuras en parte superior

- Reparar el muro del costado occidental del local del extremo sur
- Reparar los muros de fachada que presentan fisuras
- Reemplazar las tejas de la parte posterior de los locales que están en mal estado
- Realizar mantenimiento preventivo a la edificación para evitar el deterioro progresivo

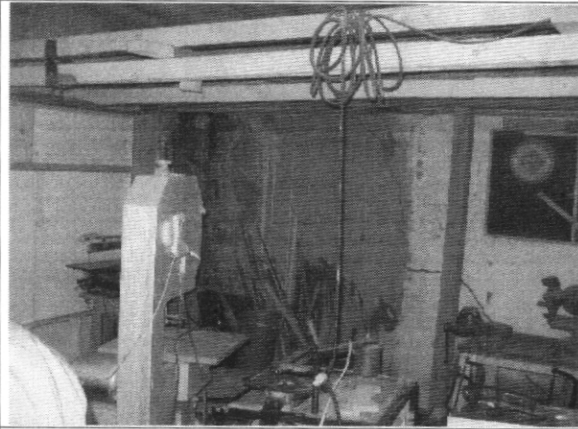
Foto 3. Muros internos en regular estado, local extremo sur

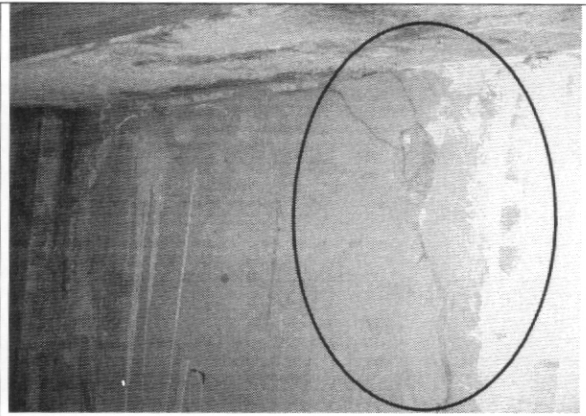
Por tanto se puede decir que el daño es fuerte en el muro del costado occidental del local del extremo sur, presenta problemas de estabilidad y se evidencia posibilidad de colapso a mediano plazo. En el resto de la edificación, muros de la parte frontal del local costado sur, y la estructura de los locales central y del costado norte, no se presentan problemas de estabilidad, no se evidencia posibilidad de colapso a corto plazo.

Foto 4. Grietas en muro costado occidental, local extremo sur

De acuerdo con lo anterior, se puede establecer que el muro del costado occidental del local del extremo sur en el inmueble localizado en la Carrera 62 No. 96 – 27, 96 – 33/35 **AMENAZA RUINA**, el daño es fuerte y se evidencia posibilidad de colapso a mediano plazo, sin embargo es recuperable. Por tanto se recomienda a los propietarios o responsables del predio desarrollar las siguientes actividades:

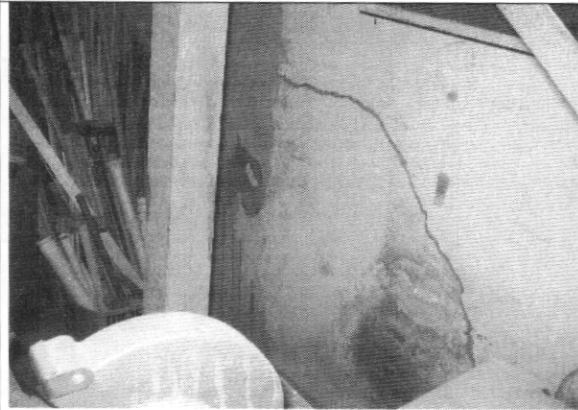
Foto 5. Fractura en muro costado occidental, local extremo sur

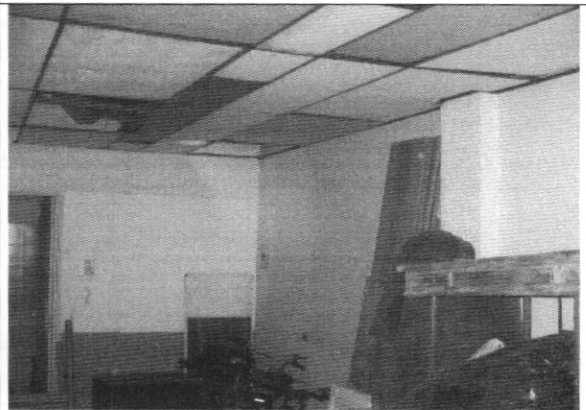
En el local central, se puede ver que los muros internos están en buen estado, como se aprecia en la fotografía 6, el cielo raso bajo la cubierta está en buenas condiciones, ver fotografía 7. Las tejas del costado occidental del local presentan fisuras, como se puede ver en la fotografía 8. Se observan fisuras en la parte superior del muro de fachada del local central, como se ilustra en la fotografía 9.

Foto 6. Muros internos en buen estado, local central

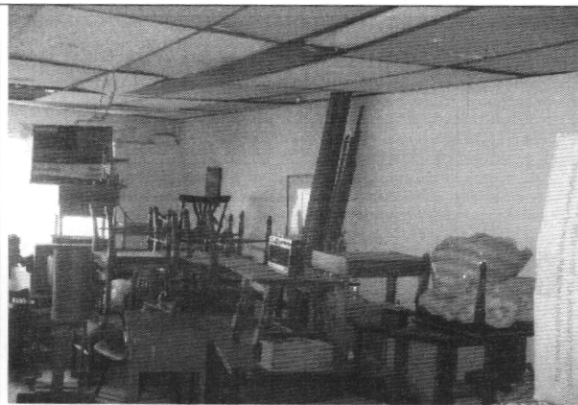
Foto 7. Cielo raso en buen estado, local central

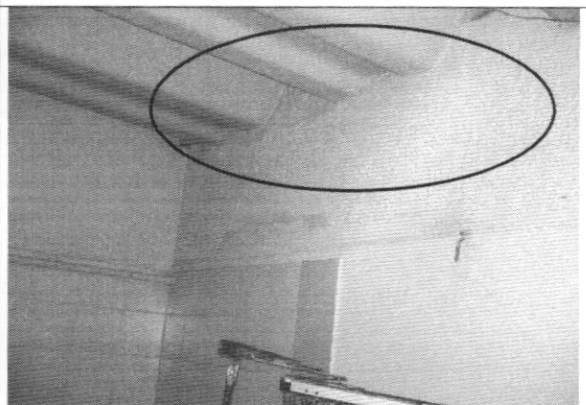
Foto 8. Tejas fisuradas en costado occidental, local central

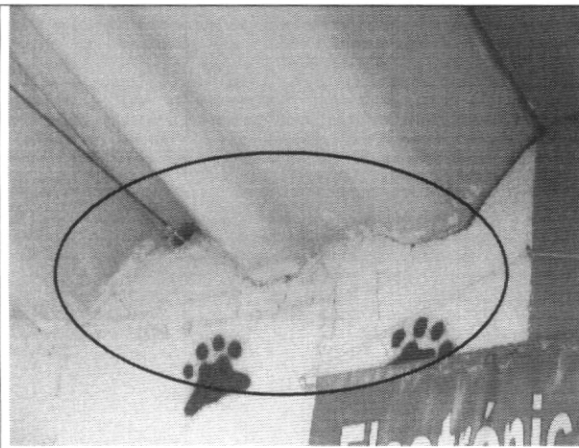
Foto 9. Fisura en muros de fachada, local central

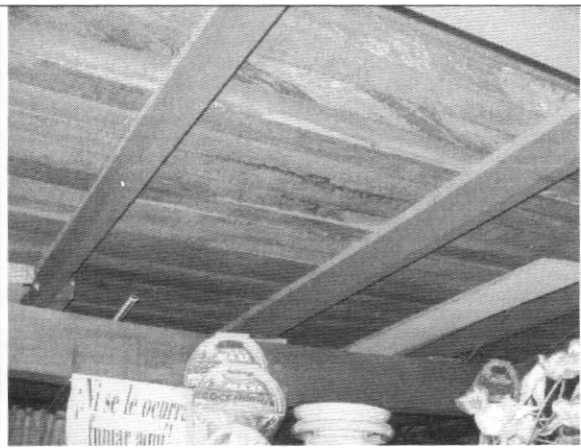
El mezanine de la parte frontal del local del costado norte está en buen estado, no se aprecian deflexiones ni deterioro en los materiales que lo conforman, como se puede ver en la fotografía 10; se detectan fisuras en las tejas de la parte posterior del local, como se aprecia en la fotografía 11. Los muros de fachada del local del costado norte están en buen estado, como se observa en la fotografía 12.

Foto 10. Mezanine en madera zona frontal, local extremo norte

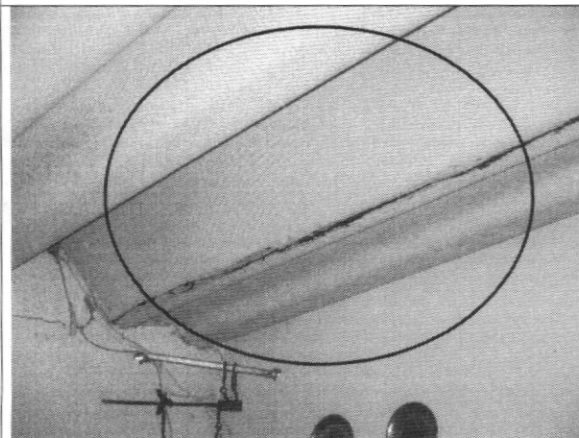
Foto 11. Tejas con fisuras, local extremo norte

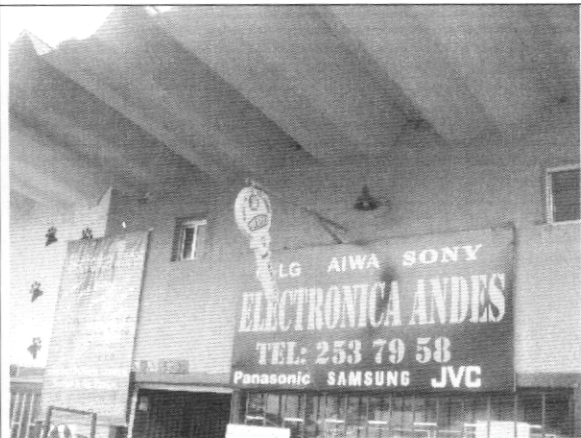
Foto 12. Fachada local norte en buen estado
