CONCEPTO DE AMENAZA RUINA N° CAR - 866

LOCALIDAD: (13) TEUSAQUILLO
 UPZ: (100) Galerías
 BARRIO: Chapinero Occidental
 DIRECCION: Carrera 15 # 53 - 56 (Muro de Cerramiento)
 CHIP: AAA0083ZDEP
 FECHA DE VISITA: Julio 4 de 2007
 SOLICITANTE: Inspección 13 A Distrital de Policía
 POBLACION BENEFICIADA: 1 Persona - 1 Familia
 AREA: 100 m² (aproximadamente)

Este concepto corresponde a la visita de inspección para verificar el estado y condiciones del muro de cerramiento del predio ubicado en Carrera 15 # 53 - 56, con el fin de establecer si amenaza ruina o no.

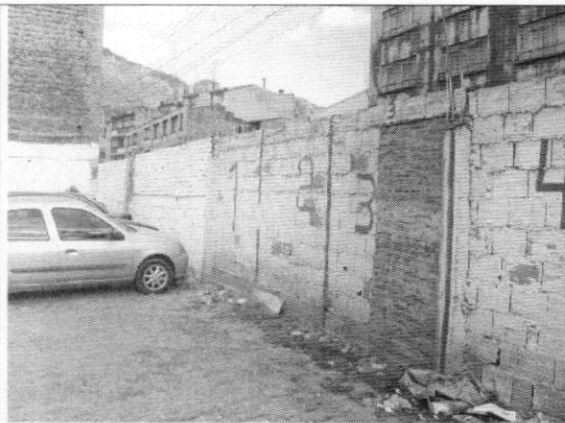
El inmueble visitado es un predio en el que solamente existe el muro de cerramiento, construido con mampostería de ladrillo tolete y de bloque hueco de perforación horizontal, como se puede apreciar en la foto 1 del registro fotográfico. El uso del inmueble es el de parqueadero público. El área de construcción aproximada es de 100 metros cuadrados.

Foto 1. Vista interna del muro de cerramiento costado sur

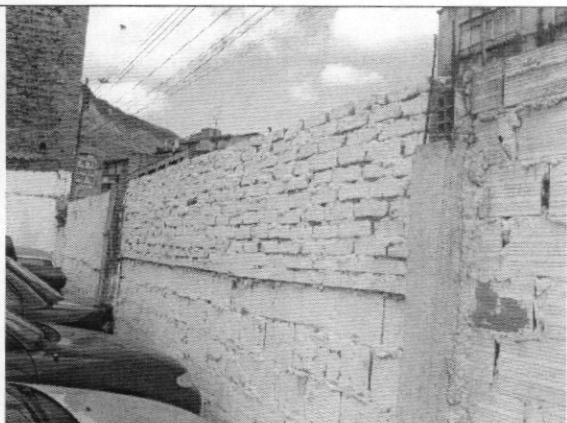
El muro de cerramiento se encuentra en buenas condiciones estructurales. Recientemente se han hecho reparaciones y se han construido elementos de concreto, principalmente en el tramo del costado sur, como muestran las fotos 1 a 4. En el costado occidental, sobre la carrera 15 no se detectan daños, se han dejado las puertas y ventanas del extremo norte de este costado, ver fotos 5 y 6. Se han realizado las recomendaciones del Concepto Técnico de Amenaza Ruina No. CAR-646.

Foto 2. Adición de elementos de concreto en muro del costado sur

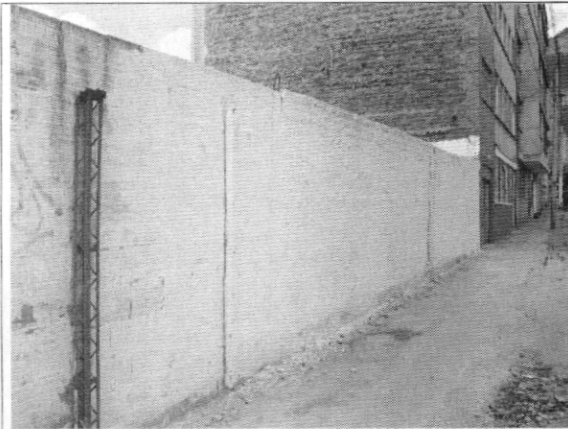
Foto 3. Reparaciones del muro de cerramiento del costado sur, vista externa

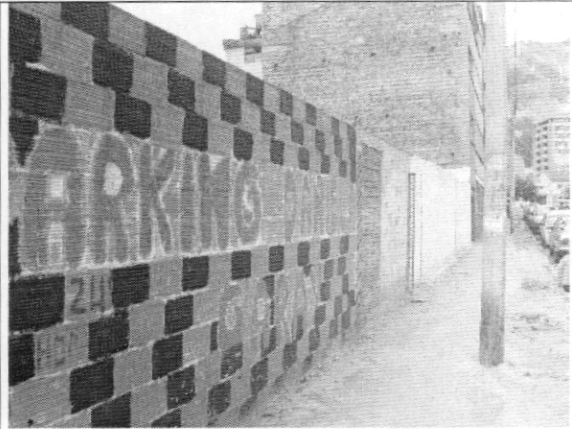
Foto 4. Aspecto del muro de cerramiento después de la intervención de reparación

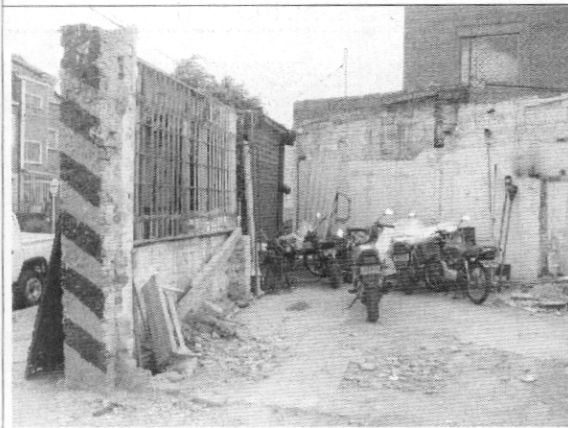
Foto 5. Extremo norte del muro del costado occidental, se han dejado la ventana y la puerta

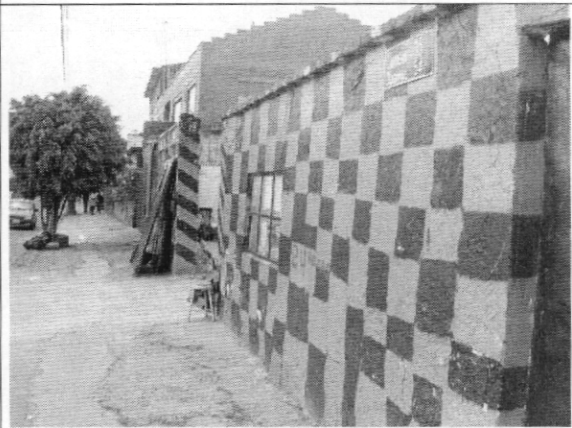
Foto 6. Aspecto del muro de cerramiento del costado occidental al momento de la visita
