## CONCEPTO DE AMENAZA RUINA N° CAR - 870

LOCALIDAD: (13) Teusaquillo  
 UPZ: (107) Quinta Paredes  
 BARRIO: Acevedo Tejada  
 DIRECCION: Calle 27 No. 32 A - 27 (Muro de Fachada)  
 CHIP: AAA0055CWKL  
 FECHA DE VISITA: Julio 21 de 2007  
 SOLICITANTE: Alcaldía Local de Teusaquillo  
 POBLACION BENEFICIADA: Una (1) Persona – Una (1) Familia  
 AREA: 40 m<sup>2</sup> (aproximadamente)

Este concepto corresponde a la visita de inspección para verificar el estado y condiciones del muro de fachada del inmueble ubicado en la Calle 27 No. 32 A - 27, con el fin de establecer si amenaza ruina o no.

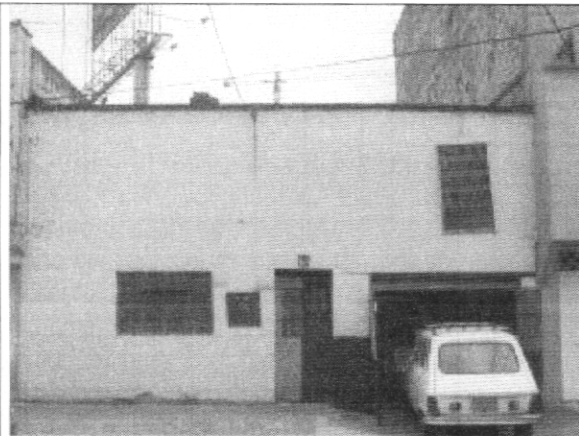
El muro de fachada está construido en mampostería sin refuerzo ni elementos de confinamiento; en la cara exterior como en la cara interior está pañetado y pintado. Las dimensiones aproximadas del muro son 5.00 metros de altura y 8.0 metros de largo. El aspecto general del muro se puede ver en la fotografía 1.

Foto 1. Vista general del muro

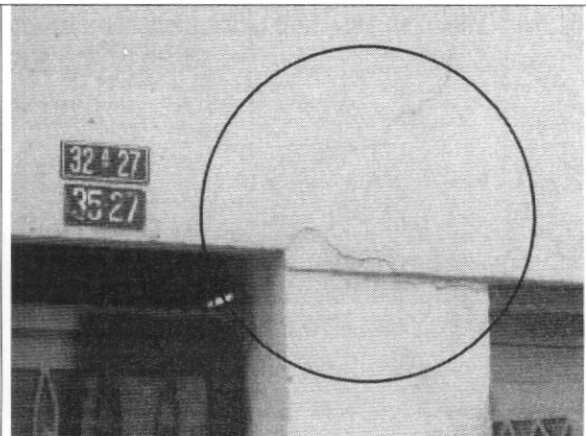
El muro de fachada presenta deterioro, se pueden ver fisuras tanto en la parte central del muro como en la parte superior del mismo, lo anterior se aprecia en las fotografías 2 y 3. En la cara interior del muro se observa una grieta vertical que se presenta en la parte central del muro, como se ve en la fotografía 4. En el extremo oriental, en la zona cercana al muro medianero de este sector, se pueden detectar fisuras en toda la altura del muro, como se ilustra en la fotografía 5. El muro presenta deterioro en los acabados y humedad en la parte superior, como se puede apreciar en la fotografía 6.

Foto 2. Fisura en la parte central del muro

- Reparar las zonas del muro que presentan agrietamientos y fisuras
- Realizar los trabajos necesarios para prevenir la entrada de agua en la cara interior del muro
- Como medida preventiva construir elementos de confinamiento al muro
- Si no se desarrollan las actividades anteriores se recomienda demoler el muro

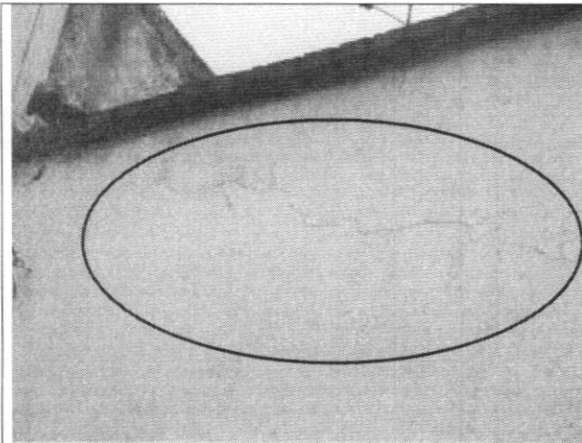
Foto 3. Fisura en la parte superior del muro

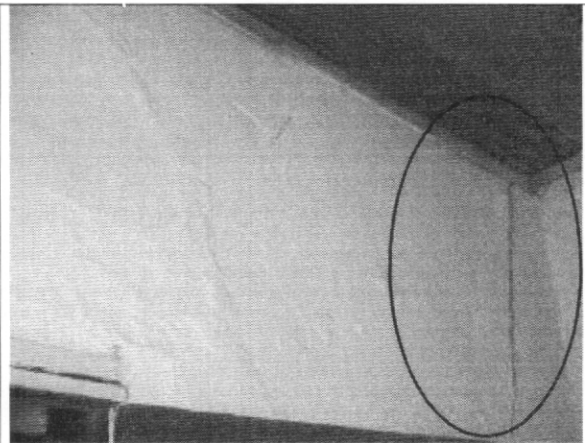
Foto 4. Grieta vertical en la parte central

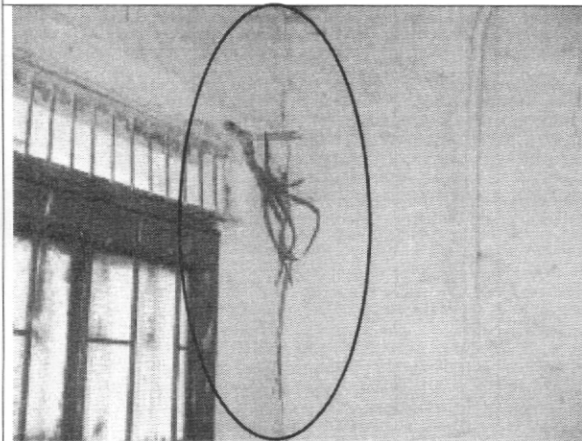
Foto 5 Fisuras en el sector oriental del muro

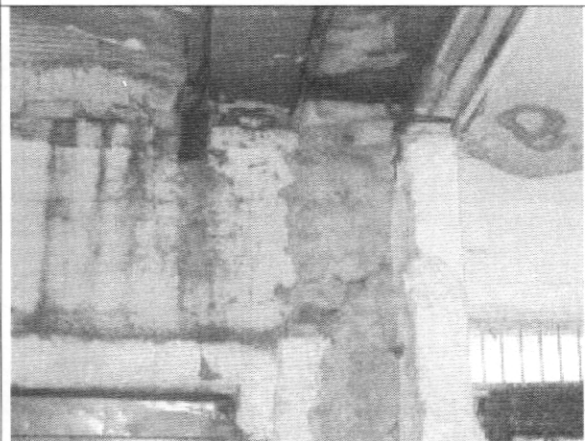
Foto 6. Humedad y deterioro en la parte superior del muro
