CONCEPTO DE AMENAZA RUINA N° CAR - 875

LOCALIDAD: (14) LOS MÁRTIRES
 UPZ: (102) La Sabana
 BARRIO: Santa Fe
 DIRECCION: Carrera 23 # 20 - 60 / 80 (Muro de Cerramiento)
 CHIP: AAA0072YESY
 FECHA DE VISITA: Agosto 1 de 2007
 SOLICITANTE: Alcaldía Local de Los Mártires
 POBLACION BENEFICIADA: 1 Persona - 1 Familia
 AREA: 100 m² (aproximadamente)

Este concepto corresponde a la visita de inspección para verificar el estado y condiciones del muro de cerramiento del predio ubicado en Carrera 23 # 20 - 60 / 80, con el fin de establecer si amenaza ruina o no.

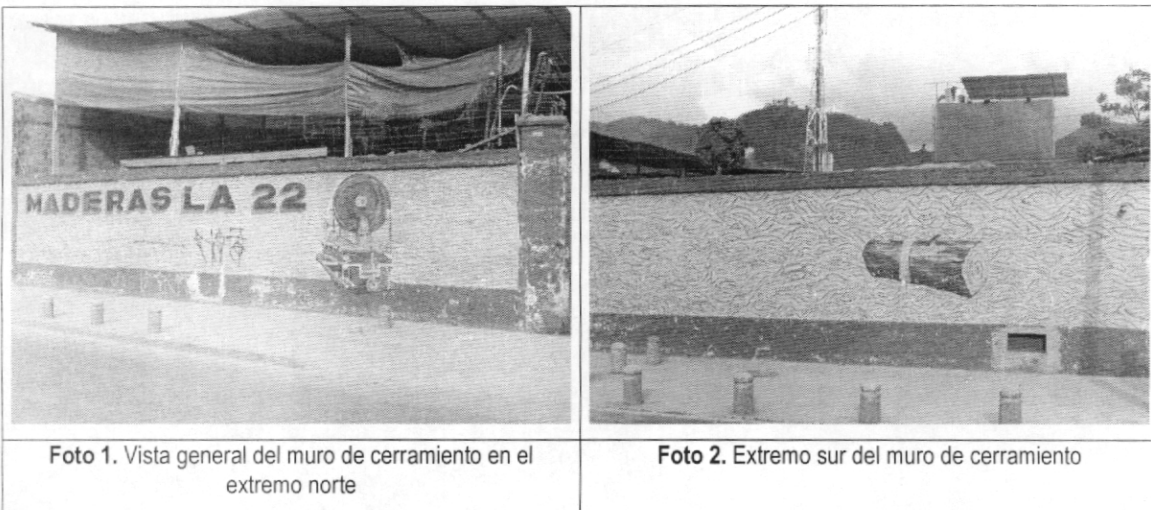
El muro de cerramiento objeto del concepto, está construido con mampostería de ladrillo tolete sin reforzar ni confinar, como se puede apreciar en las fotos 1 y 2 del registro fotográfico, posee algunos elementos de concreto adosados sin vinculo mecánico al muro, las dimensiones aproximadas del muro son: 20 metros de largo por 2.8 metros de alto, en el centro tiene un portón de unos 2.50 metros de ancho, el cual a lado y lado posee unas mochetas de mampostería. El uso del inmueble es el de depósito de maderas.

El muro de cerramiento se encuentra en malas condiciones estructurales. Presenta pérdida de verticalidad evidente, agrietamientos tanto verticales como diagonales, como muestran las fotos 1 a 4. Adicionalmente se pudo verificar que presenta desplazamientos ante la aplicación de pequeñas cargas horizontales. Los elementos de concreto no forman parte integral del muro ni tampoco forman un pórtico o sistema de resistencia completo.

De acuerdo con lo anterior, se puede establecer que el muro de cerramiento del predio ubicado en Carrera 23 # 20 – 60 / 80, **AMENAZA RUINA**. Se puede decir que el daño es fuerte se evidencian posibilidades de colapso a corto plazo. Por tanto se recomienda a los propietarios o responsables del inmueble desarrollar actividades de demolición y reconstrucción del muro, asimismo proveer medidas de seguridad a los habitantes y transeúntes.

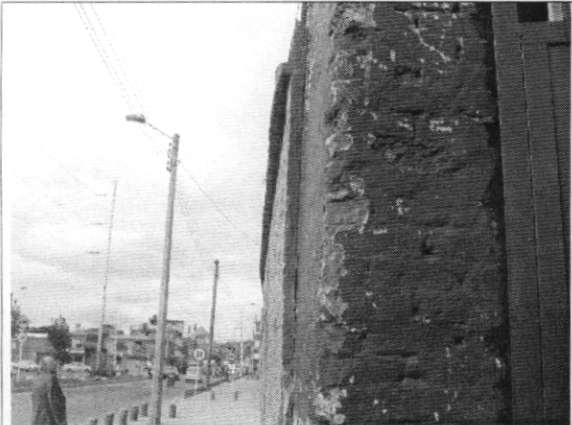
Foto 3. Pérdida de verticalidad evidente

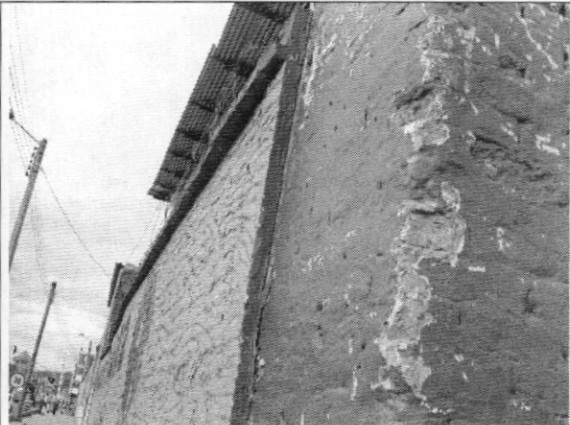
Foto 4. Pérdida de verticalidad en el sector norte

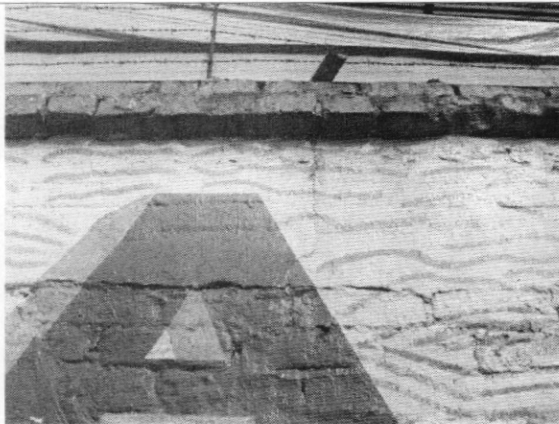
Foto 5. Agrietamiento vertical del muro

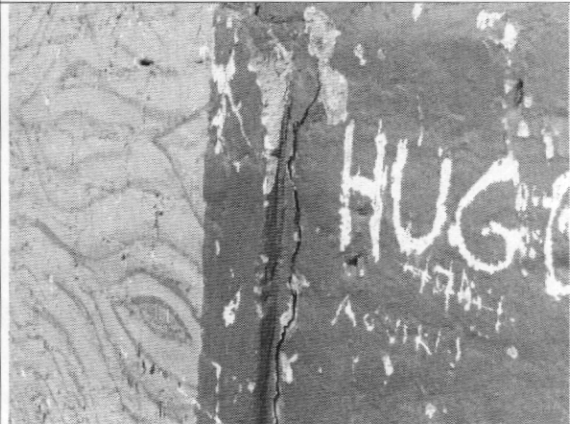
Foto 6. Agrietamiento vertical entre muro y mocheta

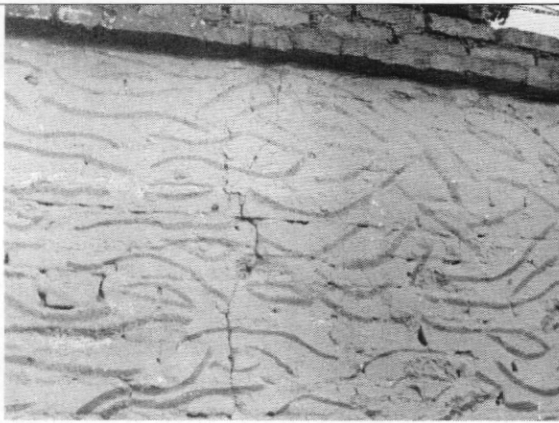
Foto 7. Agrietamiento vertical del muro en el extremo sur

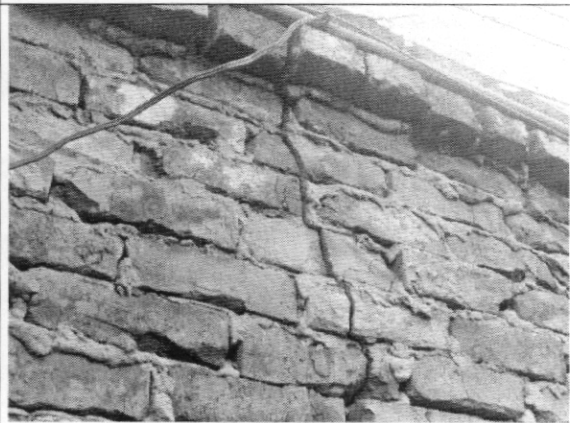
Foto 8. Agrietamiento en la cara interna del muro

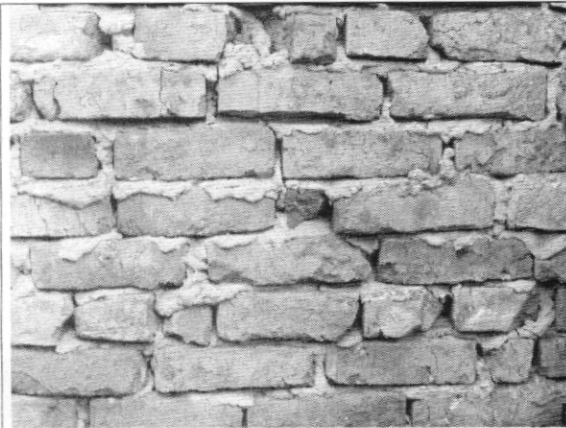
Foto 9. Agrietamiento siguiendo la línea de pega de los ladrillos

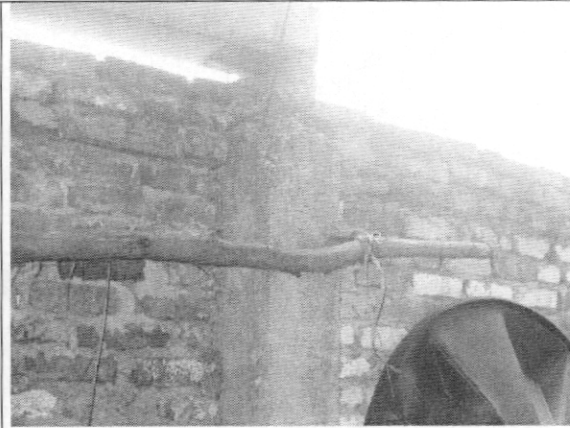
Foto 10. Elementos de concretos adosados al muro
