## CONCEPTO DE AMENAZA RUINA N° CAR - 876

LOCALIDAD: (2) Chapinero  
 UPZ: (88) El Refugio  
 BARRIO: Los Rosales  
 DIRECCION: Transversal 1 No. 84 A - 60 y 85 - 50 (Muro de Cerramiento)  
 CHIP: AAA0093RMAW  
 FECHA DE VISITA: Agosto 06 de 2007  
 SOLICITANTE: Inspección Segunda A Distrital de Policia  
 POBLACION BENEFICIADA: Una (1) Persona - Una (1) Familia  
 AREA: 105 m<sup>2</sup> (aproximadamente)

Este concepto corresponde a la visita de inspección para verificar el estado y condiciones del muro de cerramiento en el inmueble ubicado en la Transversal 1 No. 84 A - 60 y 85 - 50, con el fin de establecer si amenaza ruina o no.

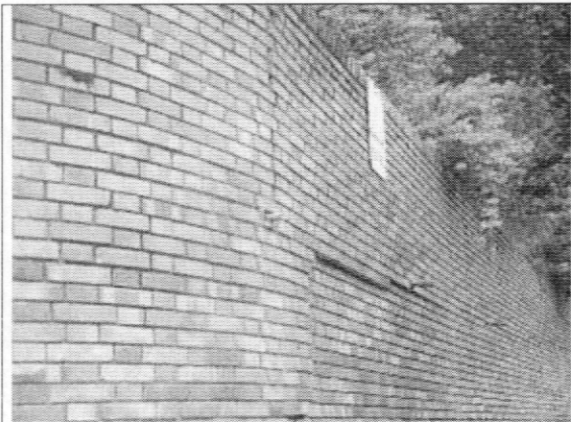
El muro de cerramiento objeto de la visita está construido en mampostería sin refuerzo y no posee elementos de confinamiento, como se aprecia en la fotografía 1, la altura aproximada es de 3.50 metros, cubre el predio en una longitud de aproximadamente 30.00 metros. Por la diferencia de nivel entre el terreno interno y el externo el muro soporta presión de tierras.

Foto 1. Vista general del muro

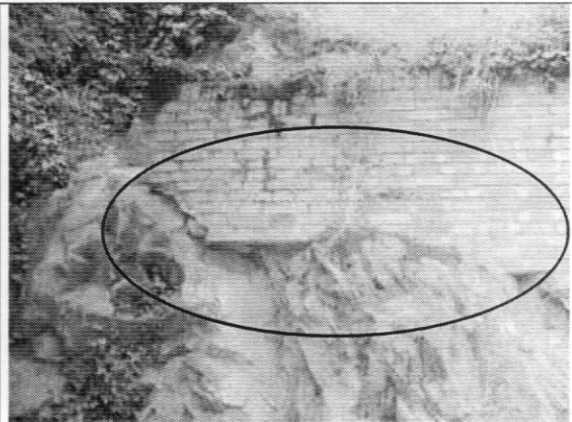
El apoyo del muro en el extremo norte es deficiente, la superficie de apoyo es roca en la cual el área de contacto no es uniforme, como se puede observar en la fotografía 2. Se presenta agrietamiento en la parte superior del muro especialmente en el vértice del extremo norte, se aprecia una grieta con una separación de mas de un centímetro, también se observa agrietamiento a media altura en este sector, estas condiciones se ilustran en las fotografía 3 y 4. En la fotografía 5 se puede ver la pérdida de verticalidad que se presenta en el muro hacia el extremo norte del mismo. En la parte posterior se observa el terreno y la vegetación que está generando presiones contra el muro.

Foto 2. Apoyo deficiente del muro

- Demoler el extremo norte del muro de cerramiento

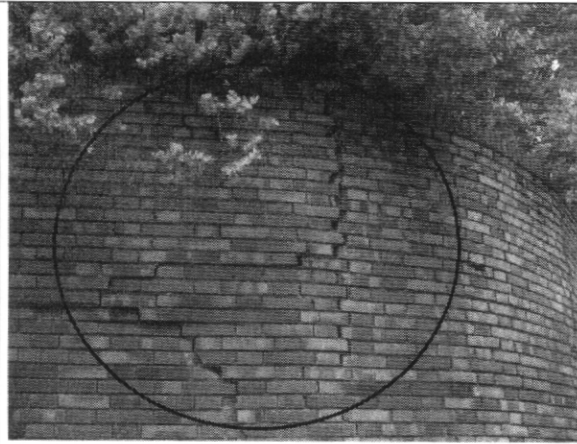
Foto 3. Muro agrietado en la parte superior

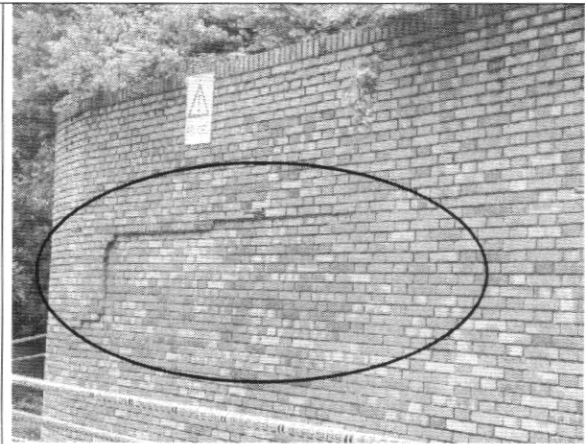
Foto 4. Agrietamiento a media altura

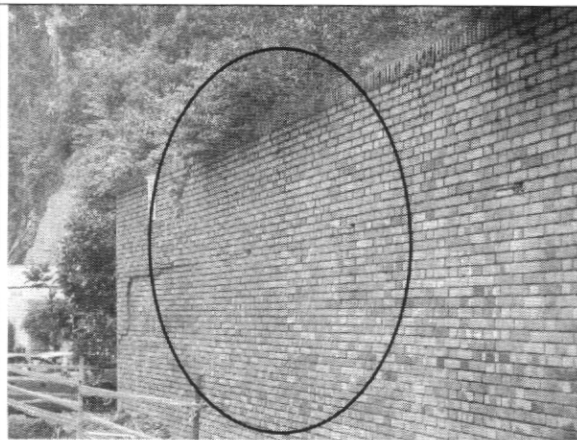
Foto 5 Pérdida de verticalidad del muro

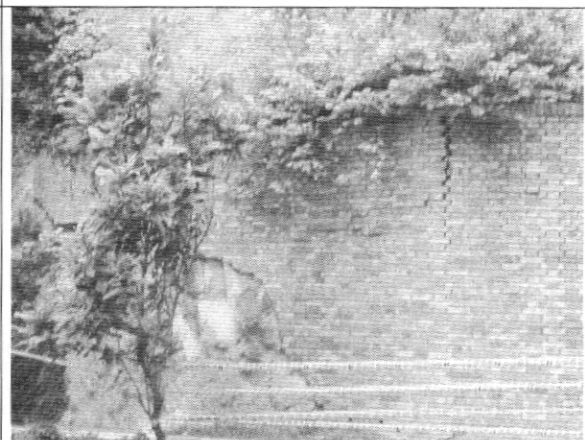
En líneas generales se presenta daño fuerte en el extremo norte del muro, se evidencia posibilidad de colapso a corto plazo. El sistema de mampostería simple no es el apropiado para soporta los empujes de tierra a los cuales se encuentra sometido.

Foto 6. Terreno contra el muro

- Realizar un estudio técnico para el diseño estructural del muro, el cual debe soportar los empujes de terreno en la parte posterior, este diseño debe ser ejecutado por personal idóneo
- Llevar a cabo las recomendaciones dadas en el estudio anterior
- Proveer las medidas de protección a los vecinos hasta que se ejecuten las recomendaciones anteriores
