DIRECCION DE PREVENCIÓN Y ATENCIÓN DE EMERGENCIAS

CONCEPTO DE AMENAZA RUINA Nº CAR - 877

LOCALIDAD: (1) Usaquén
UPZ: (9) Verbenal
BARRIO: Buena Vista
DIRECCION: Carrera 27 B No. 191 - 19 (Dirección antigua)
 Carrera 5 C No. 191 - 19 (Dirección Nueva)
CHIP: AAA0117HNZE
FECHA DE VISITA: Agosto 04 de 2007
SOLICITANTE: Inspección Primera C Distrital de Policía
POBLACION BENEFICIADA: Ocho (8) Personas – Dos (2) Familias
AREA: 240 m² (aproximadamente)

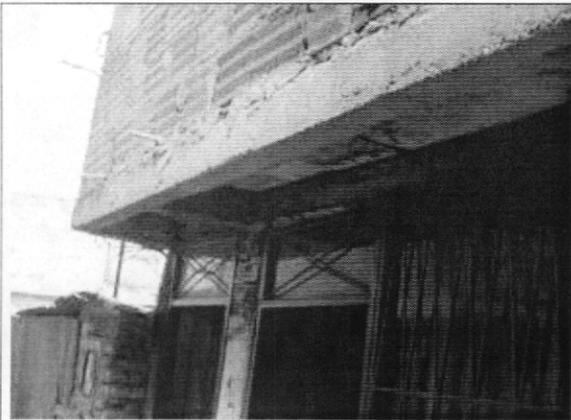
Foto 1. Vista fachada del inmueble

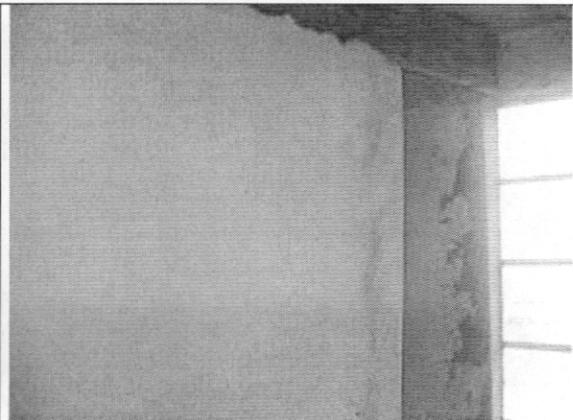
Foto 2. Muros del primer piso en buen estado

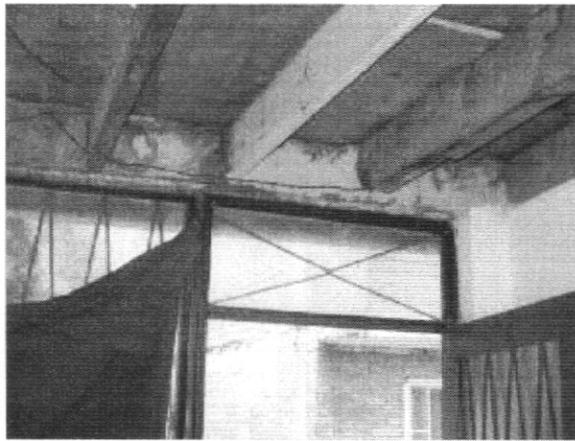
Los muros de fachada en bloque de arcilla, no presentan deterioro, aunque el bloque está sin acabado se observa en buenas condiciones, como se aprecia en la fotografía 1. Los muros del primer piso están en buen estado no se detecta deterioro ni desprendimiento de acabados, como se ilustra en el fotografía 2; el entrepiso en madera en general está en buenas condiciones, las vigas repisas y alistado no evidencian deterioro, se observa que el apoyo de las vigas en los muros es deficiente, estas condiciones se pueden ver en las fotografías 3 y 4.

En líneas generales no se evidencia daño en la estructura, se observa que el apoyo de vigas de entrepiso es deficiente pero no se evidencia posibilidad de colapso a corto plazo.

Foto 3. Deficiente apoyo de vigas de madera en muro

- Mejorar el apoyo de las vigas de madera del entpiso
- Reemplazar las repisas que sostienen las tejas en la cubierta
- Realizar mantenimiento preventivo para evitar el deterioro de la edificación

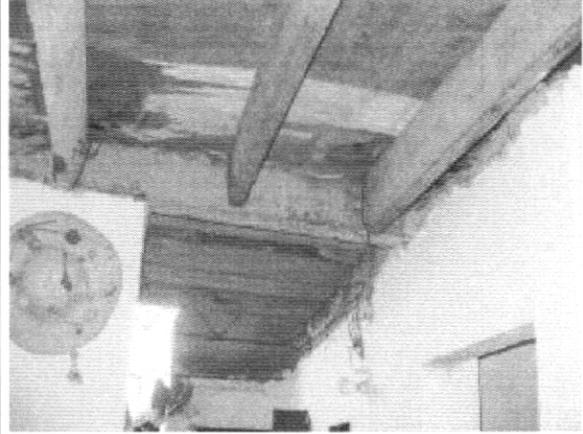
Foto 4. Entrepiso de madera

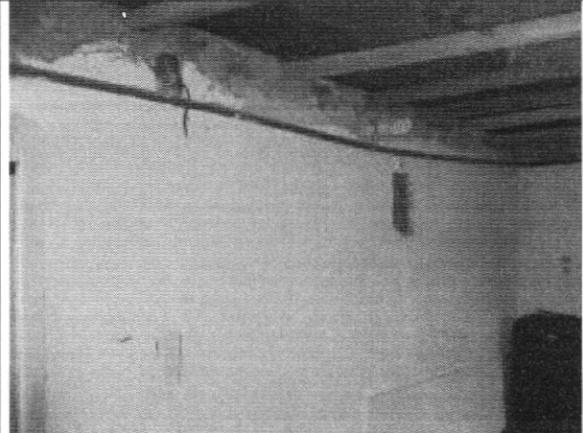
Los muros del segundo piso están en buen estado, no se aprecia deterioro, como se observa en la fotografía 5. La estructura de cubierta presenta deflexiones en algunas de las repisas que la conforman, se puede ver que las tejas están en buen estado, lo anterior se puede apreciar en la fotografía 6.

Foto 6. Estructura de cubierta, repisas presentan deflexiones.
