ALCALDIA MAYOR
DE BOGOTA D.C.

DIRECCION DE PREVENCION Y ATENCION DE EMERGENCIAS

4. NOVEDADES DE LA INSPECCIÓN

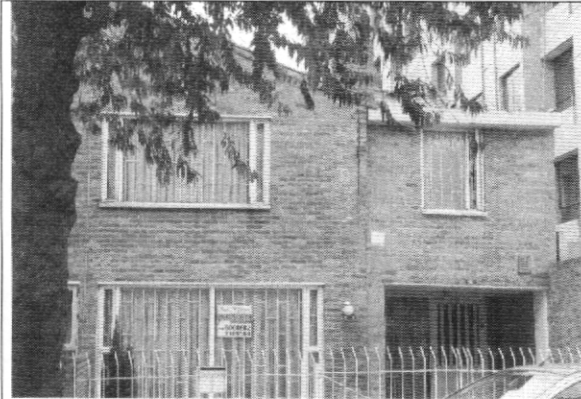
El inmueble objeto de la visita es una edificación de dos pisos cuya estructura principal son muros de mampostería reforzada, como se puede observar en la fotografía 1. El entrepiso es en placa maciza de concreto de aproximadamente 15.00 centímetros de espesor, la cubierta es en teja de barro apoyada en una estructura de madera. Los muros interiores están pañetados y pintados. Las dimensiones aproximadas del inmueble son 10.00 metros de largo y 25.00 metros de fondo.

Foto 1. Vista general del inmueble

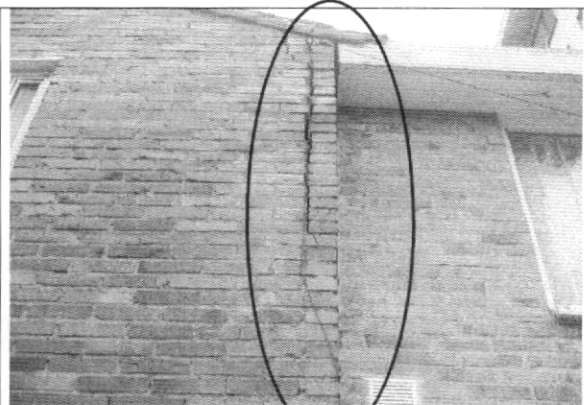
Los muros de fachada presentan agrietamientos, especialmente en el costado sur de la edificación y en la zona cercana a la placa de entrepiso de esta zona, como se puede apreciar en las fotografías 2 y 3. Los muros internos del primer piso en el costado sur se encuentran en mal estado, se pueden observar agrietamientos en los muros de esta zona, tanto en la parte superior como en la inferior de los mismos, esto se ilustra en las fotografías 4 y 5. Los muros del segundo piso, igualmente están en malas condiciones, se pueden ver agrietamientos especialmente en los muros del costado sur de la edificación, se detectan grietas con aberturas superiores a 3.00 centímetros, como se aprecia en la fotografía 6. En las fotografías 7 y 8 se puede observar grietas en la parte superior e intermedia de los muros de este sector.

Foto 2. Grieta en muro de fachada

- Realizar un estudio técnico para determinar las causas que generan el daño en los muros y acabados del costado sur de la edificación
- Implementar las recomendaciones dadas en el estudio anterior
- Restringir el uso de los espacios cercanos al costado sur de la edificación hasta que se desarrollen las recomendaciones dadas en el estudio

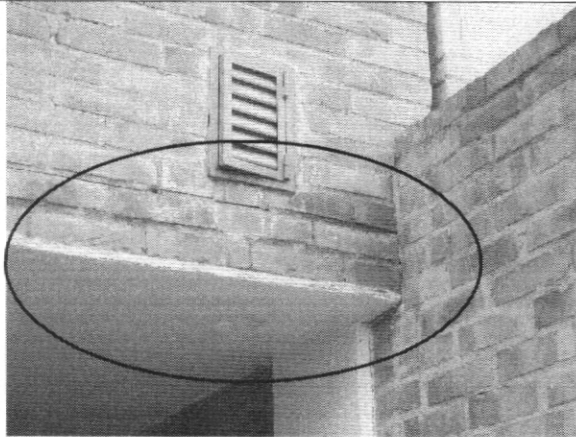
Foto 3. Grieta en muro fachada sobre placa.

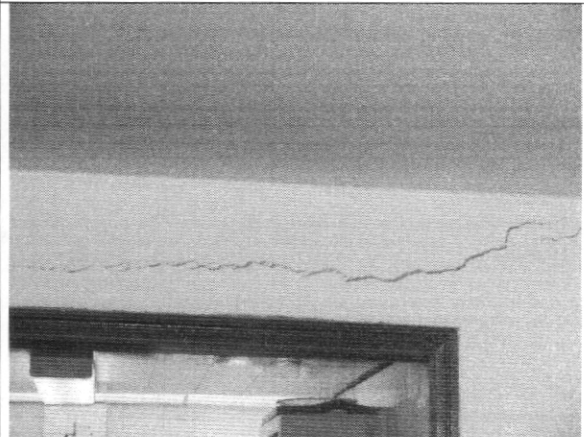
Foto 4. Agrietamiento en muros de primer piso

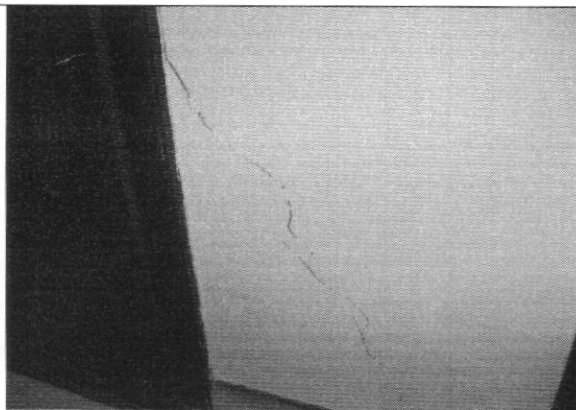
Foto 5 Grietas en parte inferior de muro primer piso

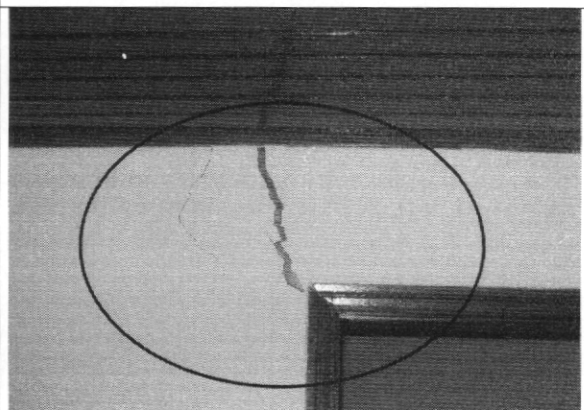
Foto 6. Muros de segundo piso, agrietados

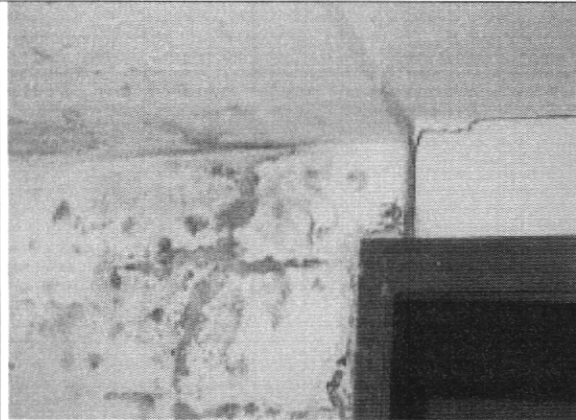
Foto 7. Grietas en parte superior muros segundo piso

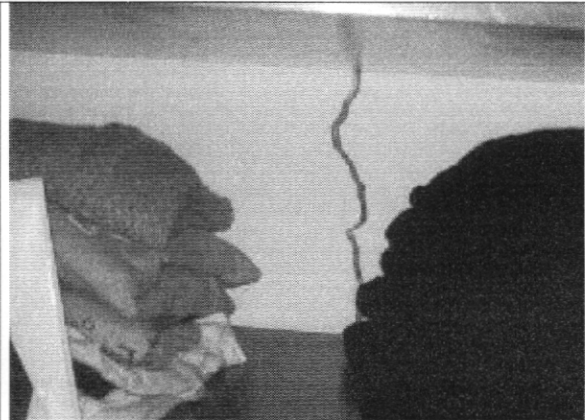
Foto 8. Muros en mal estado, costado sur

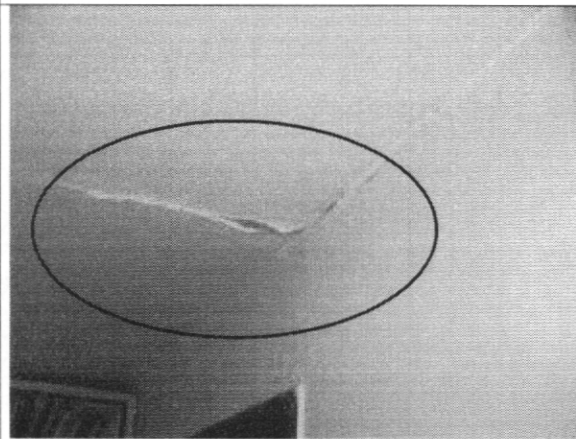
La placa de entrepiso presenta agrietamiento, se puede ver una grieta que se genera en el apoyo de la placa, en el muro de lindero del costado sur y se proyecta hacia el interior de la casa, como se ilustra en la fotografía 9. En la fotografía 10 se puede ver que los acabados de pisos, en el sector sur de la casa están en mal estado, se detectan fisuras.

Foto 9. Grieta en placa de entepiso

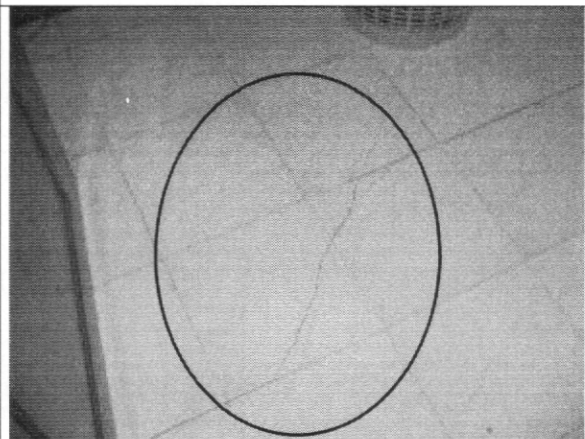
Foto 10. Acabado de pisos fisurados
