CONCEPTO DE AMENAZA RUINA Nº CAR - 879

LOCALIDAD: (2) CHAPINERO
 UPZ: (99) Chapinero
 BARRIO: Cataluña
 DIRECCION: Carrera 7 # 43 - 26
 CHIP: AAA0088CPLF
 FECHA DE VISITA: Agosto 9 de 2007
 SOLICITANTE: Alcaldía Local de Chapinero
 POBLACION BENEFICIADA: 1 Persona - 1 Familia
 AREA: 500 m² (aproximadamente)

Este concepto corresponde a la visita de inspección para verificar el estado y condiciones del inmueble ubicado en la Carrera 7 # 43 - 26, con el fin de establecer si amenaza ruina o no.

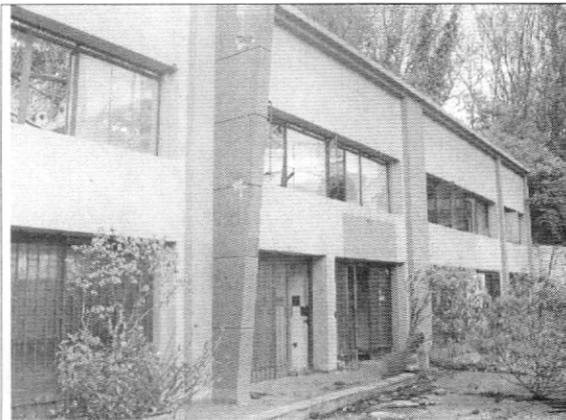
El inmueble visitado es una edificación de dos niveles. Los muros de fachada son en mampostería de bloque pañetado, como se puede apreciar en la foto 1 del registro fotográfico. La estructura principal consta de muros en mampostería de ladrillos de arcilla cocida, columnas y vigas de concreto formando un pórtico en la parte

La edificación se encuentra en malas condiciones estructurales. En el muro de fachada se detectaron algunas fisuras que no revisten gravedad, como muestran las fotos 1 y 2. En los muros internos de primer y segundo piso presentan daños como agrietamientos y fracturas, se evidencia deterioro progresivo de los muros, ver fotos 3 a 6. El entrepiso presenta algunas fisuras y deterioro, algunas de las vigas de madera rolliza tienen deflexiones y deformaciones, en la foto 7 se muestra la situación. La cubierta ha colapsado casi en la totalidad, hecho que aumenta el deterioro de los demás elementos, como muestran las fotos 8 y 9. El crecimiento de árboles en las cercanías de la edificación está generando presiones adicionales a los muros, como muestra la foto 10.

Foto 1. Fachada de la edificación objeto del concepto

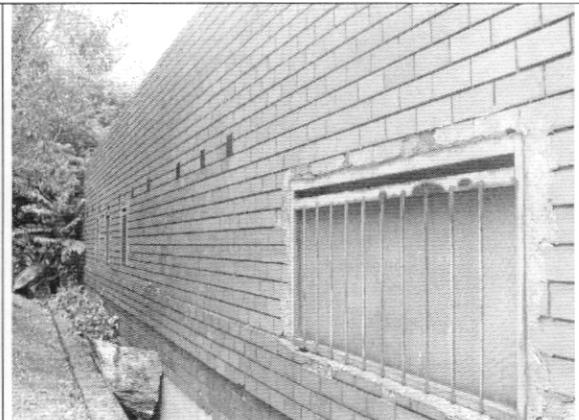
Foto 2. Muros externos sin daño evidente

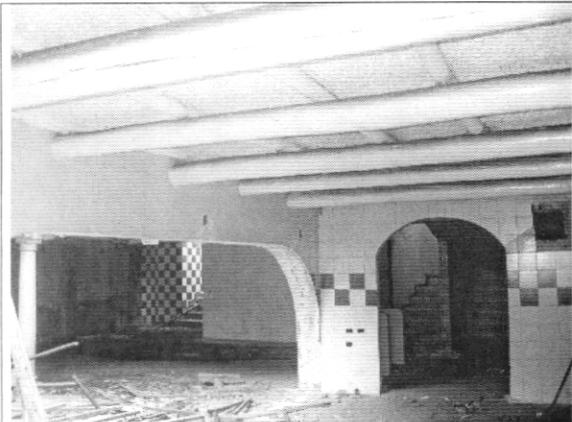
Foto 3. Aspecto interno del primer piso

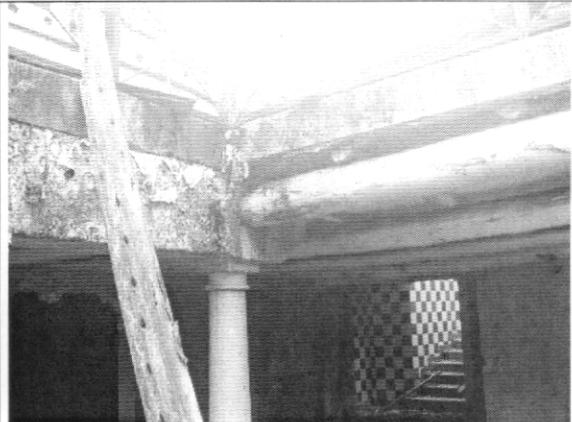
Foto 4. Deterioro en muros y entepiso

De acuerdo con lo anterior, se puede establecer que la edificación ubicada en la Carrera 7 # 43 – 26, **AMENAZA RUINA**. Se puede decir que el daño es fuerte y se evidencian posibilidades de colapso a corto plazo. Por tanto se recomienda a los propietarios o responsables del inmueble desarrollar actividades de demolición del inmueble y mantener restringido el uso de la edificación hasta que se realice su demolición.

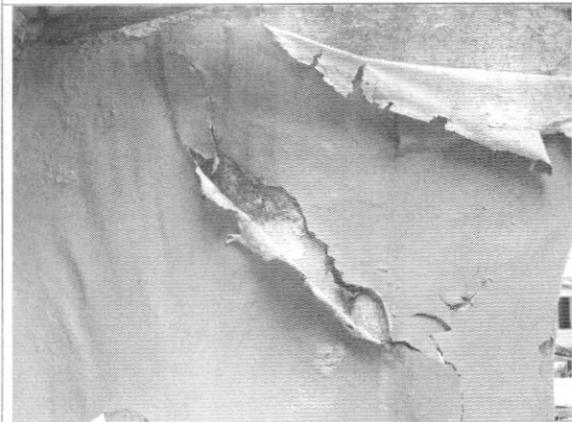
Foto 5. Agrietamiento en muros internos

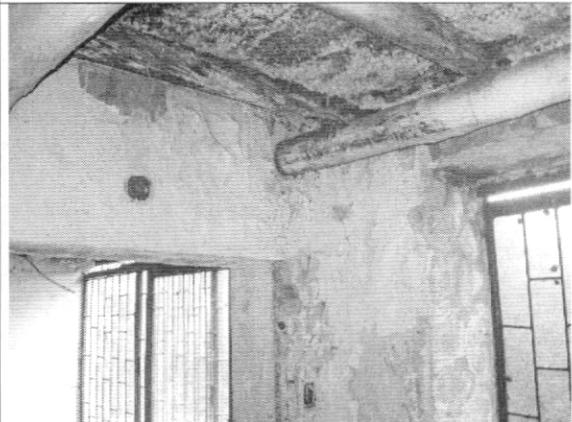
Foto 6. Deterioro en muros de carga y apoyos

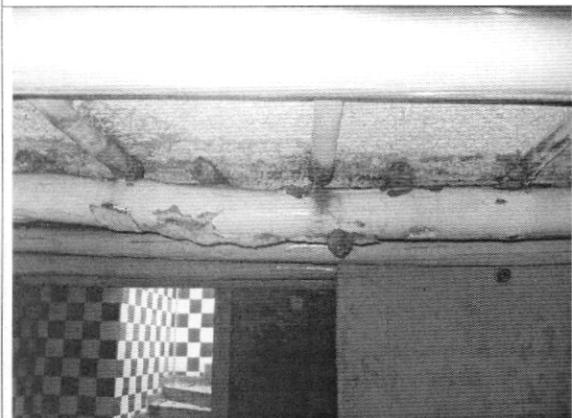
Foto 7. Deformación de las vigas de madera rolliza

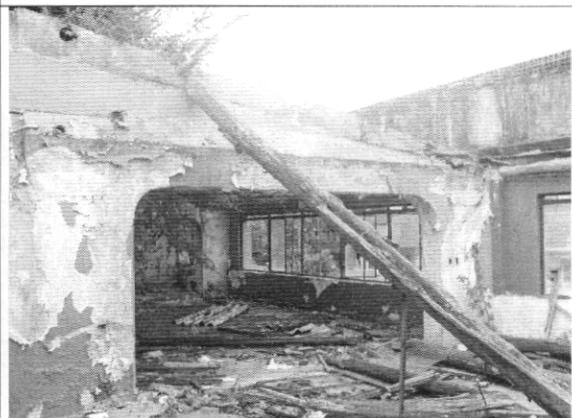
Foto 8. Aspecto del segundo piso

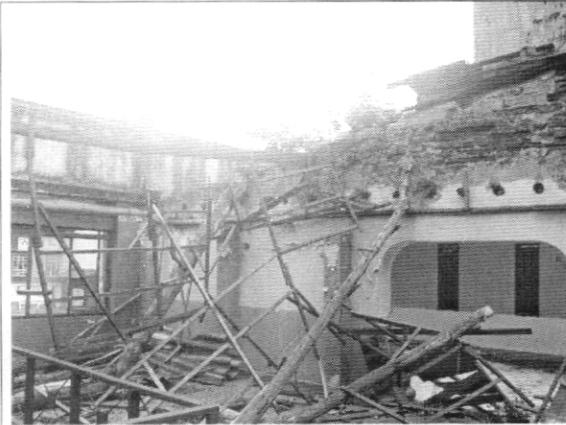
Foto 9. Colapso de la estructura de cubierta

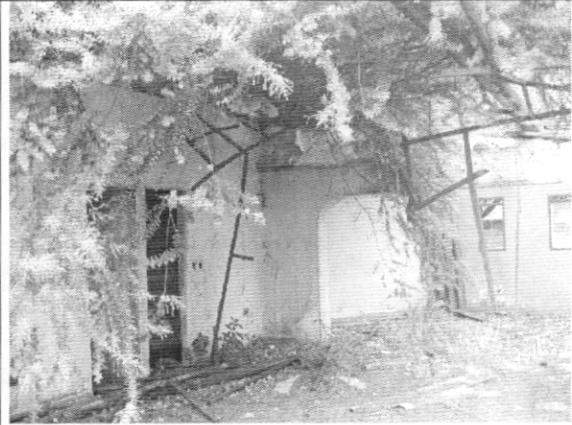
Foto 10. Vegetación ejerciendo empujes a los muros
