## CONCEPTO DE AMENAZA RUINA N° CAR - 882

LOCALIDAD: (3) SANTA FE  
 UPZ: (93) Las Nieves  
 BARRIO: Las Nieves  
 DIRECCION: Calle 21 # 5 - 95 y Calle 21 # 6 - 03  
 CHIP: AAA0029YHPP  
 FECHA DE VISITA: Agosto 9 de 2007  
 SOLICITANTE: Inspección 3 D Distrital de Policía  
 POBLACION BENEFICIADA: 1 Persona - 1 Familia  
 AREA: 400 m<sup>2</sup> (aproximadamente)

Este concepto corresponde a la visita de inspección para verificar el estado y condiciones del inmueble ubicado en la Calle 21 # 5 - 95 y Calle 21 # 6 - 03, con el fin de establecer si amenaza ruina o no.

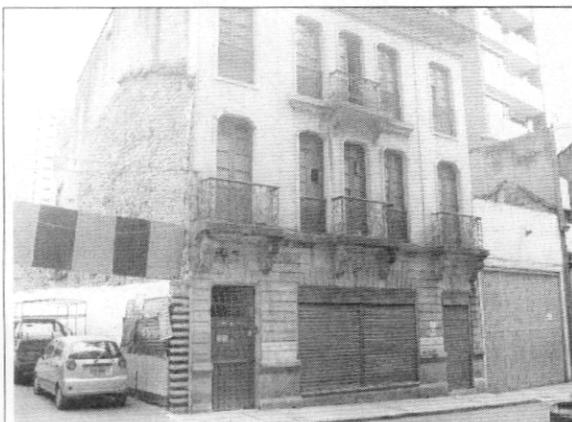
El inmueble visitado es una edificación de tres niveles. Los muros de fachada son en mampostería de ladrillo tolete enchapado y pañetado, como se puede apreciar en la foto 1 del registro fotográfico. La estructura principal consta de muros en mampostería de ladrillos de arcilla cocida, sin confinar ni reforzar. El entrepiso es un entramado de madera apoyado en los muros. La cubierta es en teja de barro sobre un entramado de elementos de madera con cielo raso en caña paletada. En la parte posterior y occidental el lote no está construido solamente existe el muro medianero. El área del predio es de aproximadamente 400 metros cuadrados.

Foto 1. Fachada de la edificación objeto del concepto

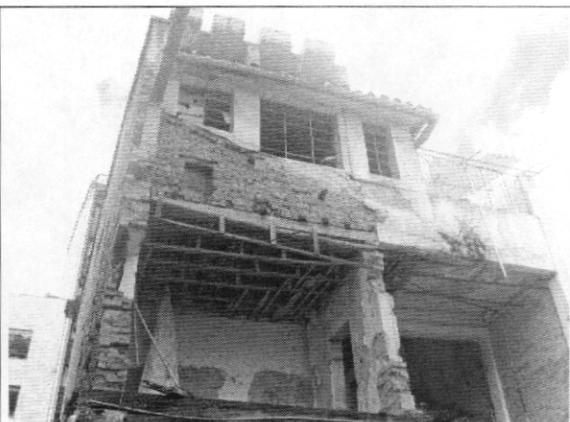
La edificación se encuentra en malas condiciones estructurales. Las condiciones de estabilidad y daños son similares a las descritas en el concepto No. CAR-675, como muestran las fotos 2 a 4. El muro medianero del costado oriental fue intervenido reduciendo su altura a aproximadamente 2 metros, se han demolido los sectores que presentaban pérdida de verticalidad, sin embargo se han dejado fragmentos inestables de las vigas que hacían parte de la porción de muro demolido, ver fotos 5 a 8. El muro medianero del costado occidental no ha sido intervenido por tanto su condición es similar a la descrita en el concepto No. CAR-675.

Foto 2. Afectación de la estructura

- Realizar la demolición de la edificación, debido al avanzado deterioro de la estructura, la cual no está en la capacidad de resistir cargas verticales
- Construir elementos de confinamiento al muro del costado occidental. Estos trabajos deben ser desarrollados y supervisados por personal calificado para dicha labor
- Restringir el uso de la edificación y aislar las zonas cercanas al muro del costado occidental hasta que se adelanten los trabajos mencionados anteriormente
- Demoler o retirar los fragmentos inestables de vigas que hacían parte del muro demolido en el costado oriental del predio
- Las anteriores recomendaciones se deben adelantar de manera inmediata, teniendo en cuenta la normatividad exigida para los inmuebles de conservación arquitectónica, si el inmueble está afectado por dicha normatividad

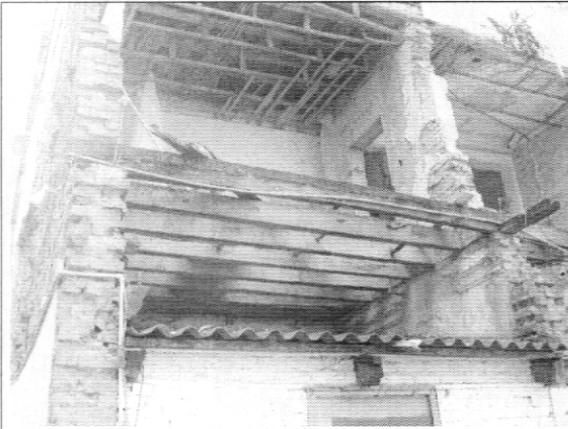
Foto 3. Daño fuerte de la estructura

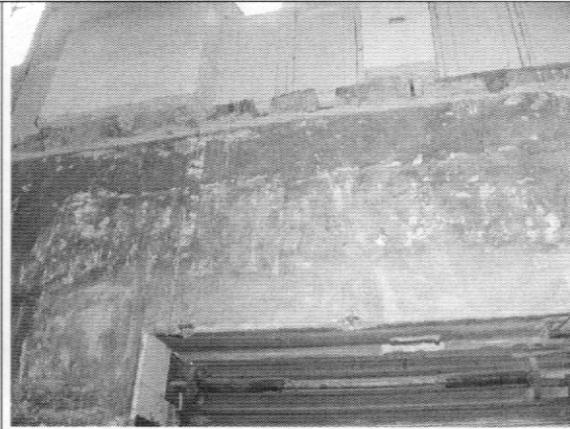
Foto 4. Falta del entrepiso de segundo nivel

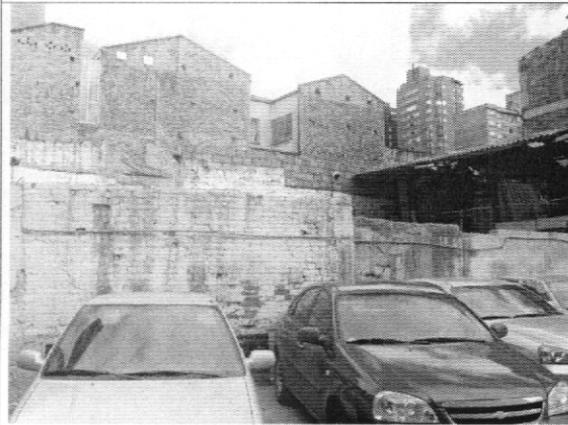
Foto 5. Aspecto del muro del costado oriental

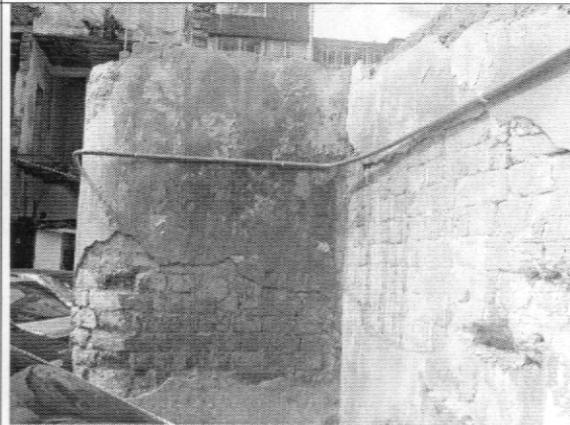
Foto 6. Reducción de altura del muro medianero oriental

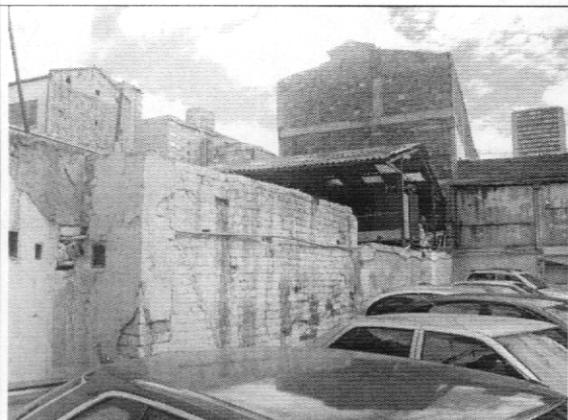
Foto 7. Reducción de altura del muro oriental

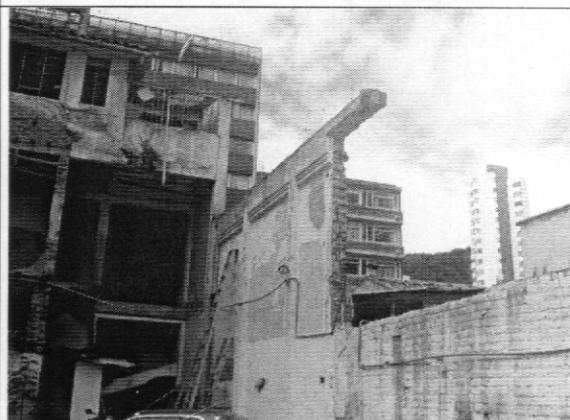
Foto 8. Fragmento de viga del muro demolido
