DIRECCION DE PREVENCION Y ATENCION DE EMERGENCIAS

## CONCEPTO DE AMENAZA RUINA Nº CAR - 883

LOCALIDAD: (4) San Cristóbal  
 UPZ: (34) 20 de Julio  
 BARRIO: Córdoba  
 DIRECCION: Carrera 1 No. 28 – 25 Sur  
 CHIP: AAA0002OBMR  
 FECHA DE VISITA: Agosto 08 de 2007  
 SOLICITANTE: Inspección Cuarta A Distrital de Policía  
 POBLACION BENEFICIADA: Seis (6) Personas – Dos (2) Familias  
 AREA: 240 m<sup>2</sup> (aproximadamente)

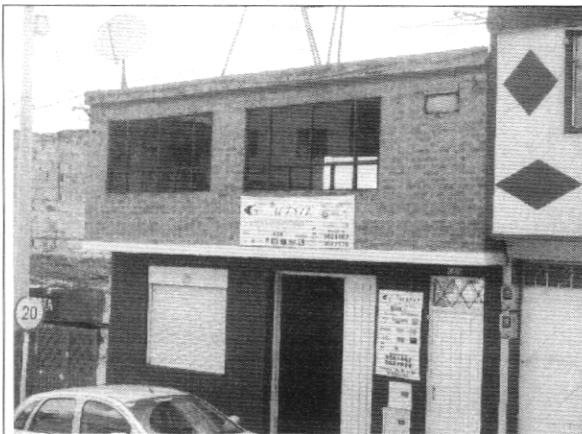
Los muros de fachada no presentan deterioro, se encuentran en buen estado, como se aprecia en la fotografía 1. Los muros del primer piso están en buen estado no se detecta deterioro ni desprendimiento de acabados, como se ilustra en el fotografía 2. Los muros de segundo piso en general están en buenas condiciones, no se observa desprendimiento de acabados ni fisuras en los mismos, en el sector norte de la edificación se observa humedad en la parte superior de los muros, estas condiciones se evidencian en las fotografías 3 y 4.

Foto 1. Vista fachada del inmueble

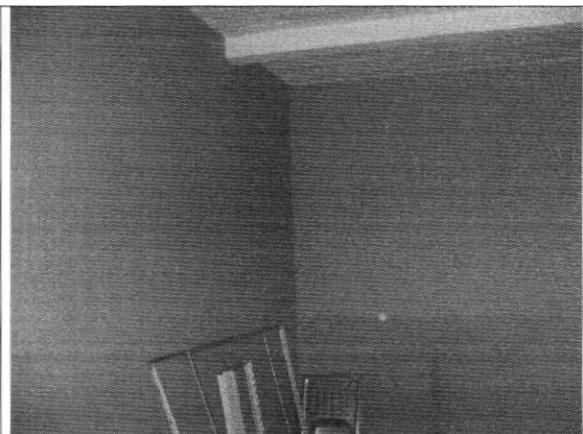
Foto 2. Muros del primer piso en buen estado

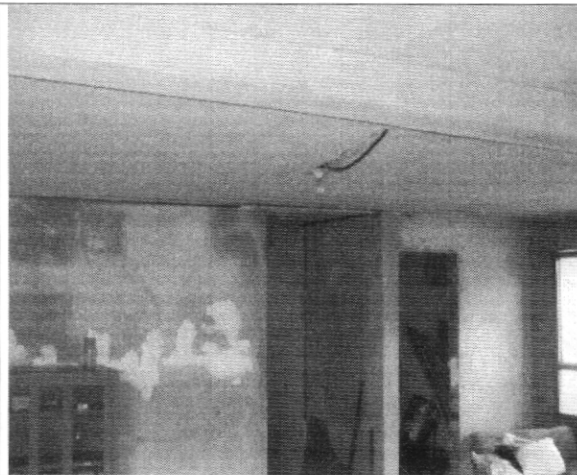
Foto 3. Humedad en muros del segundo piso

- Realizar los trabajos necesarios para evitar la entrada de agua al interior de la edificación y prevenir el deterioro de los muros
- Realizar mantenimiento preventivo para evitar el deterioro de la edificación

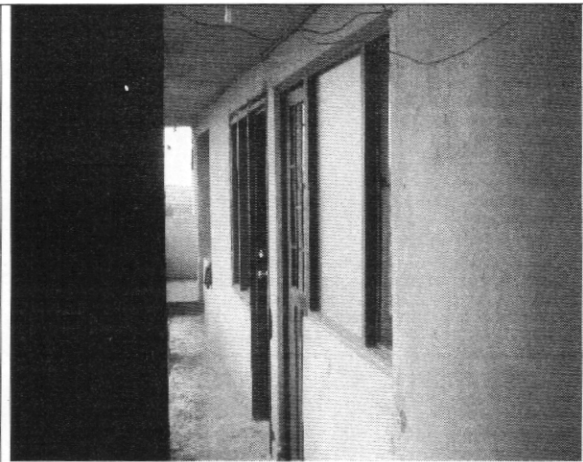
Foto 4. Muros de segundo piso en buen estado

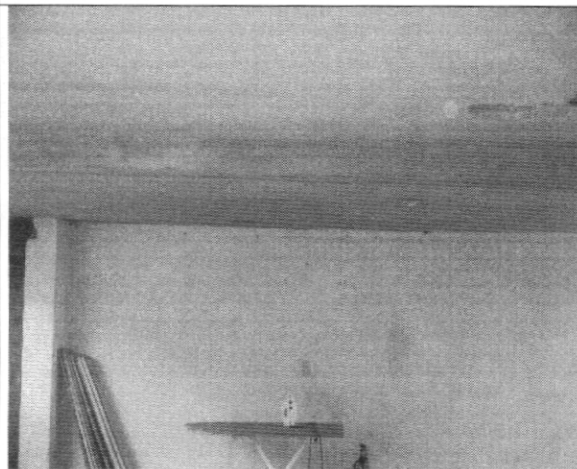
La placa de entrepiso está en buen estado, no se detectan deflexiones, ni desprendimiento de acabados, como se puede apreciar en la fotografía 5. La placa de cubierta no evidencia deterioro, se observa en buenas condiciones, el apoyo de las antenas se realiza mediante unos dados de concreto los cuales están en buen estado y no generan problemas estructurales a la placa.

Foto 5. Placa de entrepiso, buenas condiciones

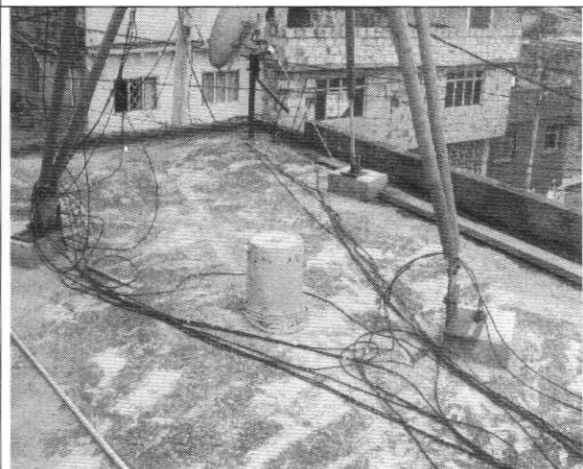
Foto 6. Apoyo de antena parabólica en placa de cubierta
