CONCEPTO DE AMENAZA RUINA N° CAR - 903

LOCALIDAD: (8) Kenendy
UPZ: (80) Corabastos
BARRIO: La María
DIRECCION: Carrera 81 No. 42 F – 92 Sur
CHIP: AAA0149ATSY
FECHA DE VISITA: Agosto 31 de 2007
SOLICITANTE: Secretaria General de Inspecciones de Policía de Kennedy
POBLACION BENEFICIADA: Seis (6) Personas – Dos (2) Familias
AREA: 180 m² (aproximadamente)

Este concepto corresponde a la visita de inspección para verificar el estado y condiciones del inmueble ubicado en la Carrera 81 No. 42 F – 92 Sur, con el fin de establecer si amenaza ruina o no.

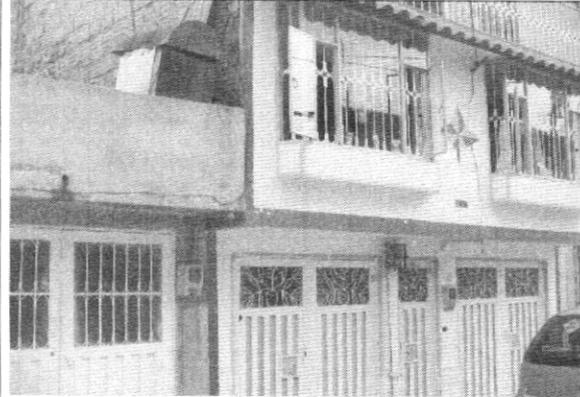
Foto 1. Vista general del inmueble

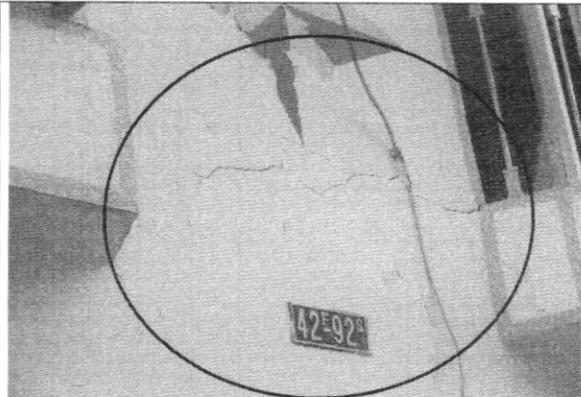
Los muros de fachada presentan deterioro, se pueden apreciar grietas especialmente en la zona central y en el costado norte del segundo piso, como se observa en las fotografías 2 y 3.

En líneas generales se observa daño fuerte en el muro de fachada y los muros del segundo y tercer piso del costado occidental de la edificación, se evidencia posibilidad de colapso a mediano plazo.

Foto 2. Grieta en muro de fachada, zona central segundo piso

De acuerdo con lo anterior, se puede establecer que los muros de fachada y los muros del segundo y tercer piso del costado occidental del inmueble localizado en la Carrera 81 No. 42 F – 92 Sur, **AMENAZAN RUINA PARCIAL**, se observa daño fuerte y se evidencia posibilidad de colapso a mediano plazo. Se recomienda a los propietarios o responsables del inmueble realizar las siguientes actividades:

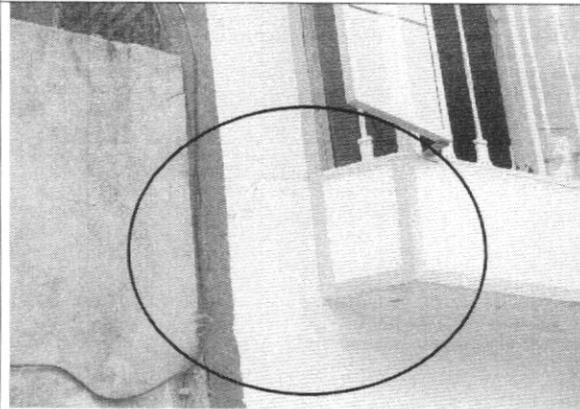
Foto 3. Grieta en muro de fachada, costado norte

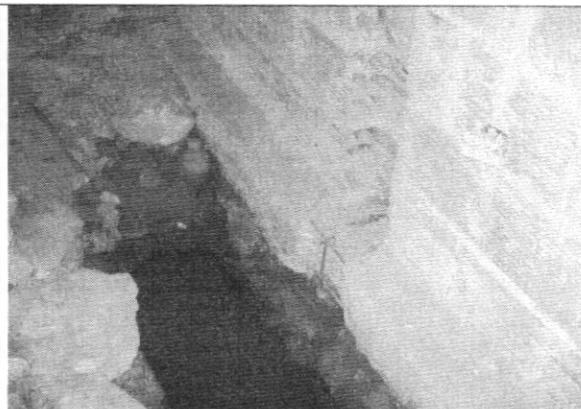
En el primer piso se detecta presencia de agua cercana a la cimentación, se aprecia que la placa de contrapiso ha sido retirada y la cimentación se encuentra superficial rodeada de agua, como se ilustra en las fotografías 4 y 5. Se observa que algunos muros del primer piso han sido demolidos y la placa de entrepiso está apuntalada provisionalmente, como se ve en las fotografías 6 y 7.

Foto 4. Presencia de agua en cimentación

- Identificar las causas de la presencia de agua superficial y realizar los trabajos necesarios para evitar problemas en la cimentación de la edificación
- Realizar los estudios necesarios que cumplan con las normas y decretos vigentes, para garantizar que las modificaciones que se hacen a la estructura del primer piso no afectan la estabilidad de la edificación y comprobar las causas de los agrietamientos que se presentan en los muros del segundo y tercer piso
- Implementar las medidas dadas en el estudio anterior

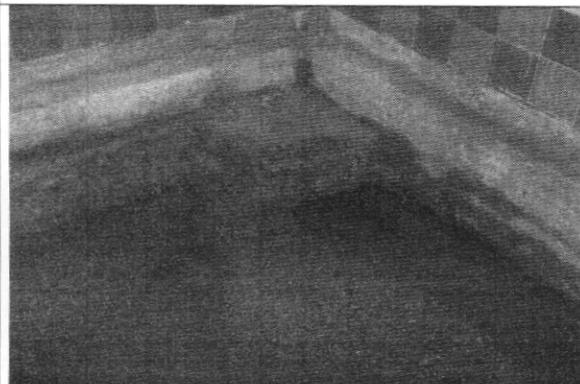
Foto 5. Retiro de placa de contrapiso y presencia de agua

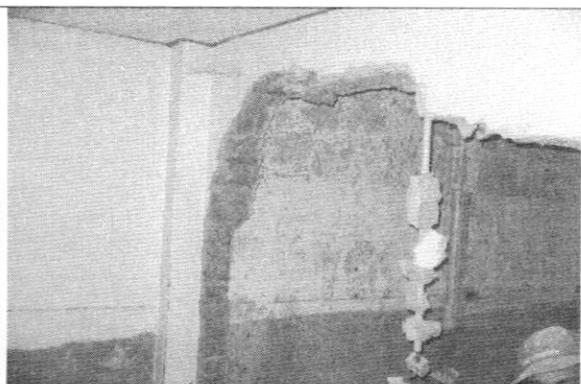
Foto 6. Demolición parcial de muros de primer piso

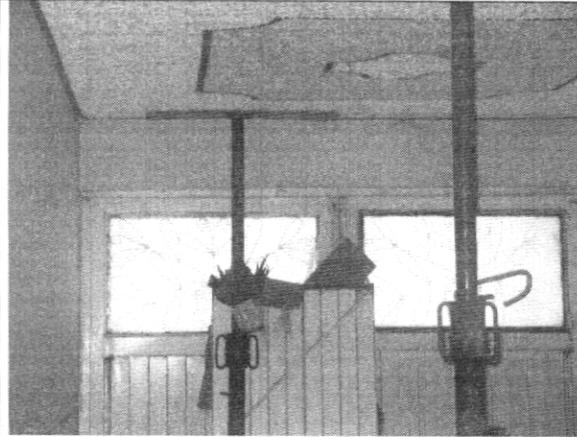
Foto 7. Apuntalamiento provisional placa de entrepiso

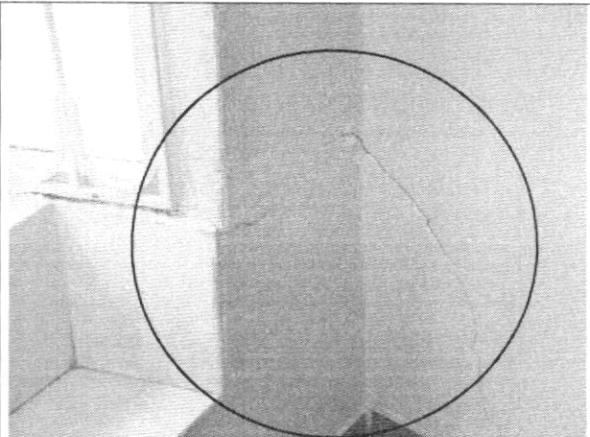
Los muros del segundo y tercer piso en el costado occidental están en condiciones regulares, se pueden detectar agrietamientos, fisuras a media altura de muros, grietas con más de un centímetro de abertura, las condiciones anteriores se pueden apreciar en las fotografías 8, 9, 10 y 11

Foto 8. Grieta costado occidental, muros segundo piso

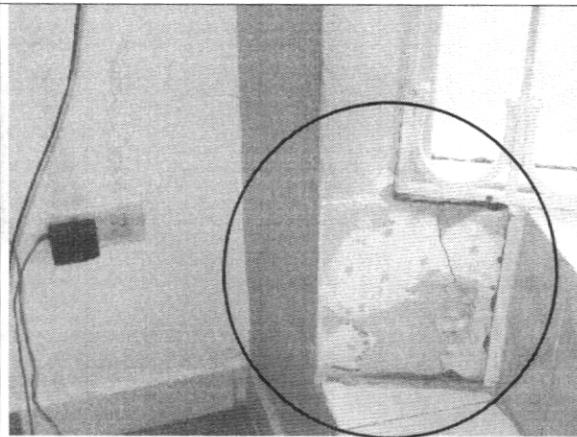
Foto 9. Agrietamiento muros segundo piso, costado occidental

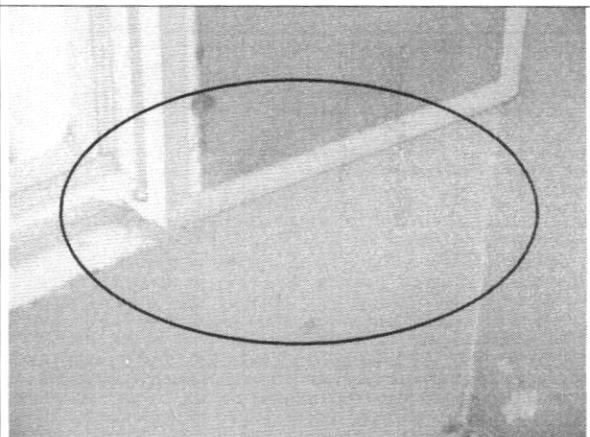
Foto 10. Fisuras muros de tercer piso, costado occidental
