CONCEPTO DE AMENAZA RUINA N° CAR - 908

LOCALIDAD: (14) Los Mártires
UPZ: (102) La Sabana
BARRIO: Santa Fe
DIRECCION: Calle 21 No. 18 - 04
CHIP: AAA0072OWDE
FECHA DE VISITA: Septiembre 04 de 2007
SOLICITANTE: Inspección Catorce A Distrital de Policía
POBLACION BENEFICIADA: Ocho (8) Personas – Dos (2) Familias
AREA: 300 m² (aproximadamente)

Este concepto corresponde a la visita de inspección para verificar el estado y condiciones del inmueble ubicado en la Calle 21 No. 18 - 04, con el fin de establecer si amenaza ruina o no.

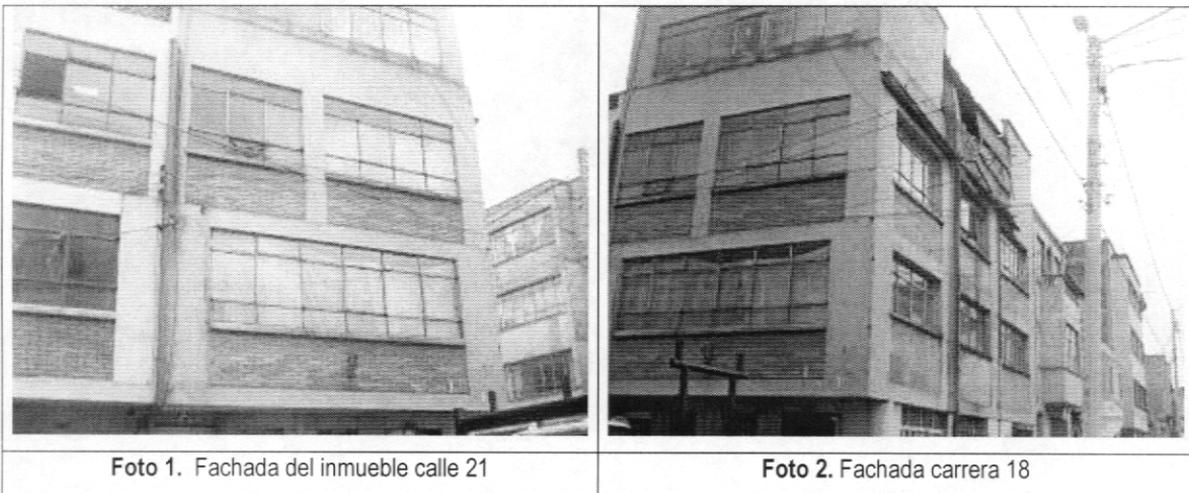
Los muros de fachada están en buen estado, no se observa deterioro ni desprendimiento de acabados, como se puede observar en las fotografías 1 y 2. Los muros internos del segundo piso presentan desprendimiento de acabados especialmente en la zona de cocina, como se puede ver en la fotografía 3, se detecta humedad en los muros del costado occidental, fotografía 4, las anteriores condiciones no afectan estructuralmente la edificación. La placa de entrepiso presenta desprendimiento de acabados en la parte inferior, como se puede ver en la fotografía 5.

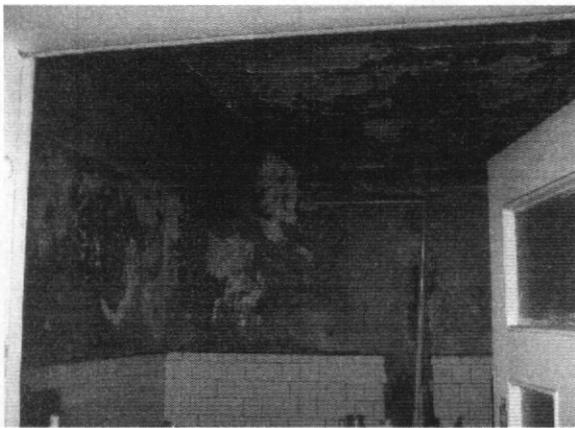
Foto 3. Desprendimiento de acabado muros segundo piso

- Realizar mantenimiento a los muros que presentan desprendimiento de acabados en el segundo piso
- Realizar mantenimiento a la placa de entrepiso del segundo nivel que presenta deterioro
- Como medida preventiva realizar mantenimiento preventivo a la edificación

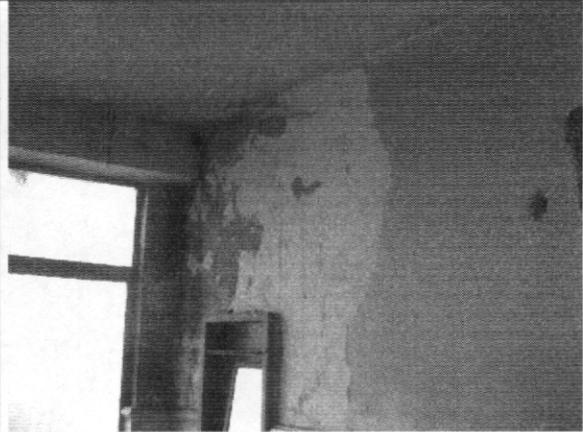
Foto 4. Humedad en muros de segundo piso

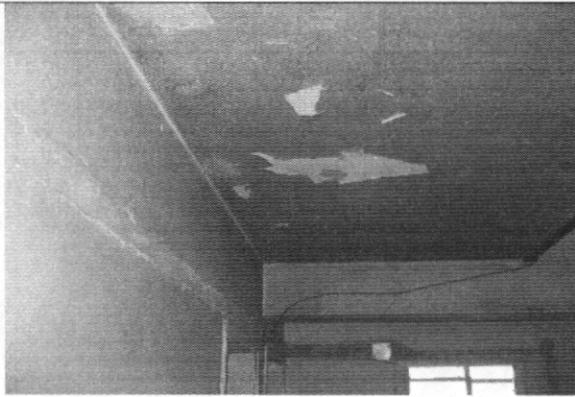
Foto 5. Desprendimiento de acabados en placa de entrepiso

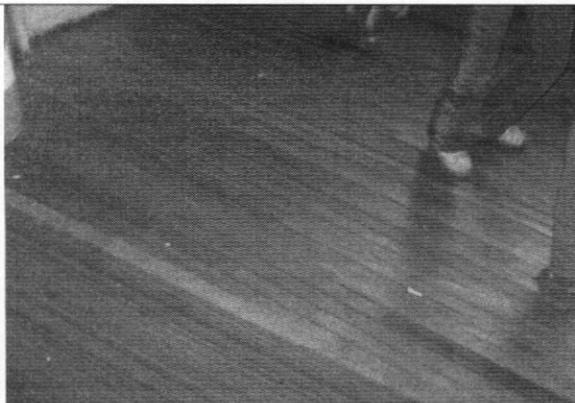
Los muros del tercer piso están en buen estado, no se observa deterioro, el acabado está en buen estado, como se aprecia en la fotografía 6. En la fotografía 7 se puede ver que el piso de madera está en buenas condiciones. La cubierta está en buen estado, no se aprecian deflexiones en los elementos que la componen, las tejas no presentan deterioro, como se ilustra en la fotografía 8.

Foto 7. Entrepiso en madera en buenas condiciones

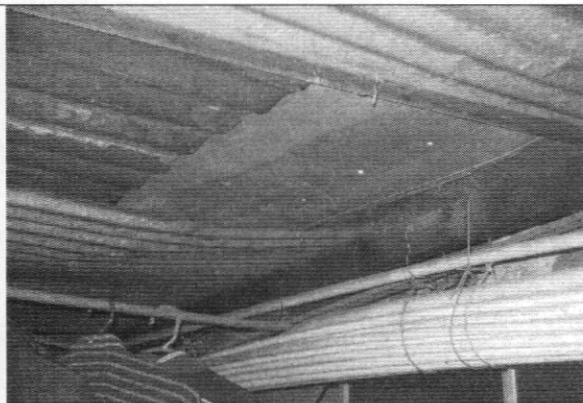
Foto 8. Cubierta en buen estado
