CONCEPTO DE AMENAZA RUINA N° CAR - 909

LOCALIDAD: (14) Los Mártires
UPZ: (102) La Sabana
BARRIO: La Favorita
DIRECCION: Carrera 18 No. 20 - 13
CHIP: AAA0072UKLF
FECHA DE VISITA: Septiembre 04 de 2007
SOLICITANTE: Inspección Catorce A Distrital de Policía
POBLACION BENEFICIADA: Dos (2) Personas – Una (1) Familia
AREA: 200 m² (aproximadamente)

Este concepto corresponde a la visita de inspección para verificar el estado y condiciones del inmueble ubicado en la Carrera 18 No. 20 - 13, con el fin de establecer si amenaza ruina o no.

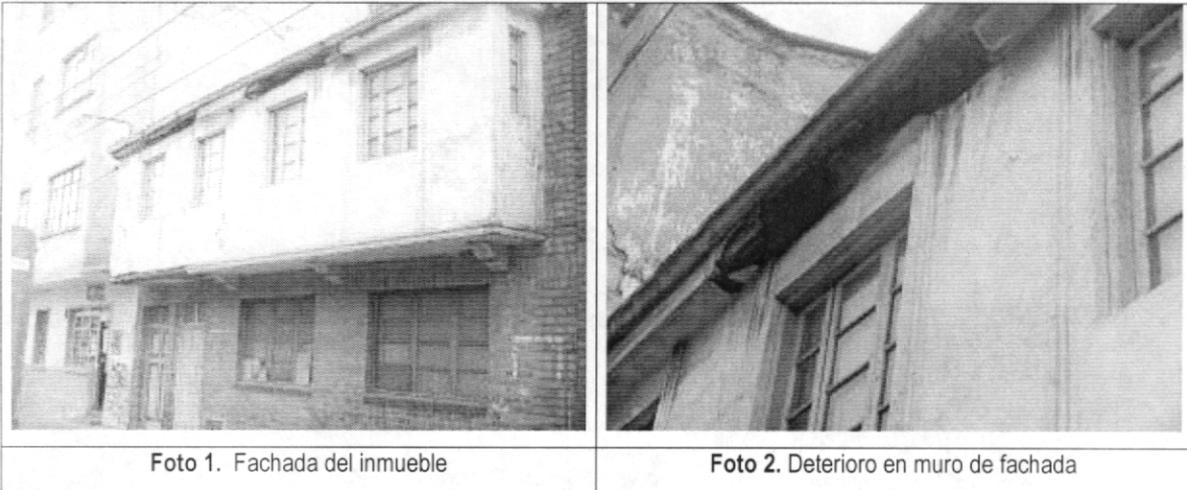
El inmueble objeto de la visita es una edificación de dos pisos cuya estructura principal son muros de mampostería, el entrepiso es en madera, la cubierta es en teja de fibro cemento apoyada en estructura de madera. Los muros internos y de fachada están pañetados y pintados. El aspecto general de la edificación se puede ver en la fotografía 1. Las dimensiones aproximadas del predio son diez metros de ancho y veinte metros de largo.

Los muros de fachada están en mal estado, se observa deterioro, desprendimiento de acabados, como se puede observar en la fotografía 2. En la fotografía 3 se observa una fisura en el muro de fachada a media altura. El cielo raso del alero presenta desprendimiento, como se puede apreciar en la fotografía 4. En los muros internos del costado occidental del segundo piso se presentan desprendimiento de acabados y humedad, como se ve en la fotografía 5, en los muros restantes no se observa deterioro, en general están en buen estado, como se puede apreciar en la fotografía 6.

- Realizar reparación a los muros de fachada que presentan deterioro y fisuras
- Realizar mantenimiento a los muros internos del segundo piso
- Como medida preventiva realizar mantenimiento preventivo a la edificación

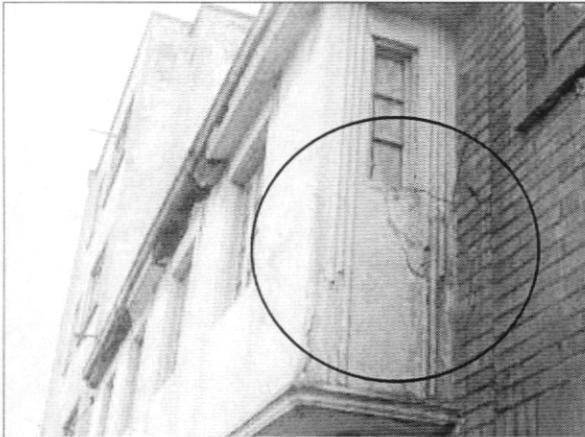
En líneas generales se observa daño fuerte en los muros de fachada, se evidencia posibilidad de colapso a mediano plazo.

Foto 3. Fisura en muro de fachada

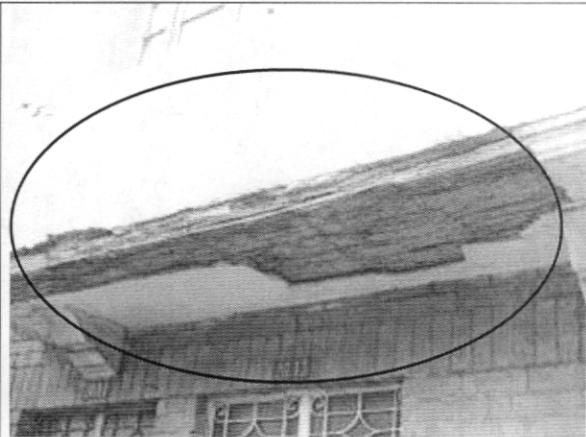
Foto 4. Desprendimiento de cielo raso en alero

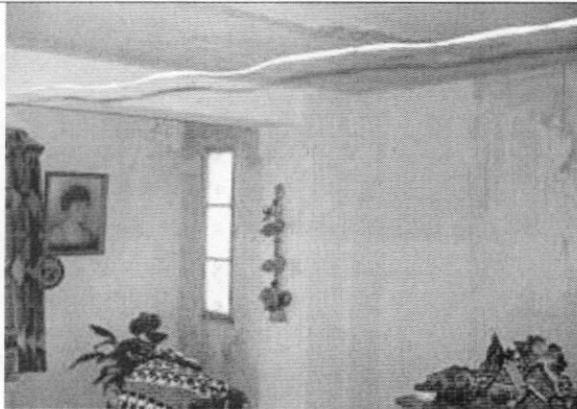
Foto 5. Humedad en muros interiores

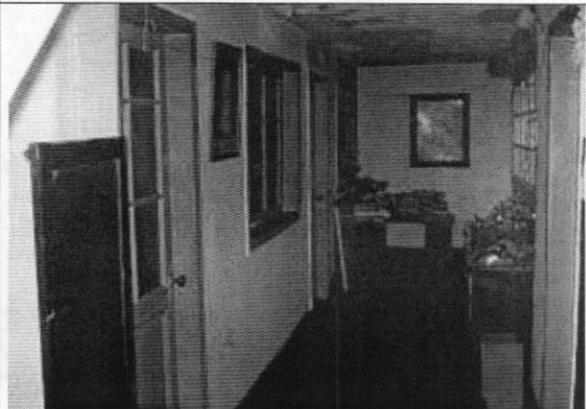
Foto 6. Muros de segundo piso

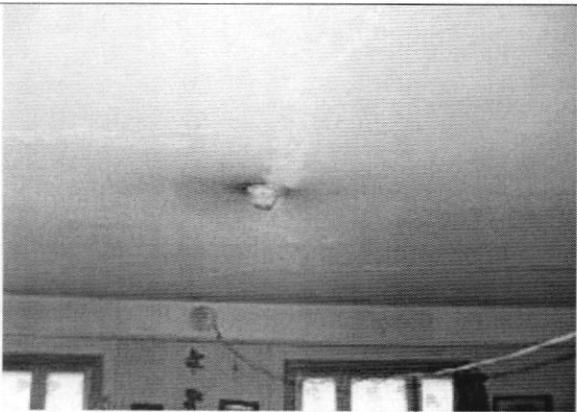
El cielo raso bajo cubierta presenta deterioro, se detectan fisuras en el acabado del cielo raso, como se observa en la fotografía 7. En la fotografía 8 se puede ver que el entrepiso en madera está en buen estado.

Foto 7. Deterioro en cielo raso bajo cubierta

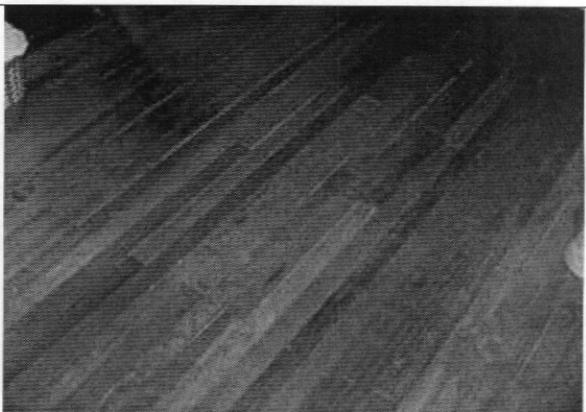
Foto 8. Entrepiso en madera
