CONCEPTO DE AMENAZA RUINA N° CAR - 919

LOCALIDAD: (14) Los Mártires
UPZ: (102) La Sabana
BARRIO: Santa Fe
DIRECCION: Calle 23 No. 15 – 14 (Muro de cerramiento)
CHIP: AAA0072MCPA
FECHA DE VISITA: Septiembre 12 de 2007
SOLICITANTE: Inspección Catorce C Distrital de Policía
POBLACION BENEFICIADA: Una (1) Persona – Una (1) Familia
AREA: 150 m² (aproximadamente)

Este concepto corresponde a la visita de inspección para verificar el estado y condiciones del muro de cerramiento del inmueble ubicado en la Calle 23 No. 15 – 14, con el fin de establecer si amenaza ruina o no.

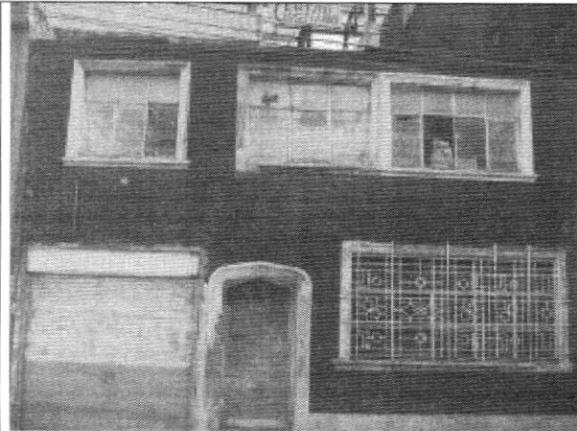
El muro de cerramiento no presenta agrietamientos que lo afecten estructuralmente ni deflexiones excesivas, como se puede ver en las fotografías 1 y 2. Se puede apreciar que la ventanería de la parte superior presenta deterioro, se observan vidrios sueltos que ponen en riesgo la seguridad de los peatones y transeúntes, como se ilustra en la fotografía 3. En las fotografías 4 y 5 se evidencia el desprendimiento de acabados y fisuras en la zona central del muro, en el sector del vano que ha sido clausurado. En la parte superior del muro se puede ver una hilada en ladrillo que no está vinculada al resto del muro, se aprecia el desprendimiento de unidades de mampostería y las restantes con posibilidad de caer a la vía pública, colocando en riesgo la seguridad de los peatones, ver fotografía 6.

Foto 1. Vista general del muro de cerramiento

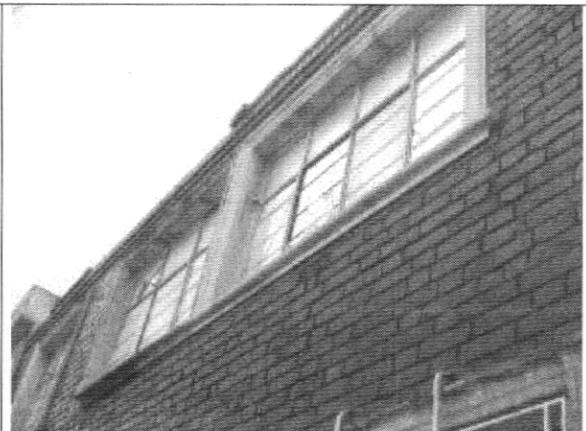
Foto 2. Aspecto general de la parte superior del muro

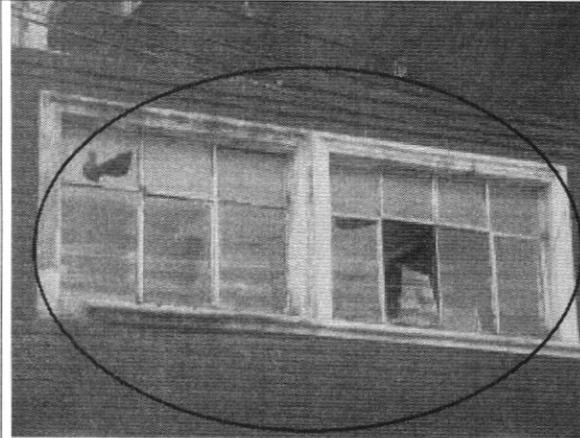
Foto 3. Ventanería en mal estado, desprendiendo de vidrios

- Retirar los vidrios que se encuentran en sueltos en las ventanas de la parte superior

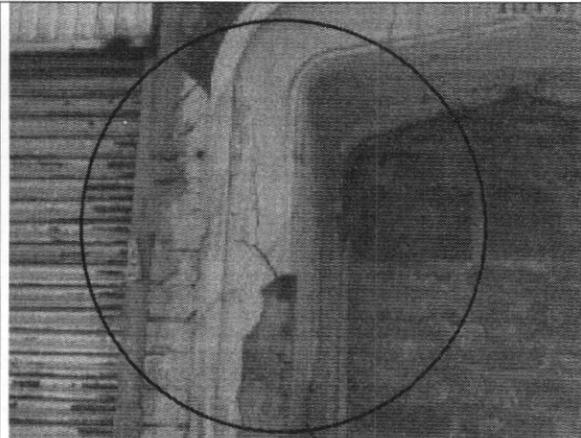
Foto 4. Desprendimiento de acabados en la zona inferior del muro

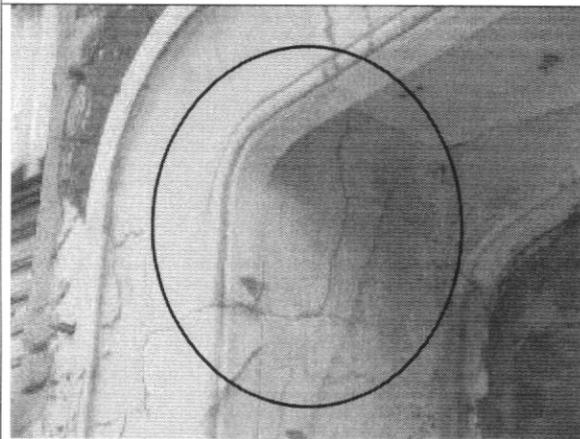
Foto 5. Fisuras en acabados zona central

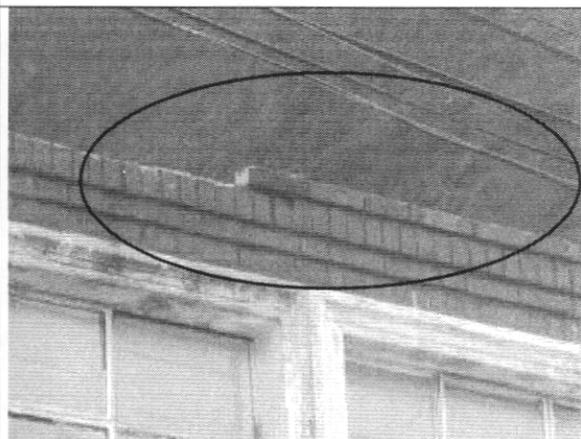
Foto 6. Desprendimiento de unidades de mampostería, parte superior del muro

- Retirar la hilada en ladrillo de la parte superior que no está vinculada al resto del muro y que presenta desprendimiento de unidades de mampostería
- Como medida preventiva construir elementos de confinamiento, columnetas y vigas en concreto, al muro de cerramiento
