DIRECCION DE PREVENCION Y ATENCION DE EMERGENCIAS

CONCEPTO DE AMENAZA RUINA N° CAR - 926

LOCALIDAD: (13) TEUSAQUILLO
UPZ: (100) Galerías
BARRIO: Alfonso López
DIRECCION: Carrera 20 # 50 – 81
CHIP: AAA0085DYRU
FECHA DE VISITA: Septiembre 06 de 2007
SOLICITANTE: Inspección 13 A Distrital de Policía
POBLACION BENEFICIADA: 1 Persona – 1 Familia
AREA: 150 m² (aproximadamente)

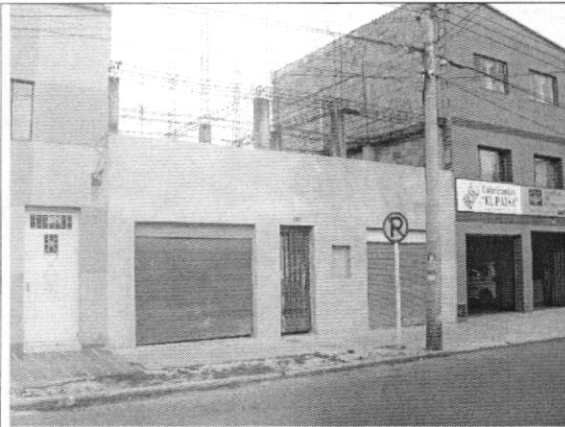
El inmueble visitado es una edificación de un piso, de unos 20 años de antigüedad. La fachada esta compuesta de muros en mampostería pañetados. La estructura principal del edificio consta de pórticos de concreto reforzado. El entrepiso de segundo nivel, que por el momento hace las veces de cubierta, es una placa de concreto reforzado. El área construida es de aproximadamente 150 metros cuadrados. La fachada de la edificación se puede observar en la foto 1 del registro fotográfico.

Foto 1. Fachada de la edificación objeto del concepto

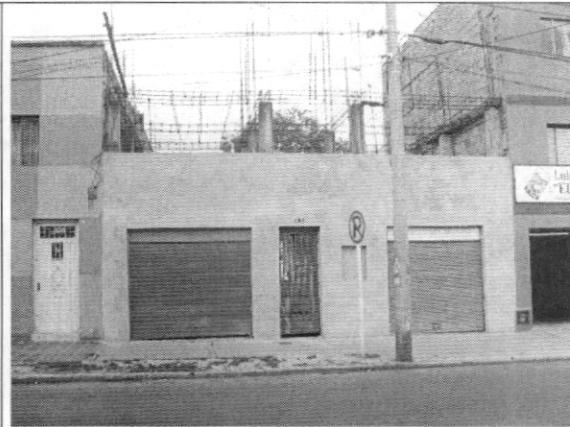
Externamente la edificación se encuentra en buenas condiciones estructurales. Los muros externos o de fachada no muestran ningún tipo de afectación como agrietamientos, fisuras o pérdida de verticalidad, que indiquen un mal comportamiento estructural. Sin embargo es claramente observable que la edificación presenta un proceso de construcción inconcluso, como últimos elementos estructurales construidos han quedado las columnas de segundo piso, adicionalmente solamente están los que serían los aceros de refuerzo de los elementos estructurales de niveles superiores, los cuales no tienen ningún tipo de protección ante el ataque de agentes ambientales. El aspecto externo de la edificación se ilustra en las fotos 1 a 3.

Foto 2. Vista externa, no se detectan afectaciones

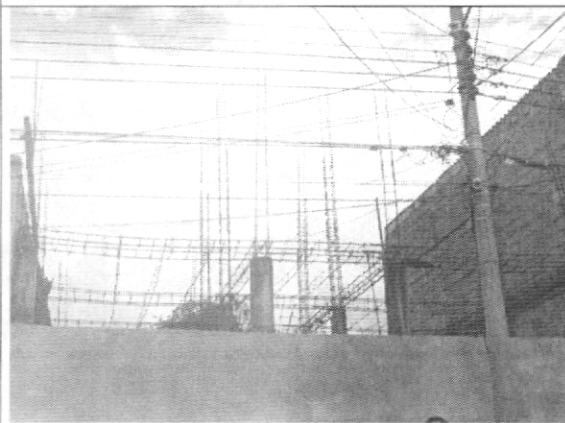
Foto 3. Aceros de refuerzo para la construcción de los elementos estructurales de los pisos superiores

- Proveer de protección ante los agentes ambientales, a los aceros de refuerzo que han quedado para la construcción de los elementos de pisos superiores
- Como medida adicional, no obligatoria, se recomienda concluir la construcción de la edificación, actividad que se debe desarrollar bajo la dirección y supervisión de personal profesional y técnico idóneo
- Desarrollar actividades de mantenimiento general a la edificación
