DIRECCION DE PREVENCION Y ATENCION DE EMERGENCIAS

CONCEPTO DE AMENAZA RUINA N° CAR - 934

LOCALIDAD: (17) La Candelaria
UPZ: (94) La Candelaria
BARRIO: La Catedral
DIRECCION: Calle 12 No. 3 - 98
CHIP: AAA0032OWAW
FECHA DE VISITA: Septiembre 24 de 2007
SOLICITANTE: Alcaldía Local de La Candelaria
POBLACION BENEFICIADA: Una (1) Persona – Una (1) Familia
AREA: 120 m² (aproximadamente)

Este concepto corresponde a la visita de inspección para verificar el estado y condiciones del inmueble ubicado en la Calle 12 No. 3 - 98, con el fin de establecer si amenaza ruina o no.

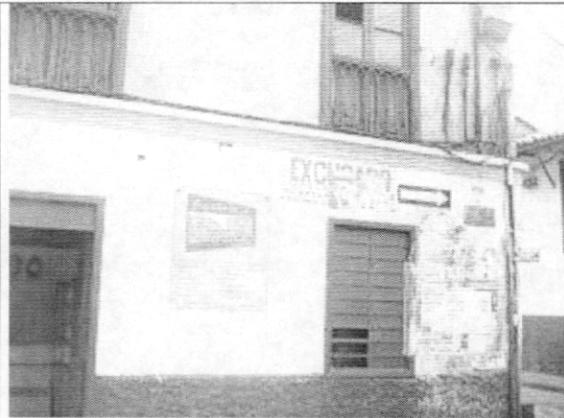
Los muros exteriores del primer piso están en buen estado, no se observan fisuras ni desprendimiento de acabados, como se puede ver en las fotografías 1, 2 y 3. Los muros de fachada del segundo nivel presentan deterioro en los acabados, se detectan fisuras en algunos sectores, especialmente en el costado occidental, se puede observar el desprendimiento de acabados en el extremo norte y fisuras en la parte superior, como se ilustra en las fotografías 4, 5 y 6. En la fotografía 7 se puede ver el desprendimiento de acabados en los muros del segundo nivel del costado sur. El cielo raso bajo el alero del costado occidental presenta desprendimiento de los elementos de madera que lo conforman, como se puede observar en la fotografía 8.

Foto 1. Muros de fachada primer piso costado occidental

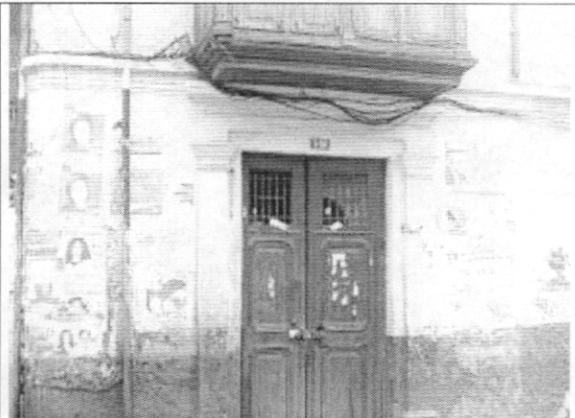
Foto 2. Muros de fachada primer piso costado sur

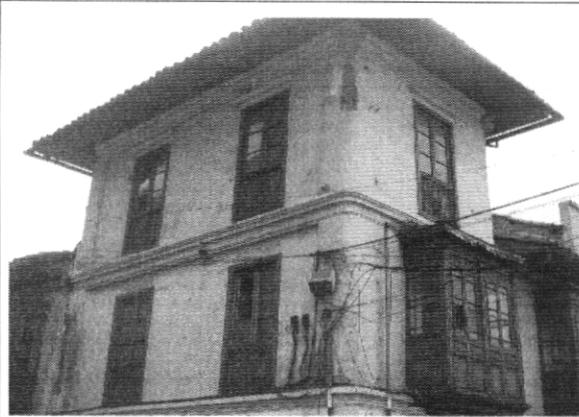
Foto 3. Muros de fachada segundo y tercer piso.

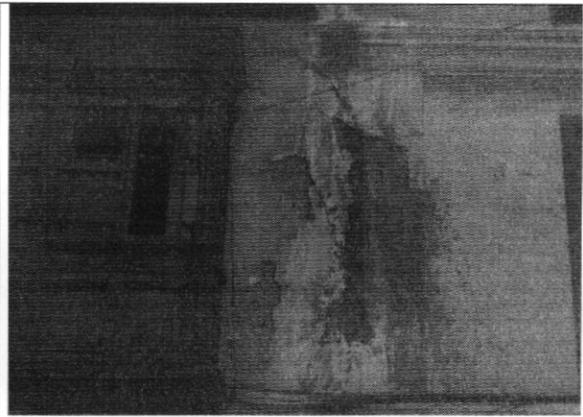
Foto 4. Deterioro en acabados fachada costado occidental, segundo piso

- Reparar los muros de fachada del segundo nivel que presentan fisuras y deterioro en los acabados
- Reparar el cielo raso en madera bajo el alero de la cubierta que presenta desprendimiento de elementos de madera que ponen riesgo la seguridad de los peatones
- Realizar mantenimiento general al inmueble para prevenir el deterioro de la edificación

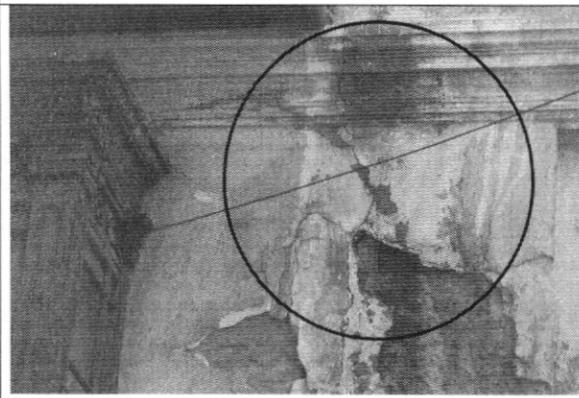
Foto 5. Desprendimiento de acabados y fisuras en muros de segundo piso

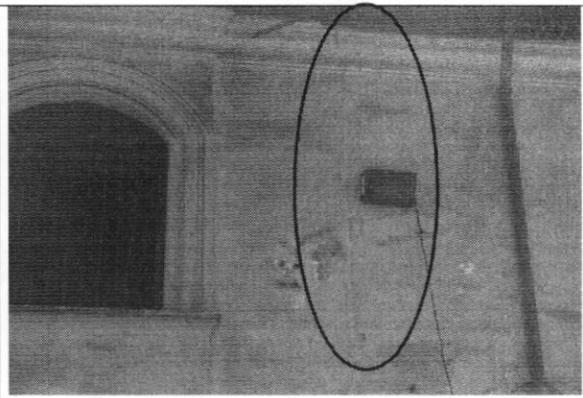
Foto 6. Fisuras muros de segundo piso, costado occidental

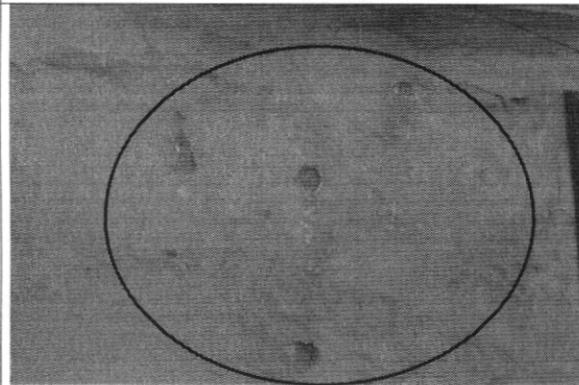
Foto 7. desprendimiento de acabados en muros segundo y tercer piso, costado sur

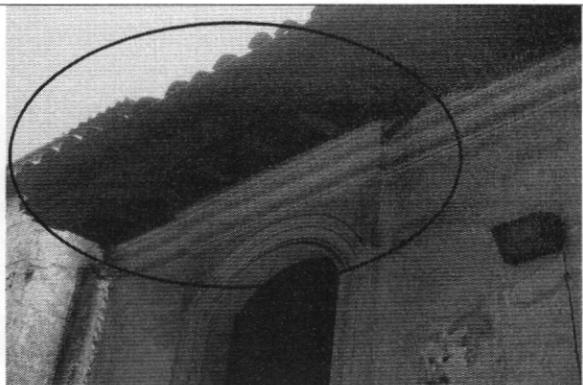
Foto 8. Desprendimiento de cielo raso bajo alero, costado occidental
