## CONCEPTO DE AMENAZA RUINA N° CAR - 937

LOCALIDAD: (17) La Candelaria  
UPZ: (94) La Candelaria  
BARRIO: La Concordia  
DIRECCION: Carrera 1 No. 12 – 44  
CHIP: AAA0030KDUZ  
FECHA DE VISITA: Septiembre 28 de 2007  
SOLICITANTE: Alcaldía Local de La Candelaria  
POBLACION BENEFICIADA: Cuarenta y Ocho (48) Personas – Veinticuatro (24) Familias  
AREA: 1000 m<sup>2</sup> (aproximadamente)

Este concepto corresponde a la visita de inspección para verificar el estado y condiciones del inmueble ubicado en la Carrera 1 No. 12 – 44, con el fin de establecer si amenaza ruina o no.

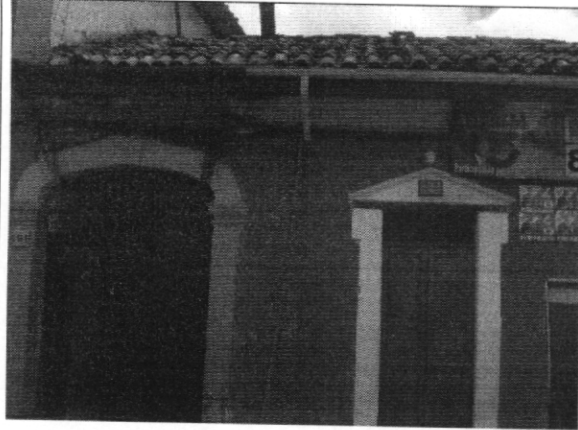
El muro de fachada del acceso principal está en buen estado, el acabado se encuentra en buenas condiciones, como se puede ver en la fotografía 1. Los muros de fachada de los interiores, en general están en buen estado, no se aprecia deterioro, agrietamientos ni desprendimientos de acabados, como se ilustra en las fotografías 2, 3, 4, 5 y 6. En la zona posterior del predio en los interiores 18 a 22, se puede ver que los muros de fachada presentan deterioro en los acabados, se observa el desprendimiento del pañete y humedad en algunos sectores de los muros, como se aprecia en las fotografías 7 y 8.

Foto 1. Muros de fachada principal

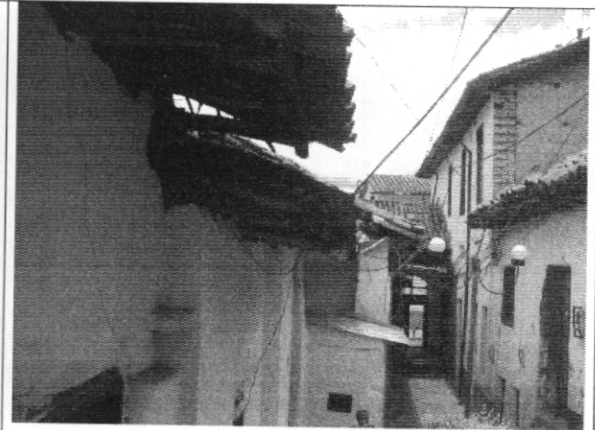
Foto 2. Muros de fachada interiores

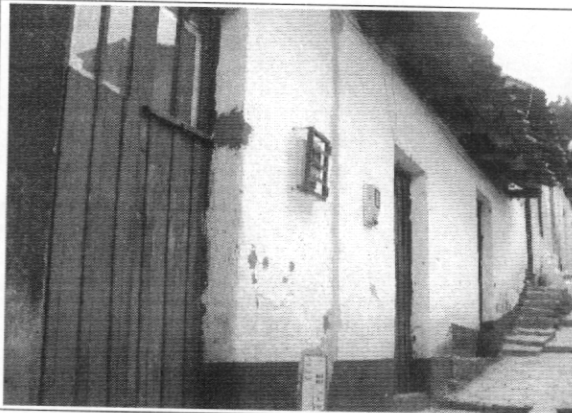
Foto 3. Muros interiores costado norte, zona frontal

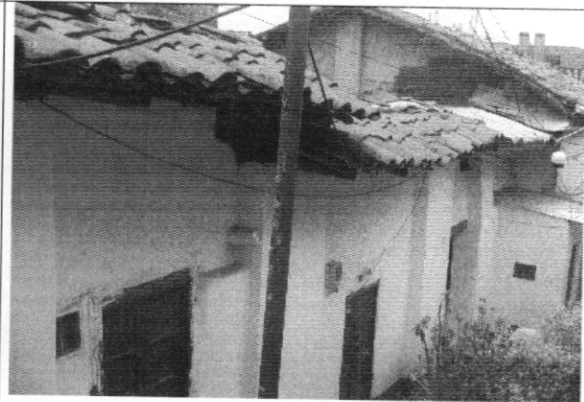
Foto 4. Muros interiores costado sur, zona frontal

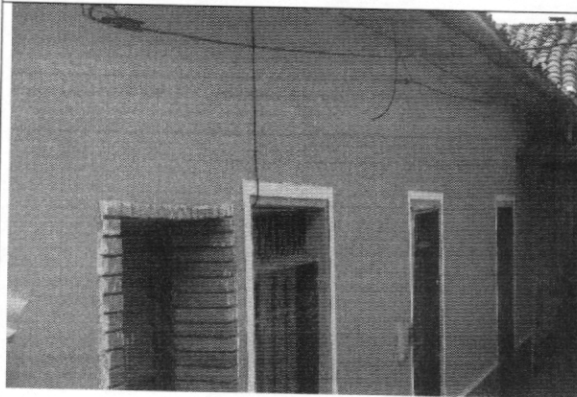
Foto 5. Muros de fachada de los interiores en buen estado

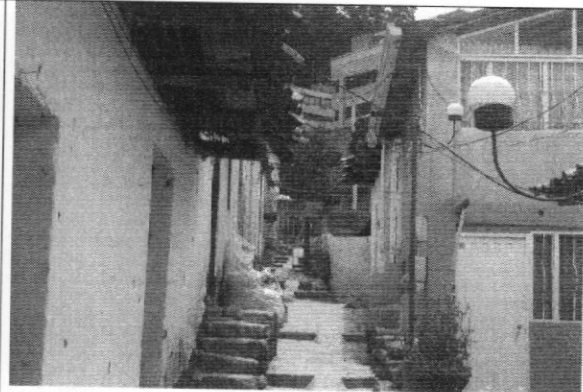
Foto 6. Aspecto general de muros de los interiores de la zona posterior

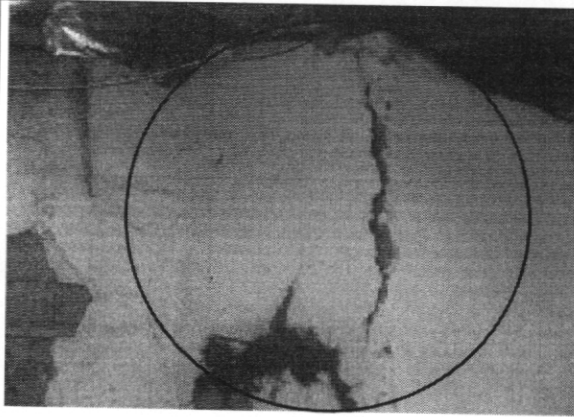
Foto 7. Desprendimiento de acabados en muros de fachada de interiores 18 a 22

De acuerdo con lo anterior, se puede establecer que la cubierta de los interiores 18 a 22 del inmueble localizado en la Carrera 1 No. 12 - 44, **AMENAZA RUINA PARCIAL**, se observa daño moderado en la cubierta y en los acabados de los muros de estos interiores, se evidencia posibilidad de colapso a mediano plazo. Se recomienda a los propietarios o responsables del predio desarrollar las siguientes actividades:

- Reemplazar los elementos de madera que se encuentran en mal estado, de la cubierta de los interiores 18 a 22
- Cambiar las tejas que están deterioradas en la cubierta de los interiores 18 a 22; realizar el amarre adecuado de las tejas a la estructura
- Reparar los muros que presentan desprendimiento en los acabados y humedad, interiores 18 a 22
- Realizar mantenimiento general a todos los muros y cubiertas de los interiores para prevenir el deterioro

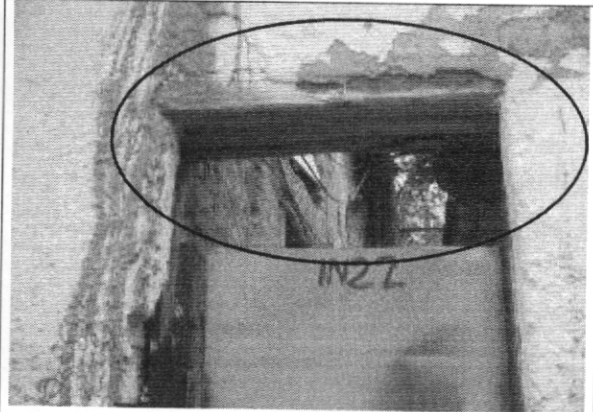
Foto 8. Deterioro en muro interior 22

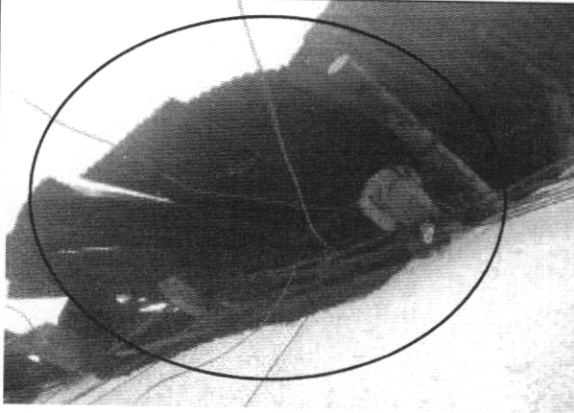
La cubierta de los interiores de la parte posterior, especialmente de los interiores 18 a 22, está en mal estado, se puede ver que los elementos de madera que conforman la estructura de apoyo presentan deterioro, se aprecia desprendimiento de elementos, daño en elementos rollizos principales, tejas en mal estado y el amarre de las mismas a la estructura no es el adecuado, estas condiciones se ilustran en las fotografías 9, 10 y 11. La cubierta del acceso principal y de los interiores de la zona frontal e intermedia, en general está en buen estado, como se ve en la fotografía 12.

Foto 9. Cubierta en mal estado, interiores 18 a 22

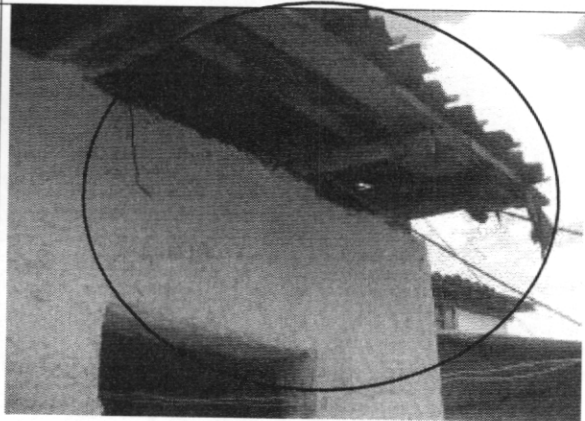
Foto 10. Desprendimiento de elementos de cubierta, interiores 18 a 22

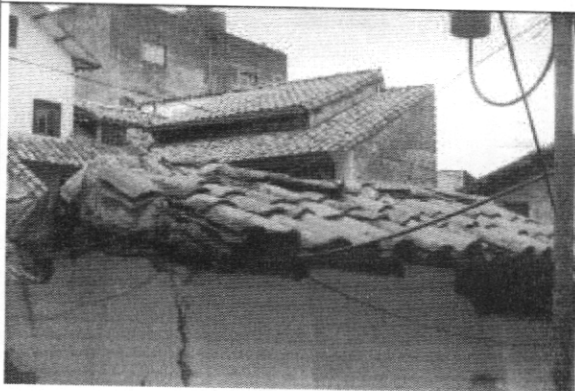
Foto 11. Deterioro en cubierta, interiores zona posterior

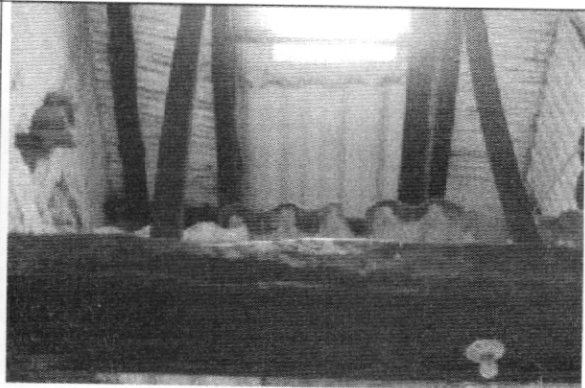
Foto 12. Cubierta acceso principal
