DIRECCION DE PREVENCION Y ATENCION DE EMERGENCIAS

## CONCEPTO DE AMENAZA RUINA N° CAR - 938

LOCALIDAD: (17) La Candelaria  
UPZ: (94) La Candelaria  
BARRIO: La Concordia  
DIRECCION: Carrera 1 No. 12 – 46/48/60  
CHIP: AAA0030KDFW  
FECHA DE VISITA: Septiembre 28 de 2007  
SOLICITANTE: Alcaldía Local de La Candelaria  
POBLACION BENEFICIADA: Ocho (8) Personas – Dos (2) Familias  
AREA: 300 m<sup>2</sup> (aproximadamente)

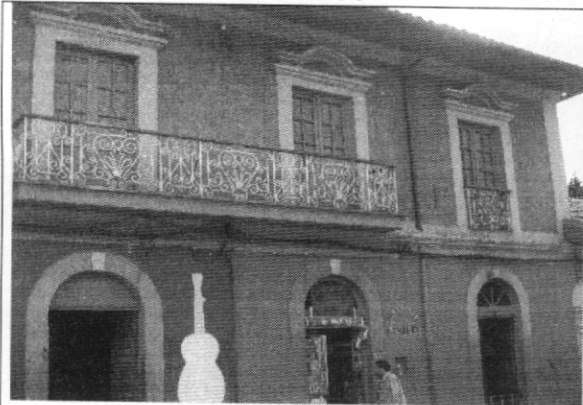
El muro de fachada está en buen estado, el acabado tanto del primer piso como del segundo se encuentra en buenas condiciones, como se puede ver en las fotografías 1, 2 y 3. Los muros internos no presentan deterioro, no se evidencian agrietamientos y los acabados están en buen estado, como se ilustra en las fotografías 4, 5, 6 y 7.

Foto 1. Muros de fachada

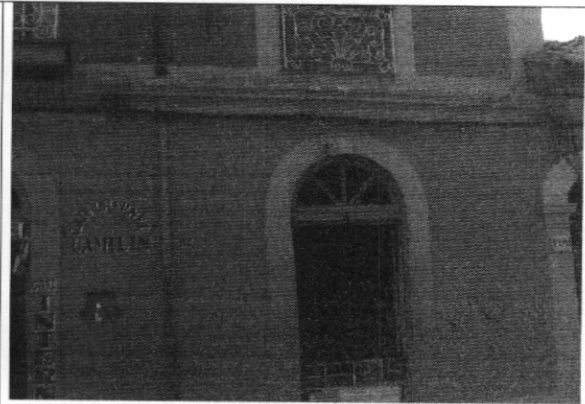
Foto 2. Muros fachada, primer piso

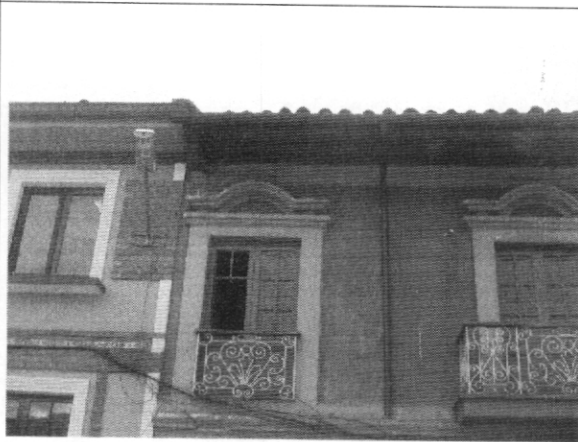
Foto 3. Muros fachada, segundo piso

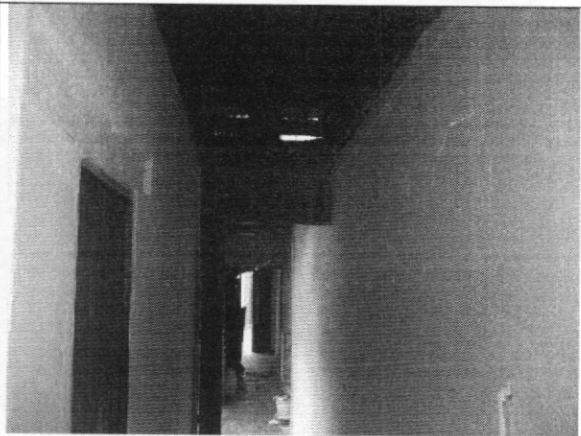
Foto 4. Muros interiores primer piso

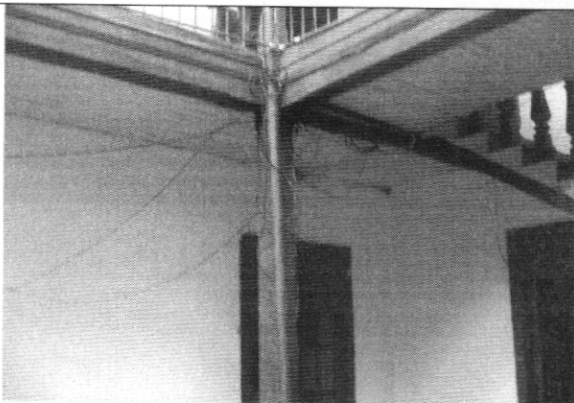
Foto 5. Muros internos en buen estado

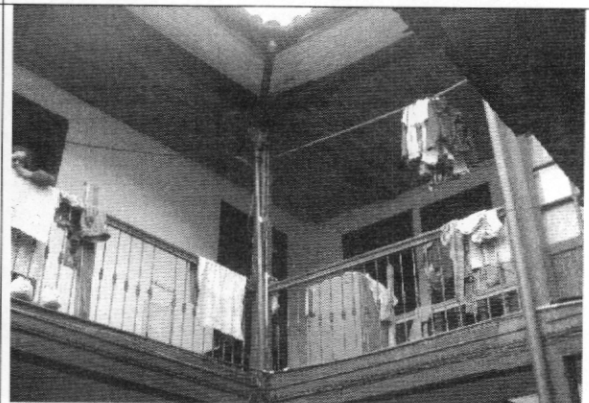
Foto 6. Aspecto general de muros del segundo piso

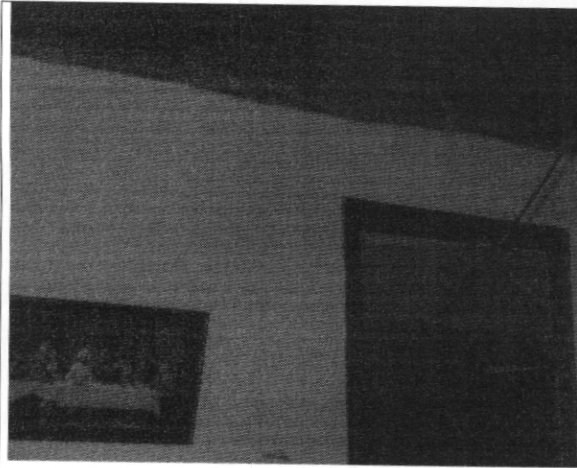
Foto 7. Muros segundo nivel, en buen estado

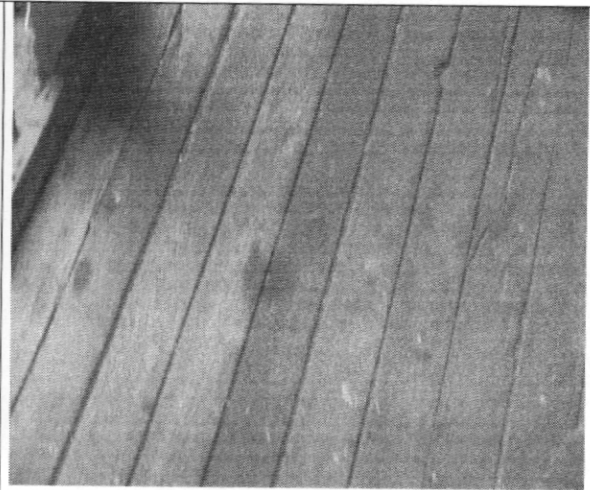
El entrepiso en madera está en buenas condiciones, no se observan deflexiones y los elementos que lo conforman, vigas, columnas y tablado no presentan deterioro, como se puede ver en la fotografía 8. El cielo raso bajo cubierta en la zona frontal presentan desprendimientos parciales, como se aprecia en la fotografía 9. En la fotografía 10 se puede ver que la cubierta en teja de barro en general está en buen estado.

Foto 8. Entrepiso en madera en buenas condiciones

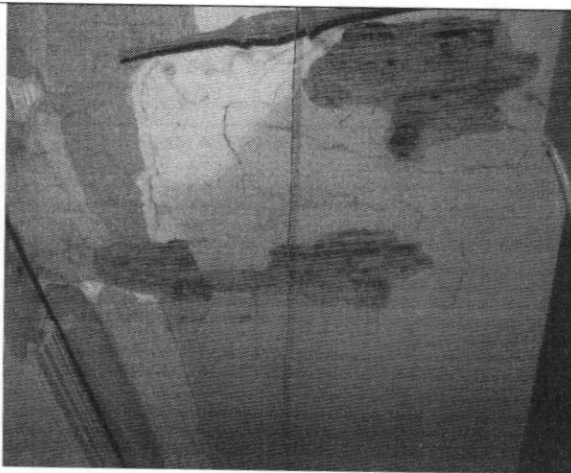
En líneas generales se observa daño leve en el cielo raso bajo cubierta de la zona frontal, no se evidencia posibilidad de colapso de la estructura a corto plazo.

Foto 9. Deterioro en cielo raso de la zona frontal, segundo piso

- Reparar el cielo raso bajo cubierta de la zona frontal de la edificación
- Realizar mantenimiento general al inmueble para prevenir el deterioro

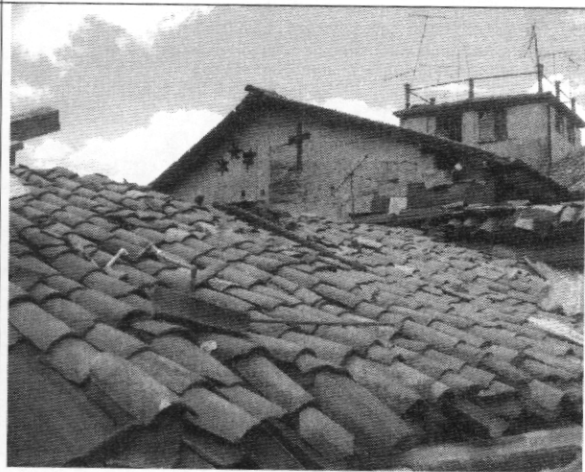
Foto 10. Cubierta en teja de barro en buen estado.
