CONCEPTO DE AMENAZA RUINA N° CAR - 942

LOCALIDAD: (7) BOSA
UPZ: (49) Apogeo
BARRIO: Villa del Río
DIRECCION: Calle 57 B Sur # 62 – 70 Interior 3
CHIP: AAA0050WWDE
FECHA DE VISITA: Septiembre 18 de 2007
SOLICITANTE: Inspección 7 A Distrital de Policía
POBLACION BENEFICIADA: 4 Personas – 1 Familia
AREA: 200 m² (aproximadamente)

Este concepto corresponde a la visita de inspección para verificar el estado y condiciones del inmueble ubicado en la Calle 57 B Sur # 62 – 70 Interior 3, con el fin de establecer si amenaza ruina o no.

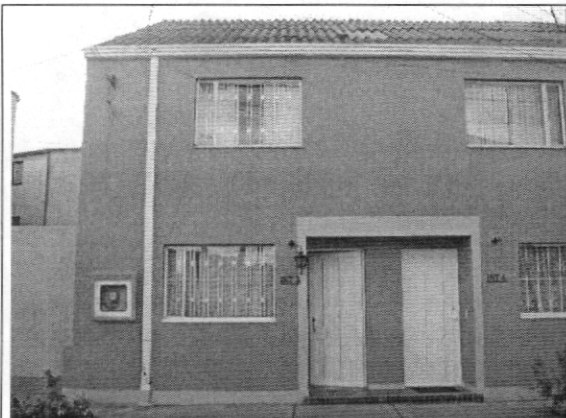
La edificación se encuentra en buenas condiciones estructurales, los muros de fachada no presentan deterioro ni evidencias de mal comportamiento estructural, como se puede ver en las fotos 1 y 2. Los muros internos no presentan ninguna clase de afectación, sin embargo el muro perimetral de lindero en el aislamiento posterior, presenta graves daños como agrietamientos y fracturas con dislocación de piezas de mampostería adicionalmente es apreciable la pérdida de verticalidad del muro posterior, en las fotos 3 a 6 se puede apreciar el estado del muro de lindero, la placa de piso de este sector presenta grandes deformaciones, fracturas y hundimientos, estos hundimientos se encuentran en dirección del predio vecino posterior, estas afectaciones se muestran en las fotos 7 y 8. La cubierta liviana del aislamiento posterior se encuentra en malas condiciones existen elementos metálicos de soporte deformados y fallados, como se observa en las fotos 9 y 10.

Foto 1. Fachada de la edificación objeto del concepto

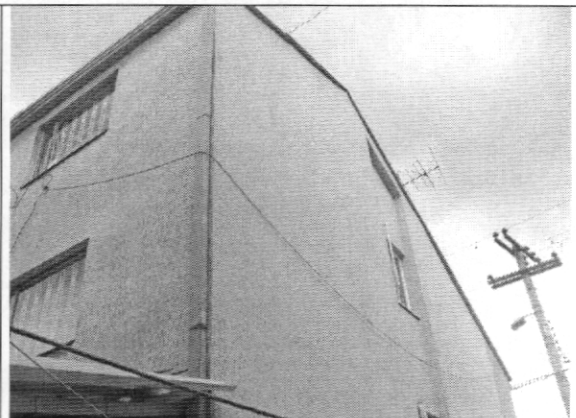
Foto 2. Muros externos sin evidencias de daños

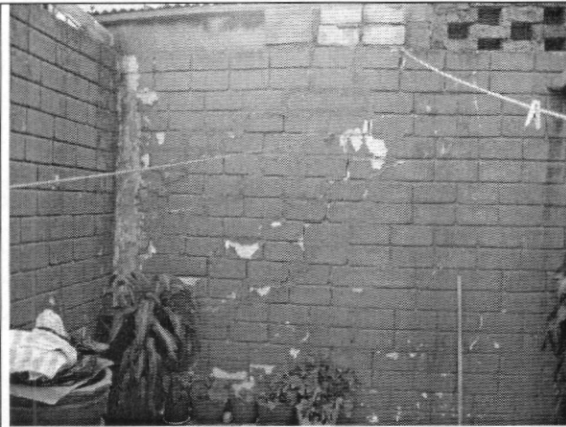
Se considera que el muro perimetral de lindero y la cubierta del aislamiento posterior tienen daño severo y existen posibilidades de colapso a corto plazo.

Foto 3. Muro posterior con pérdida de verticalidad

- Demoler el muro perimetral de lindero del aislamiento del sector posterior del inmueble
- Realizar los arreglos correspondientes a la placa del piso del sector posterior del inmueble
- Desmontar la cubierta liviana del sector posterior del inmueble
- Mantener restringido el uso del aislamiento del sector posterior del inmueble hasta que se realicen las actividades de demolición del muro y desmonte de la cubierta liviana del sector

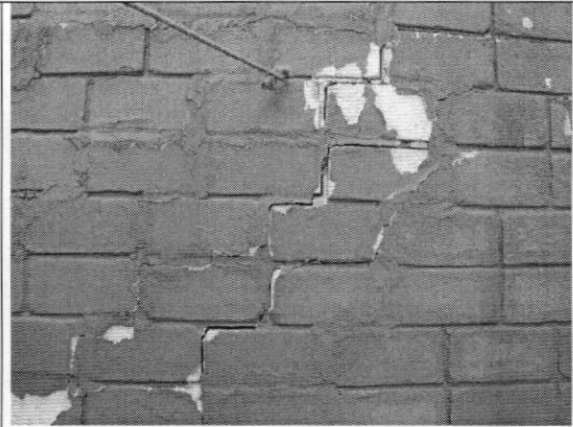
Foto 4. Agrietamiento del muro posterior de lindero

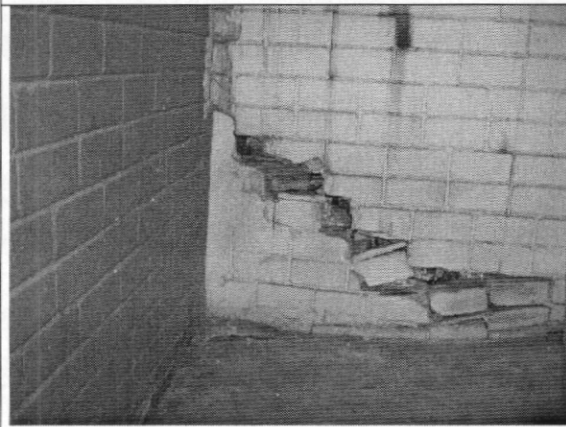
Foto 5. Fractura y dislocación de piezas de mampostería

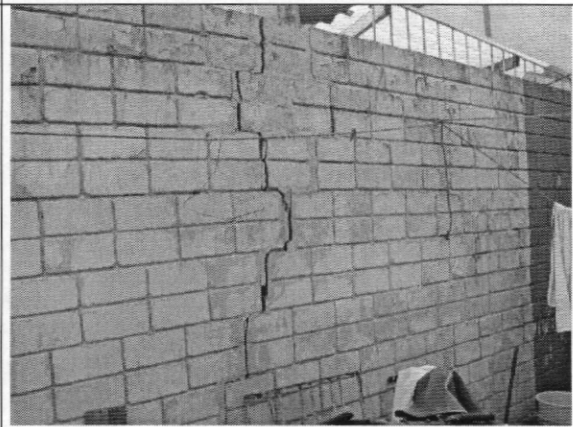
Foto 6. Fractura en muro lateral de lindero

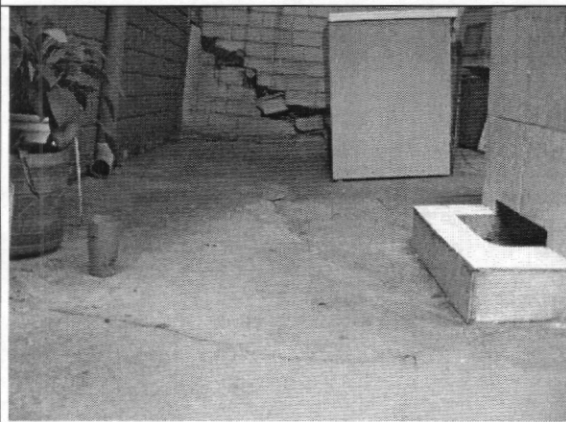
Foto 7. Fracturas y deformaciones en placa de piso

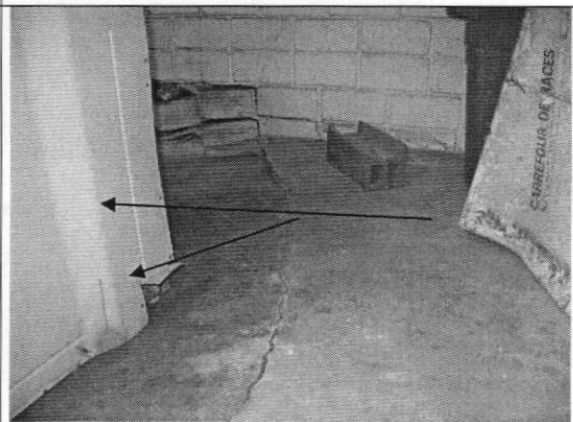
Foto 8. Grandes hundimientos en placa de piso

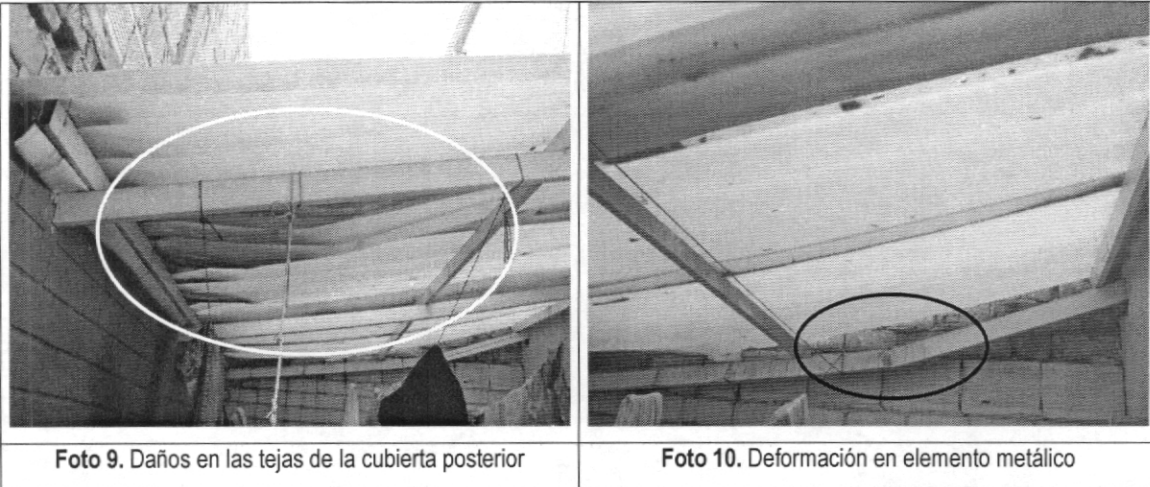
Foto 9. Daños en las tejas de la cubierta posterior

Foto 10. Deformación en elemento metálico
