## CONCEPTO DE AMENAZA RUINA N° CAR - 956

LOCALIDAD: (4) San Cristóbal  
UPZ: (32) San Blas  
BARRIO: San Cristóbal Viejo  
DIRECCION: Calle 13 Sur No. 5 – 57 Este  
CHIP: AAA0000UMWF  
FECHA DE VISITA: Octubre 19 de 2007  
SOLICITANTE: Alcaldía Local de San Cristóbal  
POBLACION BENEFICIADA: Una (1) Persona – Una (1) Familia  
AREA: 400 m<sup>2</sup> (aproximadamente)

Este concepto corresponde a la visita de inspección para verificar el estado y condiciones del inmueble ubicado en la Calle 13 Sur No. 5 – 57 Este, con el fin de establecer si amenaza ruina o no.

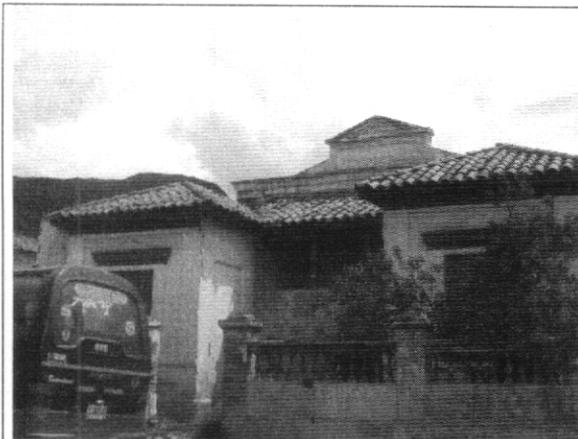
Los muros de fachada están en regular estado, se puede ver el deterioro en acabados y se detectan fisuras en algunas zonas de los mismos, el aspecto general de la fachada se puede observar en la fotografía 1. Los muros internos se encuentran en un estado avanzado de deterioro, se observan grietas en la mayoría de ellos especialmente en los muros del costado oriental, se detectan grietas en los muros principales de carga, como se ilustra en las fotografías 2, 3 y 4, igualmente los muros perimetrales del costado oriental y de la parte posterior de la construcción están agrietados, como se puede ver en las fotografías 5 y 6.

Foto 1. Fachada principal de la edificación

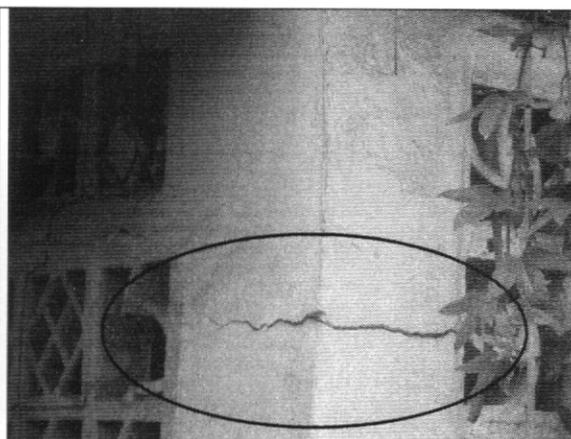
Foto 2. Grieta en machón

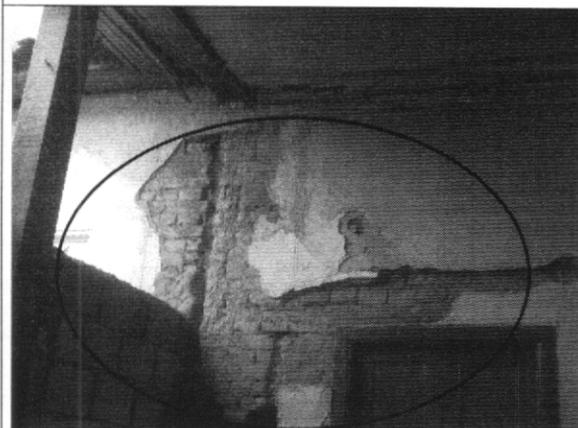
Foto 3. Muros interiores deteriorados

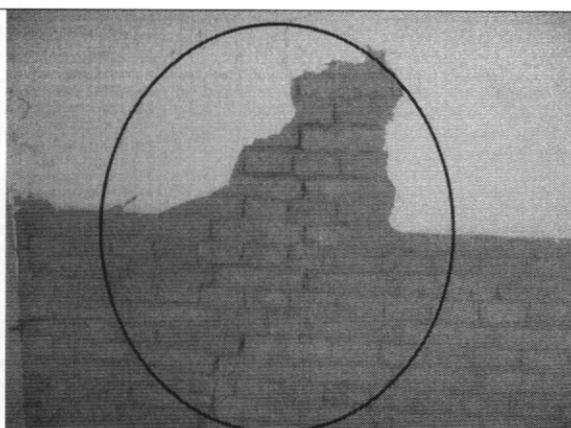
Foto 4. Agrietamiento diagonal en muro de carga

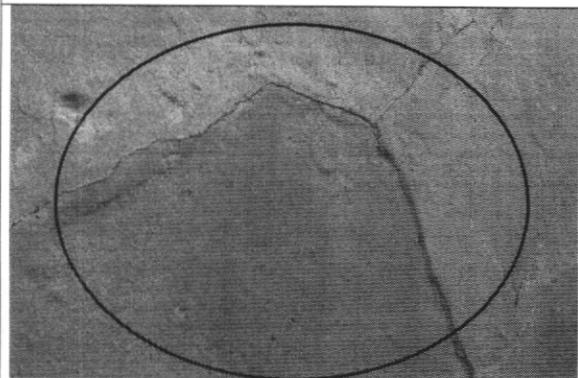
Foto 5. Grieta en muro costado oriental

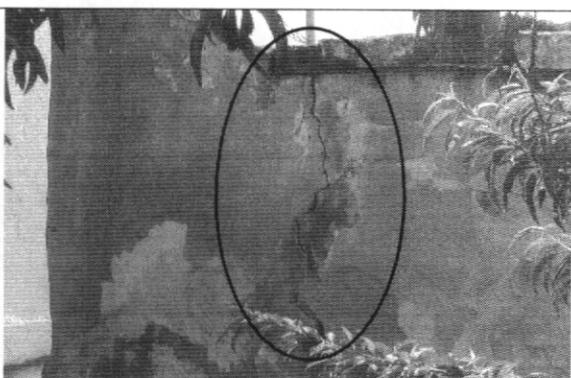
Foto 6. Agrietamiento en muro parte posterior

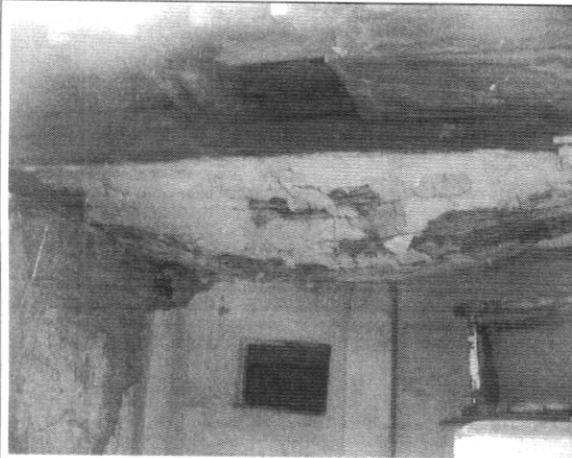
El cielo raso bajo cubierta en toda la edificación está en mal estado, en las habitaciones del costado oriental y de la parte posterior se puede ver el colapso parcial del mismo, como se aprecia en las fotografías 7 y 8. La estructura en madera que soporta la cubierta se encuentra deteriorada, se pueden ver deflexiones en los elementos principales y daño en los elementos secundarios, fisuras en las repisas de apoyo, como se observa en la fotografía 9. En la fotografía 10 se puede ver que la cubierta y los muros de apoyo de la misma están en malas condiciones.

Foto 7. Colapso cielo raso costado oriental

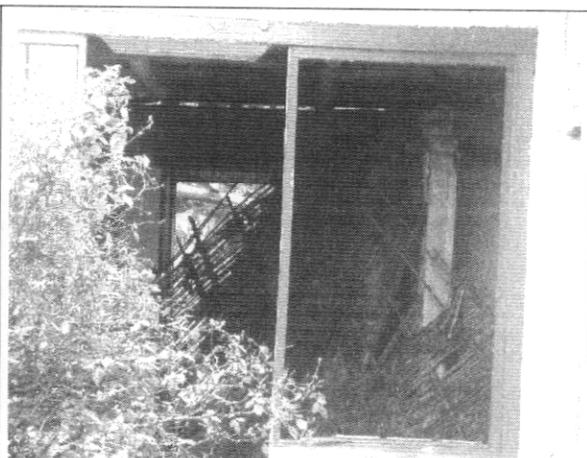
Foto 8. Colapso cielo raso, costado sur

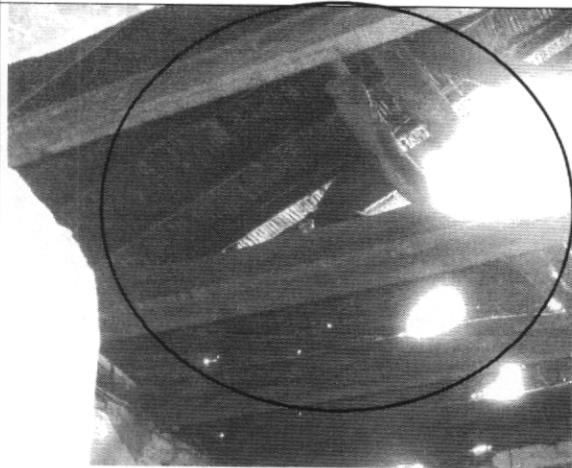
Foto 9. Estructura de madera de cubierta en mal estado

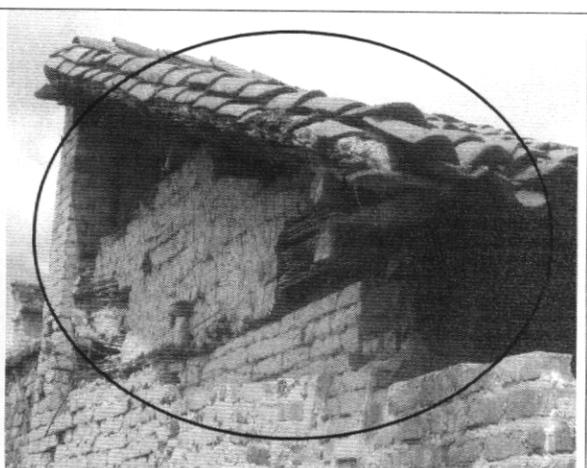
Foto 10. Apoyo de cubierta y cubierta en malas condiciones

De acuerdo con lo anterior, se puede establecer el inmueble ubicado en la Calle 13 Sur No. 5 – 57 Este, **AMENAZA RUINA**, se observa daño fuerte en la estructura, se evidencia posibilidad de colapso a mediano plazo. Se recomienda a los propietarios o responsables del predio realizar la demolición de la edificación.
