DIRECCION DE PREVENCION Y ATENCION DE EMERGENCIAS

CONCEPTO DE AMENAZA RUINA N° CAR - 958

LOCALIDAD: (13) TEUSAQUILLO
UPZ: (100) Galerías
BARRIO: San Luis
DIRECCION: Carrera 20 # 60 – 13 / 15
CHIP: AAA0083SNHY
FECHA DE VISITA: Octubre 03 de 2007
SOLICITANTE: Inspección 13 A Distrital de Policía
POBLACION BENEFICIADA: 1 Persona – 1 Familia
AREA: 180 m² (aproximadamente)

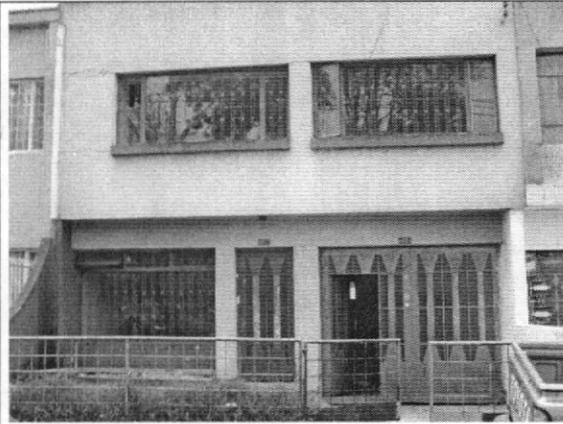
El inmueble visitado es una edificación de dos pisos, de unos 30 años de antigüedad. La fachada esta compuesta de muros en mampostería pañetados. La estructura principal del edificio consta de muros portantes de mampostería. El entrepiso de segundo nivel esta formado por un entramado de elementos de madera, la cubierta es en teja de fibro cemento, los cielo rasos son de esterilla de guadua pañetada. El área construida es de aproximadamente 180 metros cuadrados. La fachada de la edificación se puede observar en la foto 1 del registro fotográfico.

Foto 1. Fachada de la edificación objeto del concepto

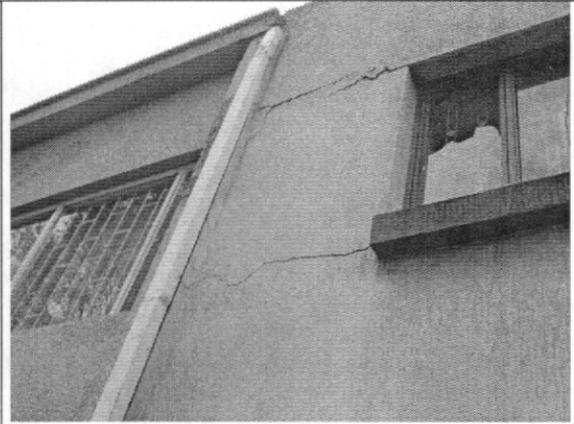
Externamente la edificación se encuentra en malas condiciones estructurales. Los muros externos o de fachada muestran agrietamientos y deformaciones, como muestran las fotos 1 a 3. Internamente los muros presentan fisuras, agrietamientos y deformaciones, por tratarse de una edificación de muros portantes se considera que es una afectación estructural que compromete su estabilidad, las fotos 4 a 9 presentan la situación de los muros. Adicionalmente los muros y el cielo raso se encuentran altamente deteriorados por el ingreso de agua, en algunos sectores se ha presentado desprendimiento del pañete de recubrimiento del cielo raso, en las fotos 10 y 11 se pueden ver algunos de los muros afectados y en las fotos 12 y 13 se observa el cielo raso en los sectores donde se presentó desprendimiento del recubrimiento, en la foto 14 una porción del cielo raso con agrietamientos y a punto de desprenderse.

Foto 2. Agrietamientos en muros de fachada

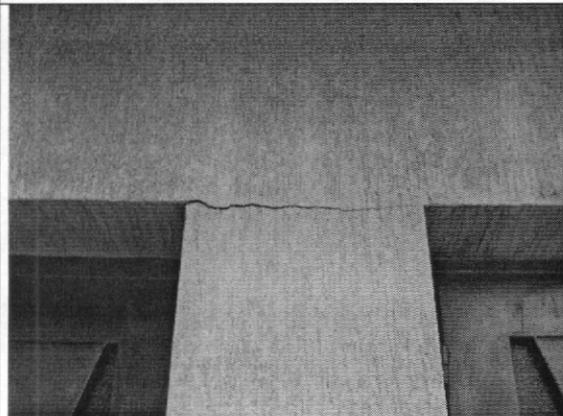
Foto 3. Agrietamiento en muro externo

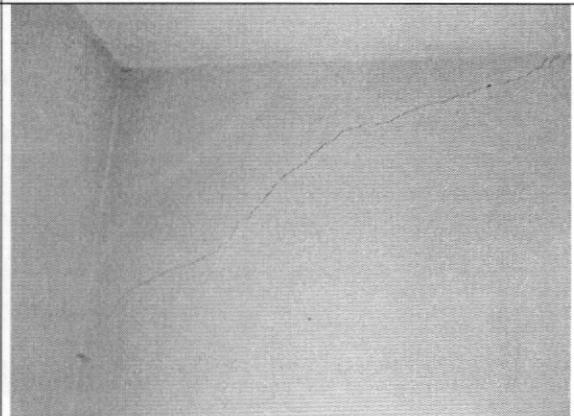
Foto 4. Agrietamiento en muro interno

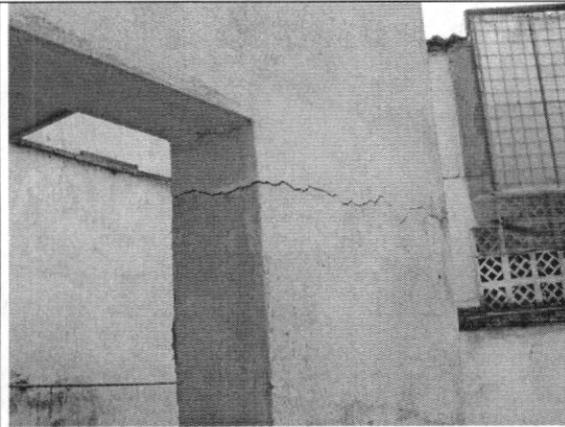
Foto 5. Agrietamiento en mocheta de mampostería

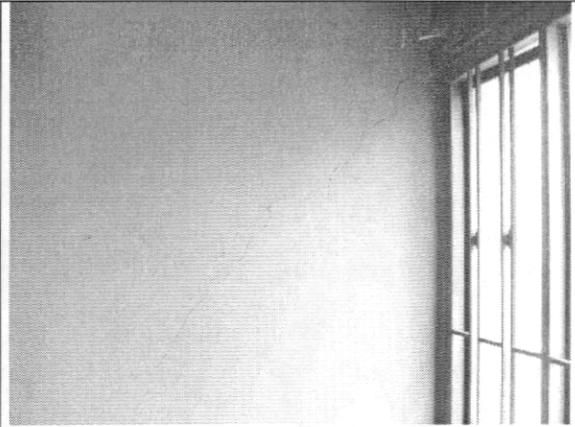
Foto 6. Muros portantes con agrietamientos

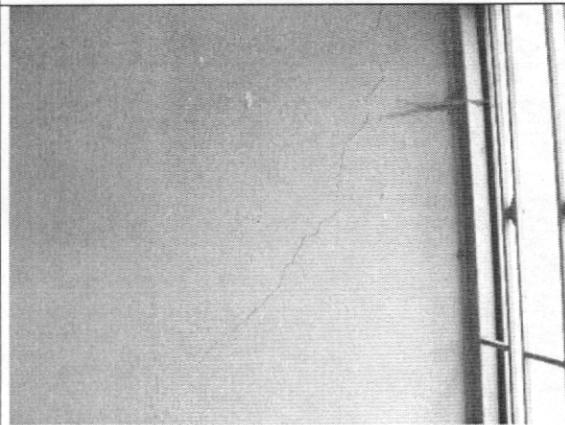
Foto 7. Afectación fuerte en muros internos

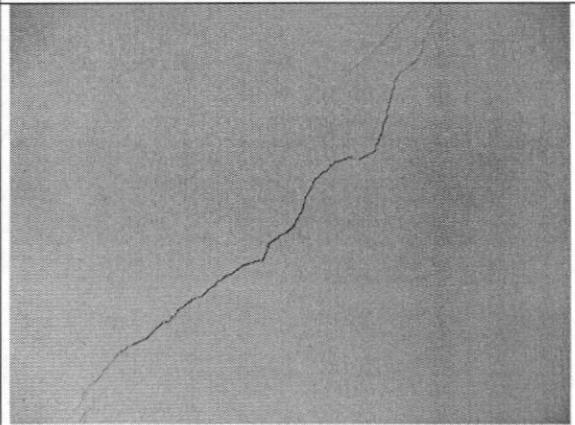
Foto 8. Agrietamiento en muro portante

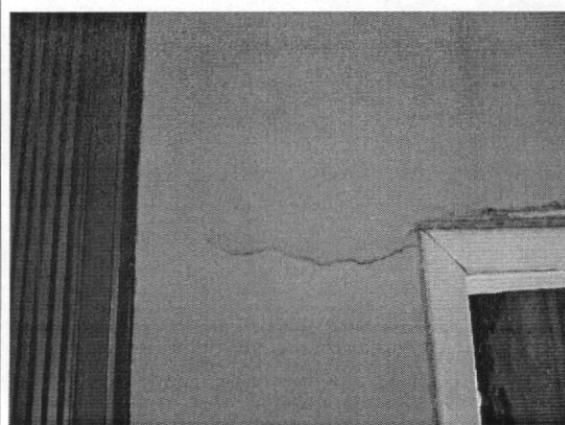
Foto 9. Agrietamiento y deformaciones de muros

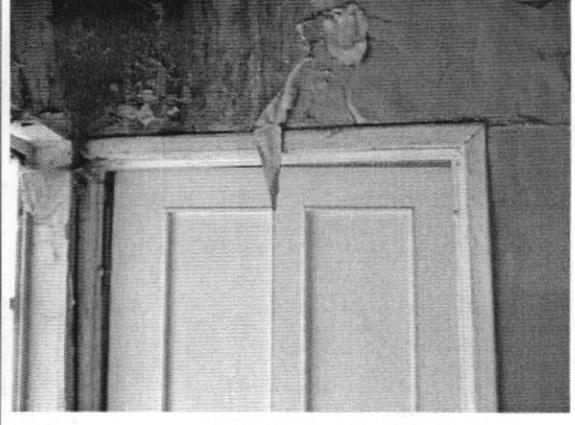
Foto 10. Alto deterioro de muros internos

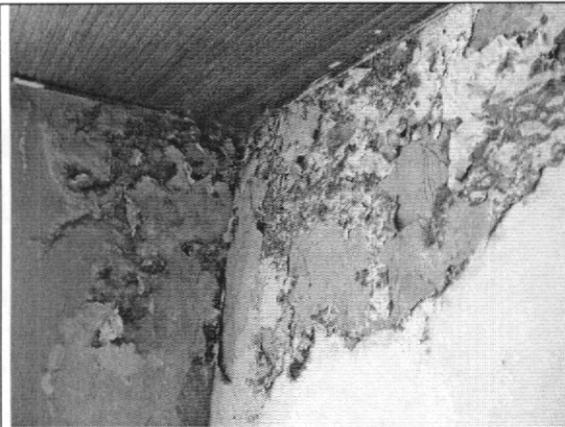
Foto 11. Afectación de muros internos por humedad

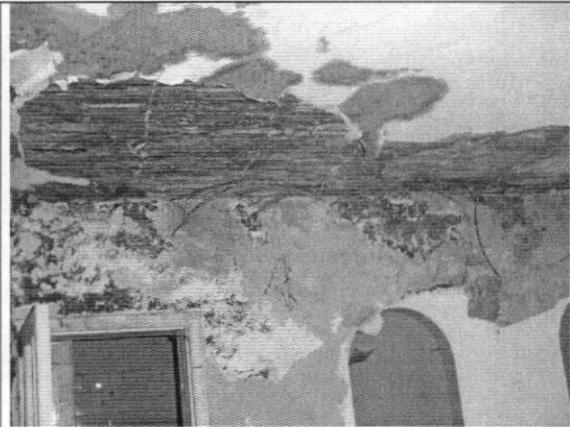
Foto 12. Colapsos parciales del cielo raso

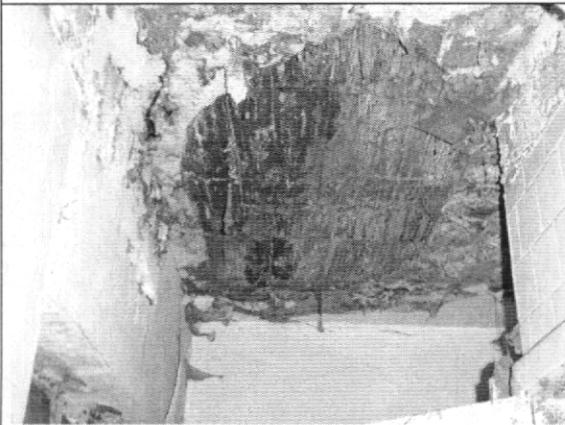
Foto 13. Desprendimiento del recubrimiento del cielo raso

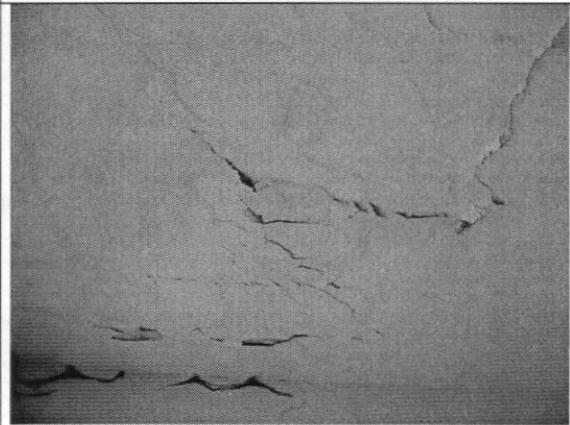
Foto 14. Agrietamientos y posible colapso del cielo raso

- Desarrollar estudios técnicos que evalúen las condiciones estructurales de la edificación y determinen las acciones para su recuperación
- Desarrollar las acciones que determine el estudio técnico del punto anterior
- Realizar actividades para contrarrestar el deterioro progresivo que presentan muros y cielo raso
- De no realizarse la recuperación estructural de la edificación se recomienda ejecutar su demolición
