CONCEPTO DE AMENAZA RUINA N° CAR - 961

LOCALIDAD: (7) BOSA
UPZ: (49) Apogeo
BARRIO: Villa del Río
DIRECCION: Calle 57 B Sur # 62 - 92 Interior 75
CHIP: AAA0050WRTO
FECHA DE VISITA: Octubre 11 de 2007
SOLICITANTE: Inspección 7 A Distrital de Policía
POBLACION BENEFICIADA: 1 Persona - 1 Familia
AREA: 180 m² (aproximadamente)

Este concepto corresponde a la visita de inspección para verificar el estado y condiciones del inmueble ubicado en la Calle 57 B Sur # 62 - 92 Interior 75, con el fin de establecer si amenaza ruina o no.

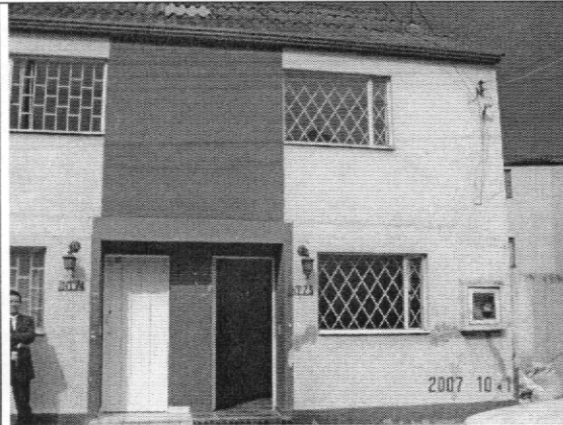
Adicionalmente existe el muro perimetral de lindero en mampostería simple de aproximadamente 1.8 metros de altura. La edad aproximada de construcción es de 20 años. El área construida total es de 180 metros cuadrados aproximadamente. El aspecto general externo de la edificación se puede apreciar en la fotografía 1 del registro fotográfico.

La edificación se encuentra en buenas condiciones estructurales, los muros de fachada no presentan deterioro ni evidencias de mal comportamiento estructural, solamente algunas fisuras en la superficie de los acabados como se puede ver en las fotos 1 y 2. Los muros internos, los elementos de las placas de entrepiso y de la cubierta no presentan ninguna clase de afectación como se muestra en las fotos 3 a 5.

Foto 1. Fachada de la edificación objeto del concepto

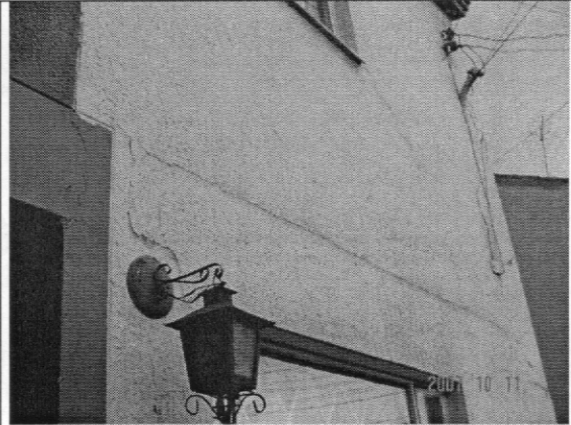
Foto 2. Muros externos con algunas fisuras en acabados

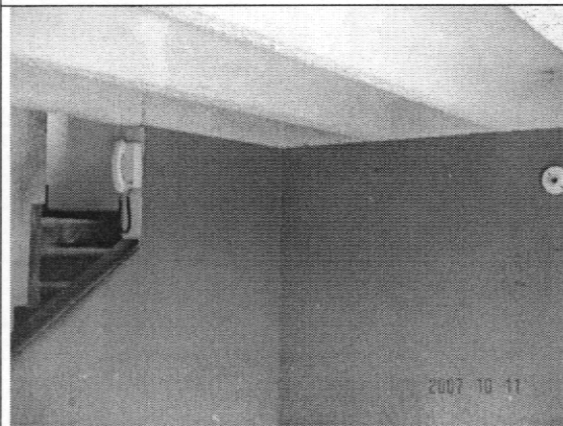
Foto 3. Muros internos y placa de entrepiso sin daños

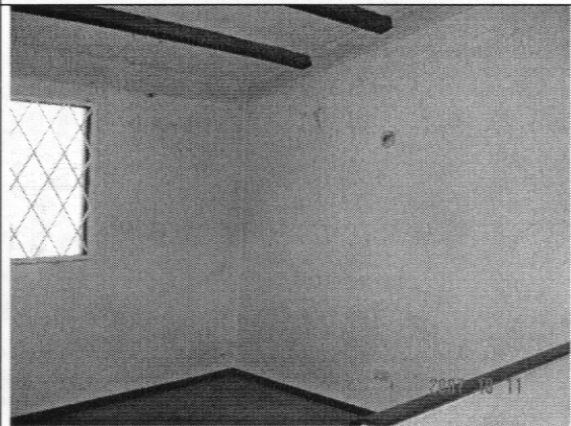
Foto 4. Muros de segundo piso sin daño aparente

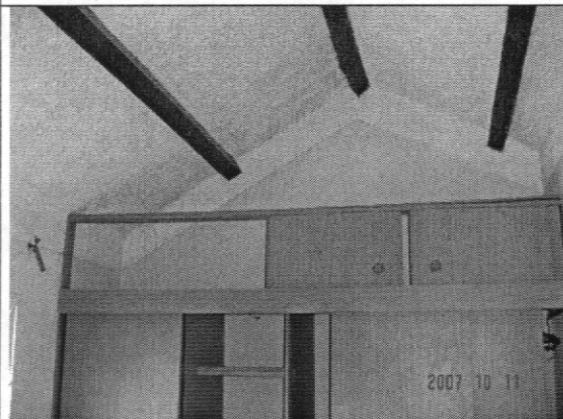
Foto 5. Muros y cielo raso de tercer piso sin daño

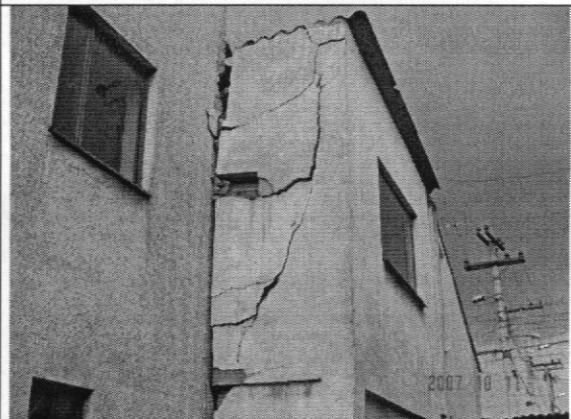
La estructura de la zona posterior correspondiente a la ampliación, presenta problemas de estabilidad evidenciados por asentamientos diferenciales que han causado que este sector se separe de la estructura original, rotando desde la base con tendencia hacia los predios vecinos, esta separación es de más de quince centímetros en el extremo superior, es un fenómeno progresivo y aún está activo, como medida para contrarrestar el desplazamiento rotacional de la edificación hacia los predios vecinos se han colocado algunos tensores con sogas atadas a elementos de la estructura original, siendo ésta una medida insuficiente y poco técnica, adicionalmente se presenta agrietamiento y fractura de muros en la zona ampliada, la situación de la estructura en la zona ampliada se presenta en las fotos 6 a 9.

Se considera que el muro perimetral de lindero y la estructura de ampliación de la vivienda en el sector posterior presentan condiciones de inestabilidad y daño fuerte, existen posibilidades de colapso a mediano o corto plazo.

Foto 6. Fractura en muro externo de la zona de ampliación

- Demoler el muro lateral y posterior de lindero del inmueble
- Demoler la estructura de la ampliación de la vivienda en el sector posterior del predio
- Mantener restringido el uso del sector posterior del inmueble hasta que se realicen las actividades de demolición del muro y de la estructura de ampliación

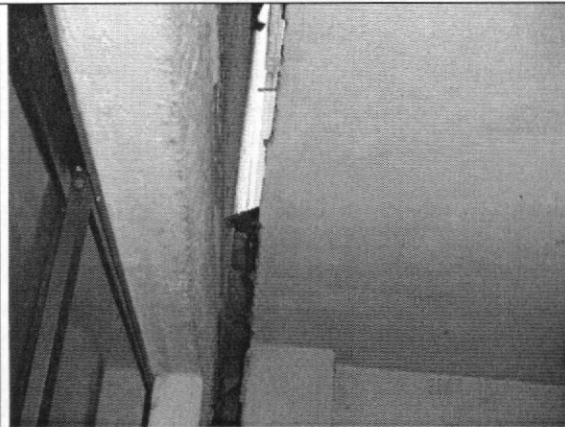
Foto 7. Separación entre la estructura de la ampliación y la original

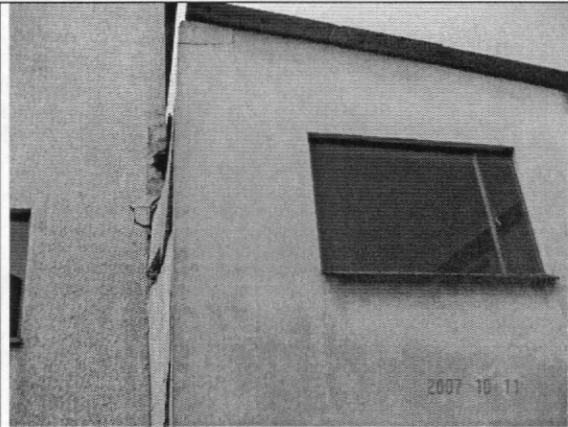
Foto 8. Desplazamiento rotacional hacia los predios vecinos

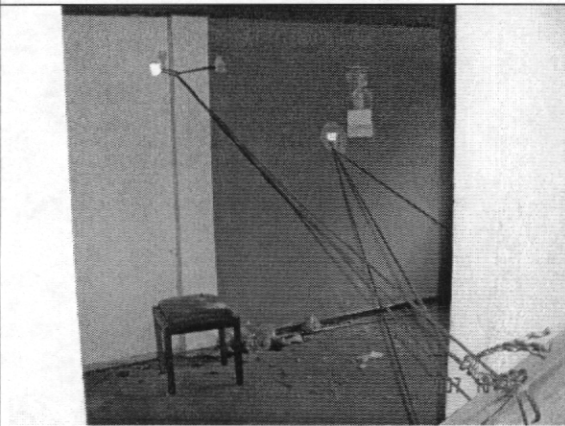
Foto 9. Sogas a manera de tensores

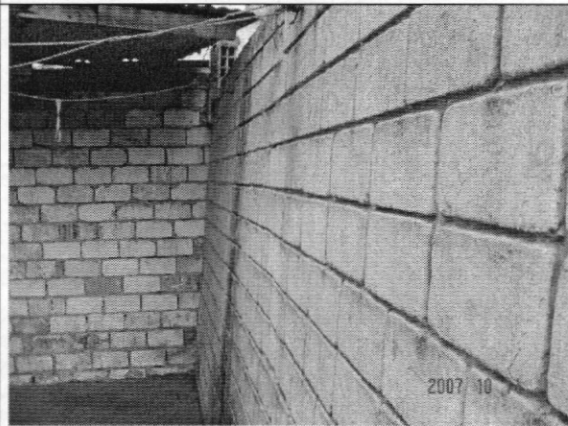
El muro de lindero en el aislamiento posterior y lateral, presenta graves daños como agrietamientos y fracturas adicionalmente es apreciable la pérdida de verticalidad del muro lateral, en las fotos 10 a 12 se puede apreciar el estado del muro de lindero.

Foto 10. Pérdida de verticalidad del muro de lindero lateral

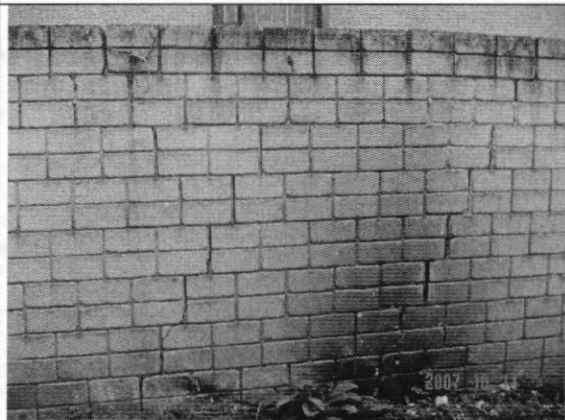
Foto 11. Agrietamientos en el muro de lindero lateral

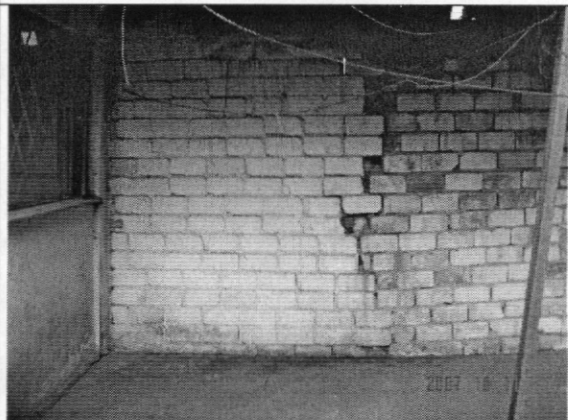
Foto 12. Fracturas en el muro de lindero posterior
