DIRECCION DE PREVENCION Y ATENCION DE EMERGENCIAS

## CONCEPTO DE AMENAZA RUINA N° CAR - 962

LOCALIDAD: (3) Santa Fe  
UPZ: (93) Las Nieves  
BARRIO: La Capuchina  
DIRECCION: Carrera 12 No. 17 - 14/20  
CHIP: AAA0031CTHK  
FECHA DE VISITA: Octubre 24 de 2007  
SOLICITANTE: Inspección 3 D Distrital de Policía  
POBLACION BENEFICIADA: Veinticuatro (24) Personas - Ocho (8) Familias  
AREA: 900 m<sup>2</sup> (aproximadamente)

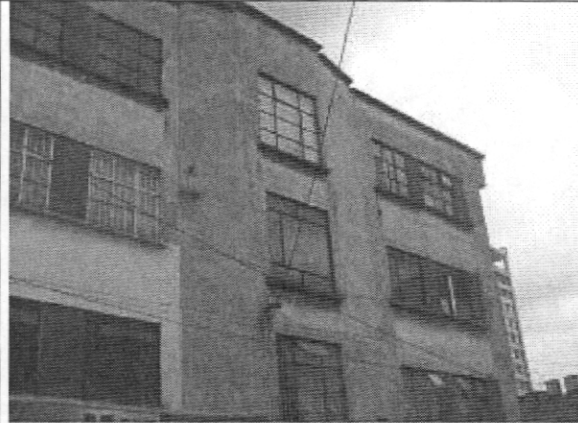
Los muros de la fachada principal están en buen estado, no se observa daño en los acabados, como se puede apreciar en la fotografía 1, el muro de culata en el costado norte presenta deterioro en los acabados de la parte superior, como se ilustra en la fotografía 2. Los muros internos de toda la edificación están en buen estado, no se observan daños en los acabados, no se detectan fisuras ni humedad en los mismos, las condiciones anteriores se aprecian en las fotografías 3, 4, 5 y 6.

Foto 1. Fachada principal de la edificación

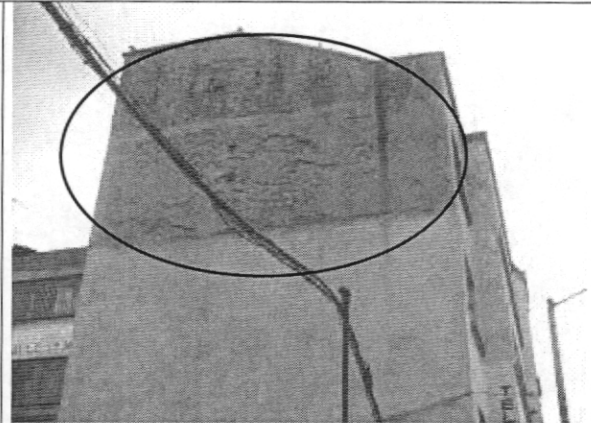
Foto 2. Culata costado norte, deterioro en acabado

- Realizar reparación a los acabados de la culata del costado norte de la edificación
- Realizar mantenimiento general a la edificación para prevenir el deterioro

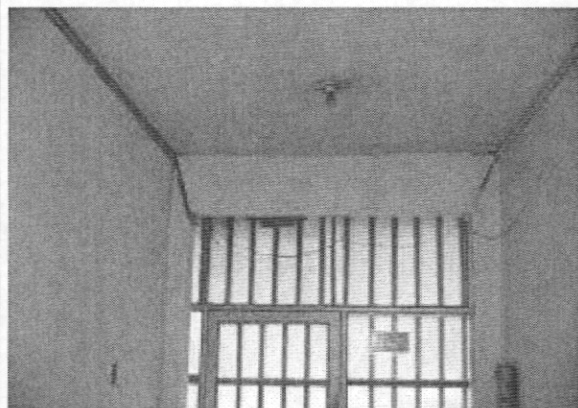
Foto 3. Muros interiores primer piso

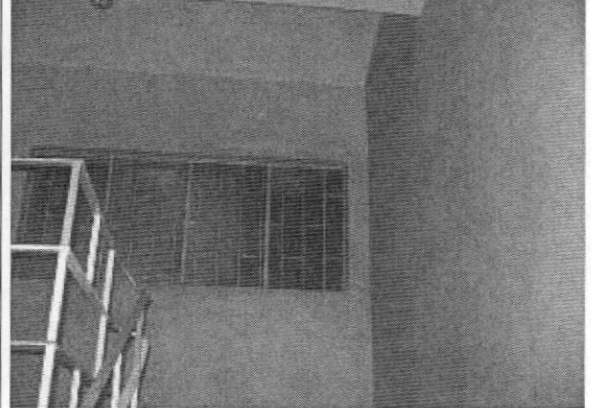
Foto 4. Muros internos en buen estado

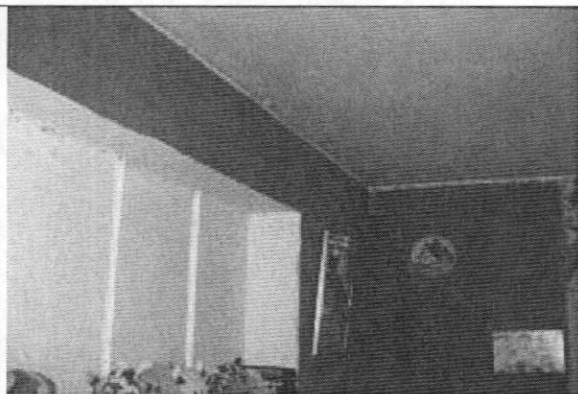
Foto 5. Muros internos apartamentos

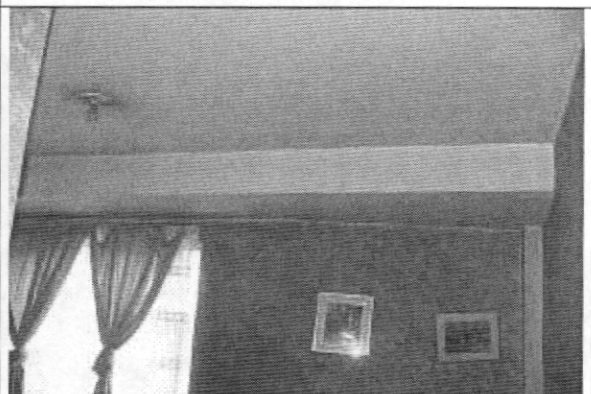
Foto 6. Muros apartamento tercer piso

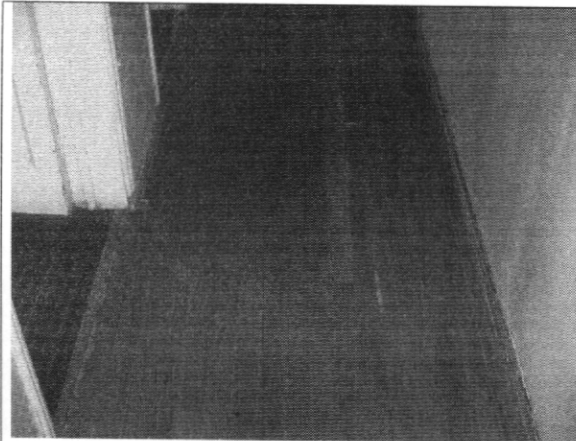
El piso en madera de los apartamentos está en buen estado, ver fotografía 7, igualmente el cielo raso bajo los entresijos y bajo la cubierta, como se observa en la fotografía 8.

Foto 7. Piso en madera en buen estado

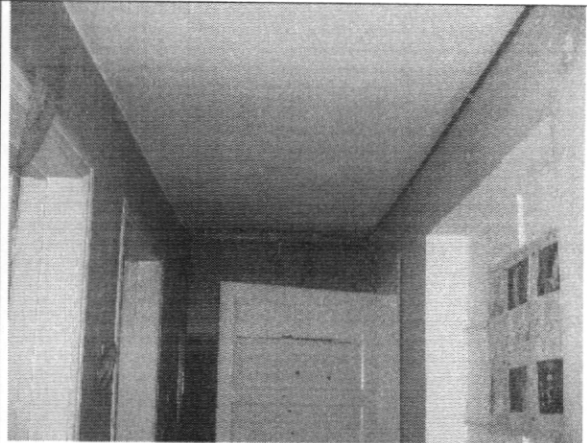
Foto 8. Cielo raso en buenas condiciones

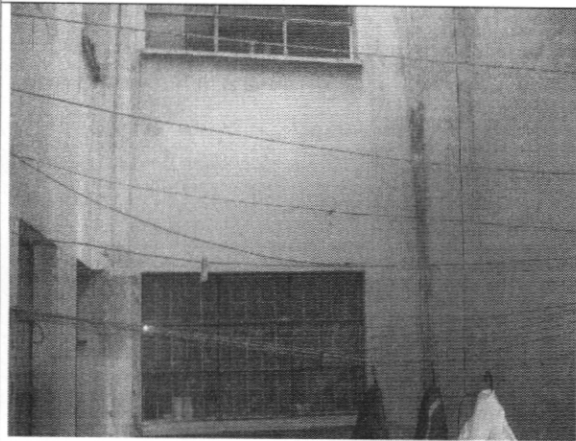
Los muros que rodean el patio interior no evidencian deterioro, se observan en buenas condiciones, como se puede apreciar en la fotografía 9. En la fotografía 10 se puede ver que los elementos de cubierta, apoyo en madera y tejas translúcidas están en buenas condiciones.

Foto 9. Muros patio interior

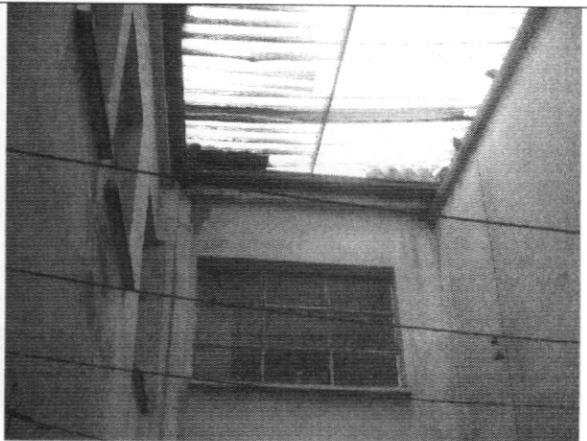
Foto 10. Apoyo de cubierta en buen estado.
