DIRECCION DE PREVENCION Y ATENCION DE EMERGENCIAS

CONCEPTO DE AMENAZA RUINA N° CAR - 964

LOCALIDAD: (3) Santa Fe
UPZ: (93) Las Nieves
BARRIO: Veracruz
DIRECCION: Calle 18 No. 5 - 49
CHIP: AAA0031UMAF
FECHA DE VISITA: Octubre 25 de 2007
SOLICITANTE: Inspección 3 D Distrital de Policía
POBLACION BENEFICIADA: Una (1) Persona – Una (1) Familia
AREA: 320 m² (aproximadamente)

Este concepto corresponde a la visita de inspección para verificar el estado y condiciones del inmueble ubicado en la Calle 18 No. 5 - 49, con el fin de establecer si amenaza ruina o no.

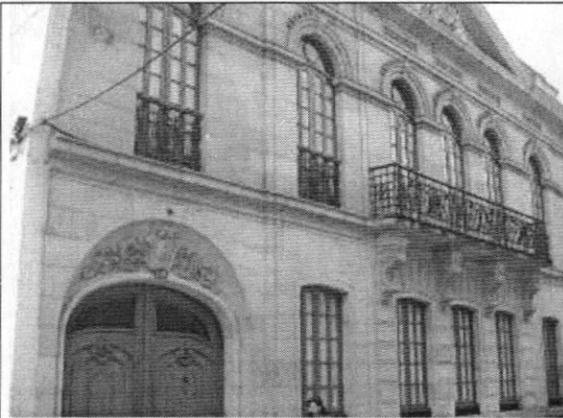
Los muros de fachada están en buen estado, los acabados no presentan deterioro, no se observa desprendimiento de unidades, estas condiciones se pueden apreciar en las fotografías 1, 2 y 3. Los muros internos del primer nivel están en buenas condiciones, no se observa daño en los acabados, como se ilustra en las fotografías 4 y 5. Los muros del segundo piso no presentan deterioro, la pintura está en buen estado, como se observa en la fotografía 6. El entrepiso en madera está en buenas condiciones, no se observan elementos deteriorados, como se ve en la fotografía 7, igualmente el cielo raso bajo cubierta está en buen estado, como se ve en la fotografía 8

Foto 1. Fachada principal de la edificación

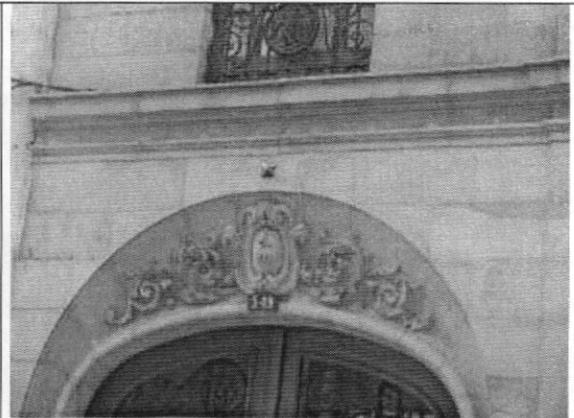
Foto 2. Acabados de fachada en buen estado

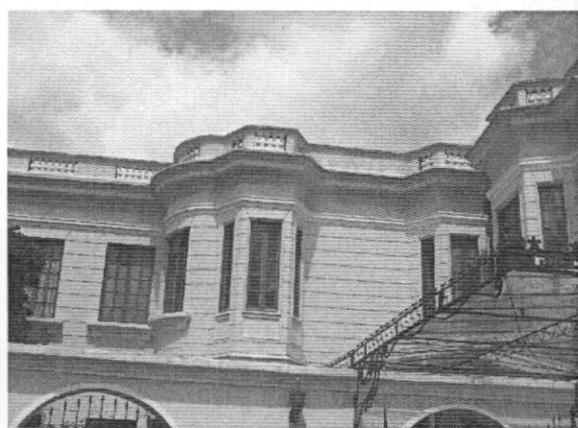
Foto 3. Fachada costado oriental

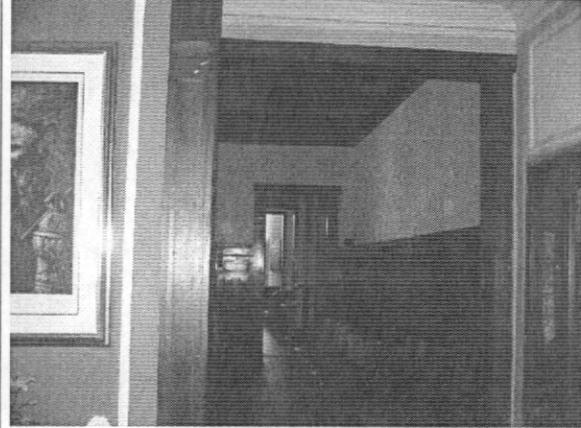
Foto 4. Muros primer piso

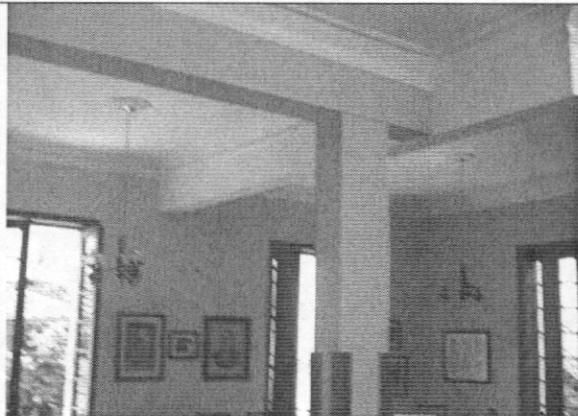
Foto 5. Muros internos en buen estado

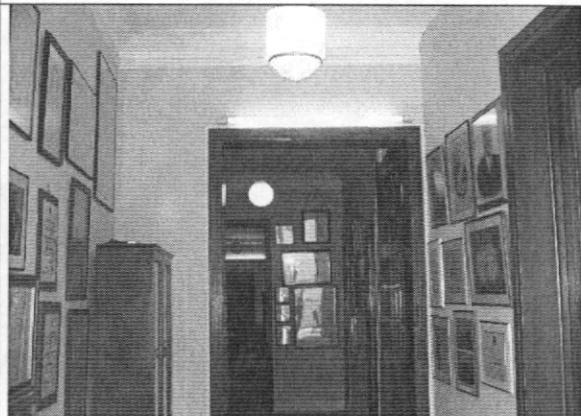
Foto 6. Muros segundo nivel

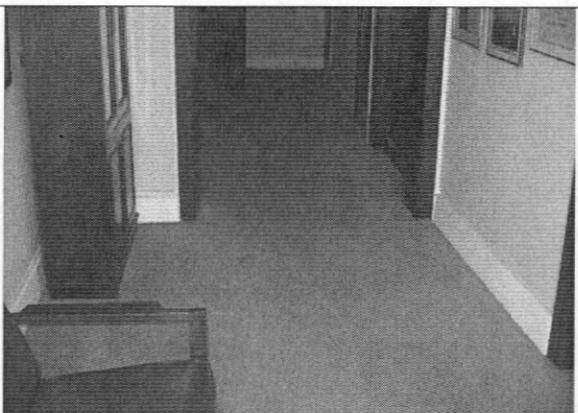
Foto 7. Entrepiso en madera en buenas condiciones

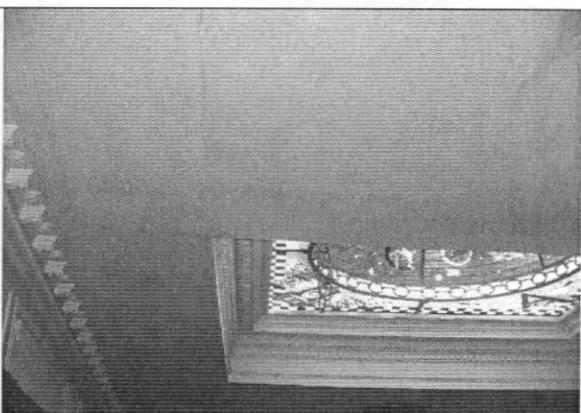
Foto 8. Cielo raso bajo cubierta

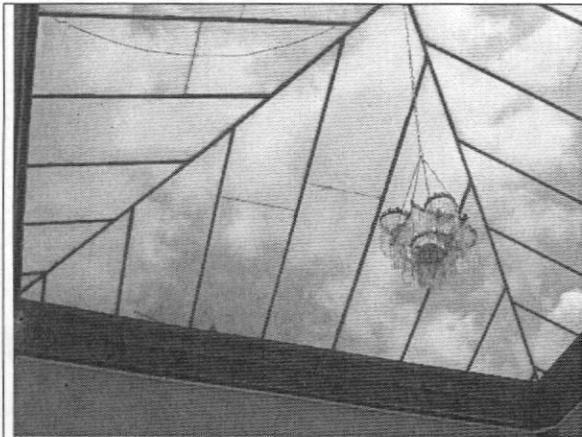
En la fotografía 9 se aprecia la cubierta en vidrio sobre las escaleras, la estructura metálica no evidencia deterioro, los vidrios están en buen estado, en general se observa la cubierta en buenas condiciones.

Foto 9. Cubierta en vidrio sobre estructura metálica
