CONCEPTO DE AMENAZA RUINA N° CAR - 967

LOCALIDAD: (12) Barrios Unidos
UPZ: (25) La Floresta
BARRIO: Andes Norte
DIRECCION: Carrera 62 No. 96 - 09
CHIP: AAA0057UXYN
FECHA DE VISITA: Octubre 26 de 2007
SOLICITANTE: Inspección 12 A Distrital de Policía
POBLACION BENEFICIADA: Treinta y dos (32) Personas – Ocho (8) Familias
AREA: 300 m² (aproximadamente)

Este concepto corresponde a la visita de inspección para verificar el estado y condiciones del inmueble ubicado en la Carrera 62 No. 96 - 09, con el fin de establecer si amenaza ruina o no.

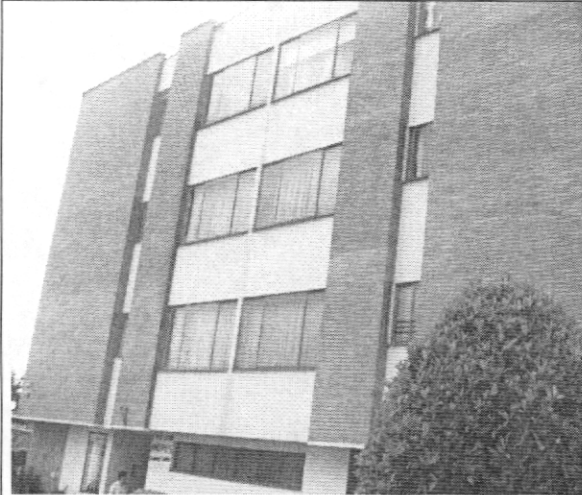
Los muros de fachada están en buen estado, no se observa daño en los acabados, como se ilustra en la fotografía 1; en la fotografía 2 se aprecia que el acabado del antepecho que se encuentra en el segundo piso en el costado norte presenta fisuramiento. Los muros internos del primer nivel están en buenas condiciones, igualmente la placa de entrepiso y la estructura en concreto, como se puede ver en las fotografías 3 y 4. Los muros internos de los niveles superiores, pisos 2, 3 y 4, están en buen estado, no se aprecia deterioro ni fisuras en los acabados, como se ilustra en las fotografías 5, 6 y 7. Las tejas de cubierta como la estructura de soporte se encuentran en buenas condiciones, como se puede observar en la fotografía 8.

Foto 1. Vista general de la fachada del inmueble

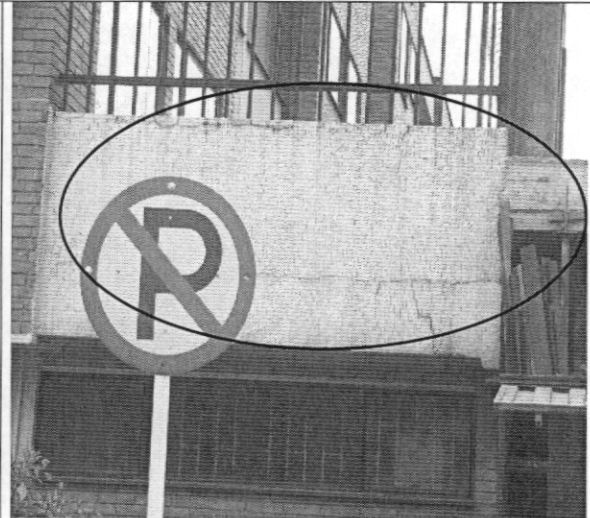
Foto 2. Fisuras en acabado antepecho costado norte

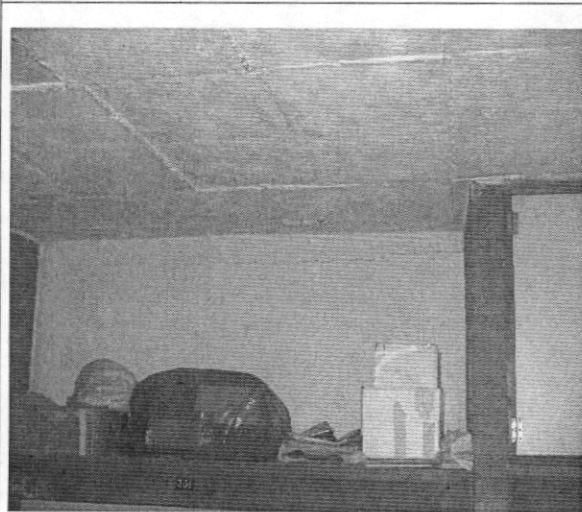
Foto 3. Muros primer nivel en buen estado

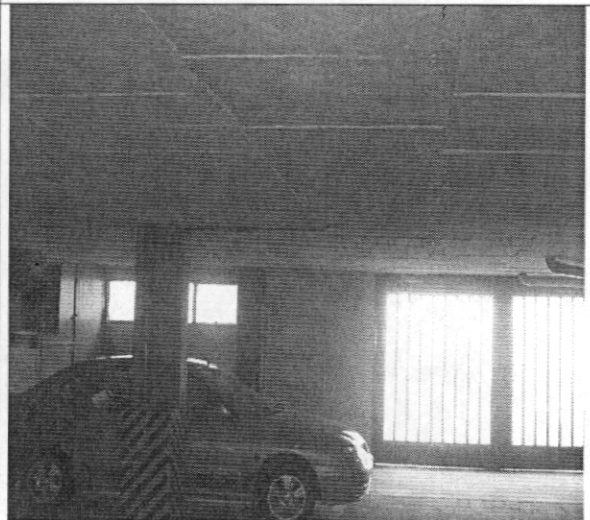
Foto 4. Estructura y placa de entepiso primer nivel

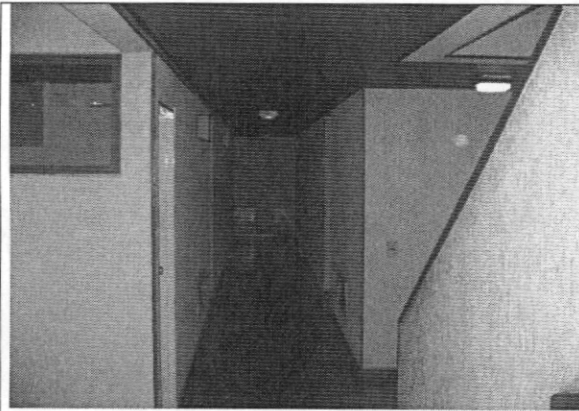
Foto 5. Muros segundo nivel

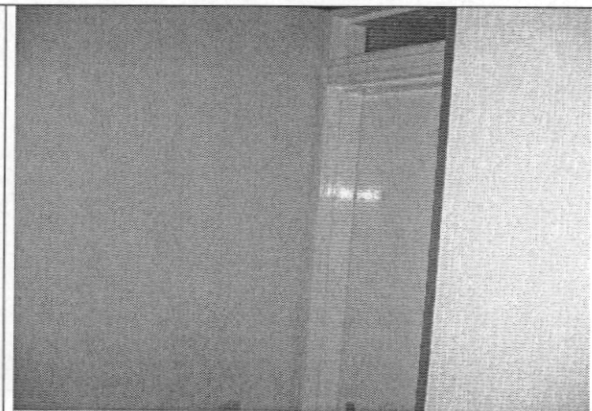
Foto 6. Muros tercer nivel

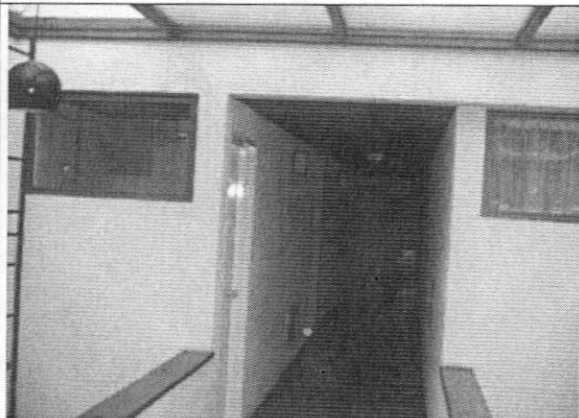
Foto 7. Muros cuarto piso

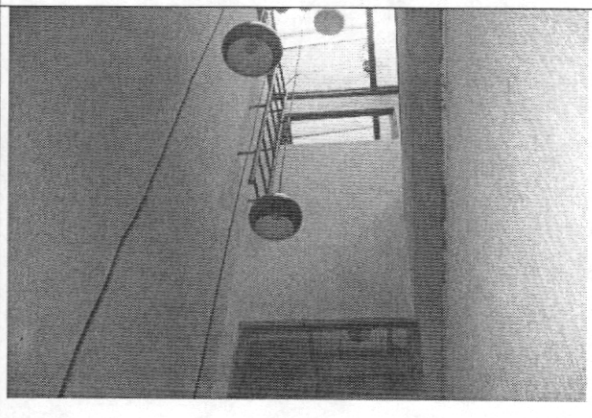
Foto 8. Cubierta en buen estado

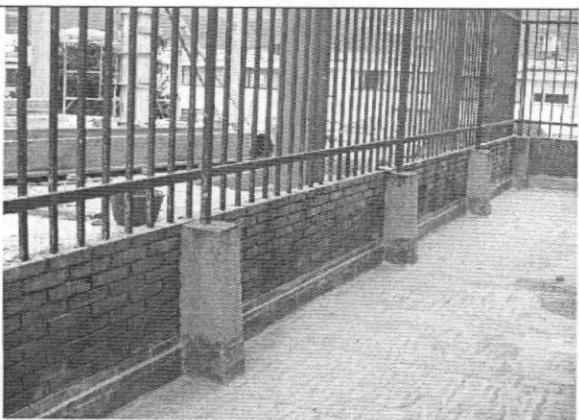
En el costado norte de la edificación, en el segundo piso, hay una terraza, la cual está impermeabilizada, como se aprecia en la fotografía 9, igualmente se puede ver en esta foto el antepecho existente el cual posee elementos en concreto en los cuales se apoya el cerramiento metálico, no se aprecia deterioro en el antepecho, el cerramiento está en buen estado. En la fotografía 10 se puede ver el muro medianero del costado norte, no se detectan fisuras ni daño en el muro.

Foto 9. Impermeabilización de terraza y antepecho
costado norte

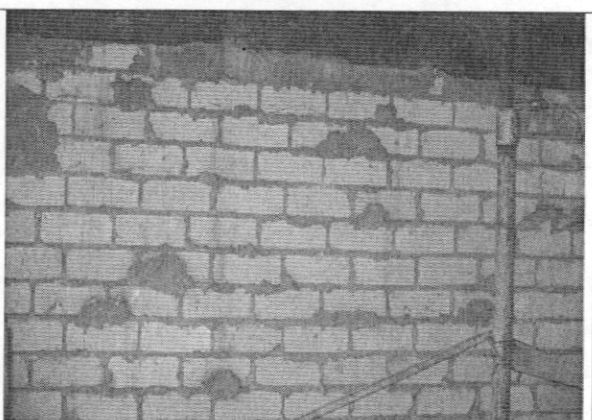
Foto 10. Vista exterior muro medianero costado norte
