DIRECCION DE PREVENCION Y ATENCION DE EMERGENCIAS

CONCEPTO DE AMENAZA RUINA N° CAR - 969

LOCALIDAD: (3) Santa Fe
UPZ: (95) Las Cruces
BARRIO: Las Cruces
DIRECCION: Calle 1 C No. 6 - 30
CHIP: AAA0032WSCN
FECHA DE VISITA: Octubre 24 de 2007
SOLICITANTE: Alcaldía Local de Santa Fe
POBLACION BENEFICIADA: Cuatro (4) Personas – Una (1) Familia
AREA: 180 m² (aproximadamente)

Este concepto corresponde a la visita de inspección para verificar el estado y condiciones del inmueble ubicado en la Calle 1 C No. 6 - 30, con el fin de establecer si amenaza ruina o no.

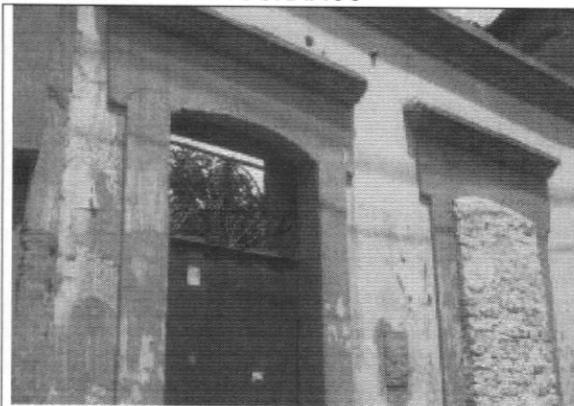
Los acabados de la cara exterior del muro de fachada se observan en condiciones regulares, se puede ver el deterioro de los mismos en el extremo occidental del muro, como se aprecia en la fotografía 1; en la cara interior del muro se presentan grietas y desprendimiento de unidades de mampostería, como se ve en la fotografía 2; en la fotografía 3 se observa que en la parte interior hay escombros los cuales están generando sobrecarga al muro.

Foto 1. Muro de fachada

- Reparar el muro de fachada que presenta agrietamiento y desprendimiento de unidades de mampostería
- Retirar los escombros que están en el interior del predio y que generan sobrecarga al muro de fachada
- Reparar la cubierta de la habitación del costado occidental
- Amarrar adecuadamente las tejas de la habitación del costado oriental

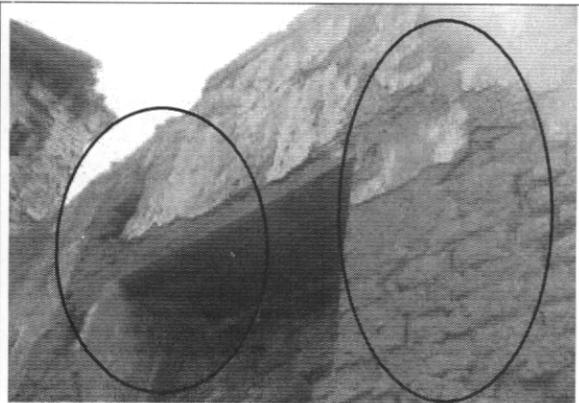
Foto 2. Desprendimiento de unidades

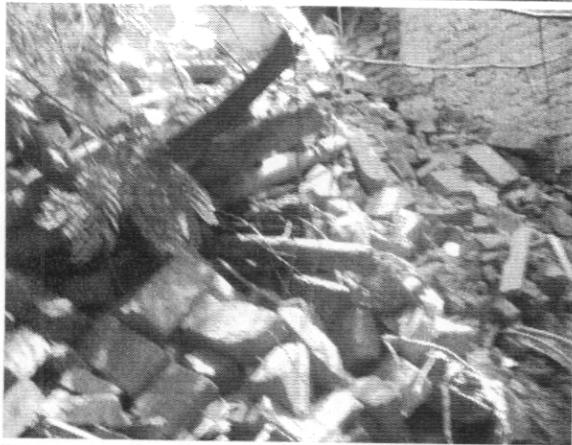
Foto 3. Escombros contra muro de fachada

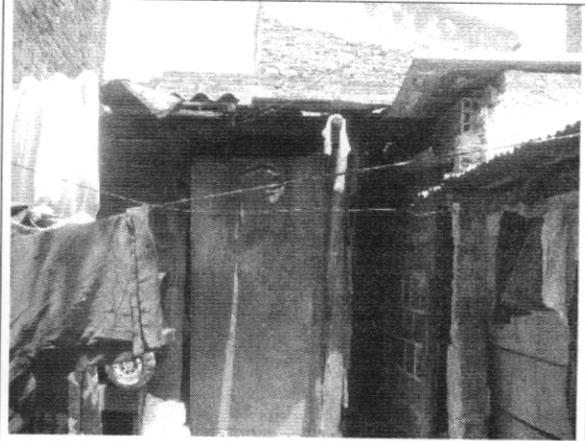
La construcción de la parte posterior tiene paredes en madera y bloque las cuales no presentan deterioro, la madera está en buen estado y las paredes en bloque no evidencian daño, como se ilustra en las fotografías 4 y 5. La cubierta de la habitación del costado occidental se encuentra en mal estado, se pueden ver elementos de madera fisurados, el apoyo de los mismos en las paredes es deficiente, como se observa en la fotografía 6. En la fotografía 7 se aprecia que las tejas de la habitación del costado oriental no están amarradas adecuadamente a los elementos de madera que la sostienen.

Foto 4. Construcción en la parte posterior del predio

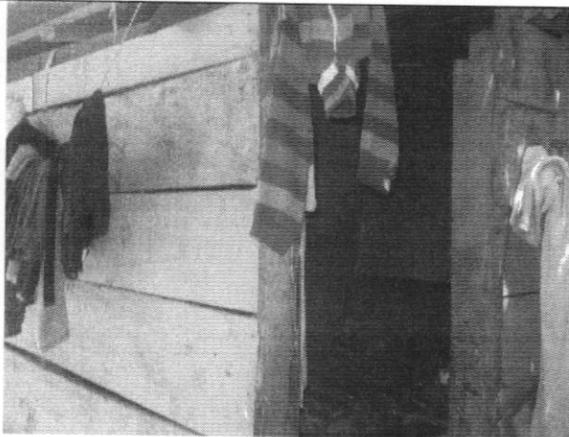
Foto 5. Habitación con cerramiento en madera

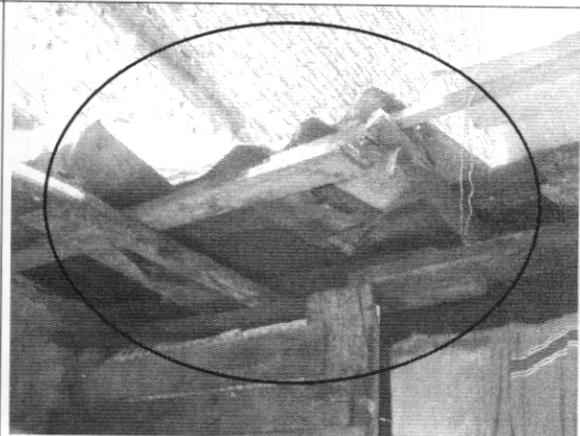
Foto 6. Cubierta habitación costado occidental en mal estado

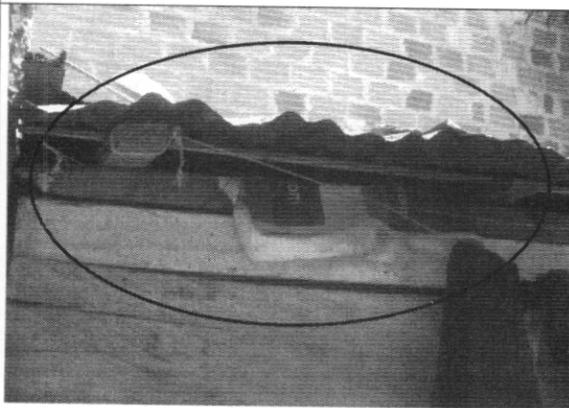
Foto 7. Tejas sin amarre
