CONCEPTO DE AMENAZA RUINA N° CAR - 973

LOCALIDAD: (12) BARRIOS UNIDOS
UPZ: (22) Doce de Octubre
BARRIO: Doce de Octubre
DIRECCION: Transversal 45 # 75 – 66 (Muro de Cerramiento)
CHIP: AAA0056JHJZ
FECHA DE VISITA: Octubre 24 de 2007
SOLICITANTE: Inspección 12 A Distrital de Policía
POBLACION BENEFICIADA: 1 Persona – 1 Familia
AREA: 100 m² (aproximadamente)

Este concepto corresponde a la visita de inspección para verificar el estado y condiciones del muro de cerramiento del inmueble ubicado en la Transversal 45 # 75 – 66, con el fin de establecer si amenaza ruina o no.

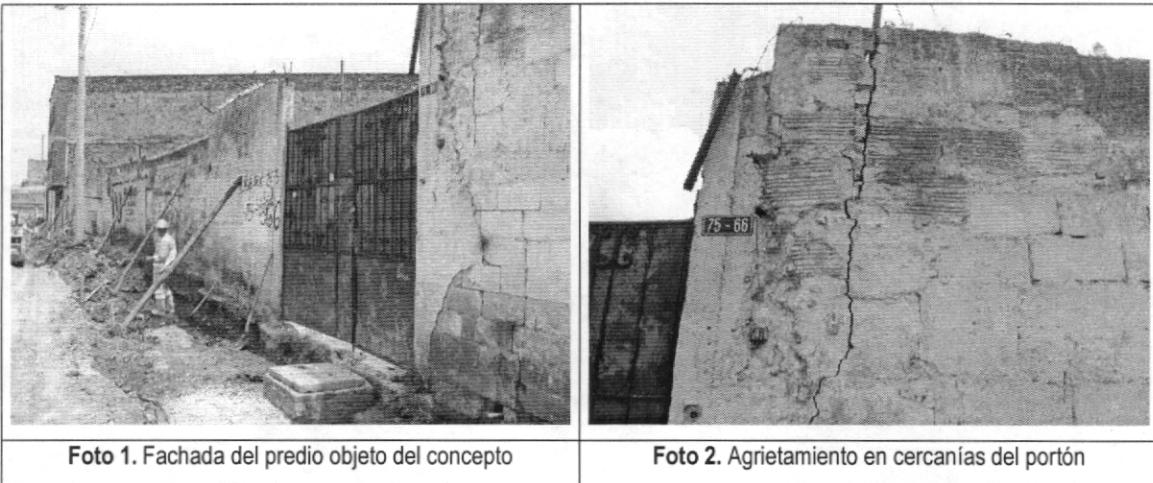
El predio visitado es un lote de terreno que posee un muro de cerramiento, el cual esta construido en mampostería de bloque hueco de perforación horizontal, sin elementos de confinamiento, no tiene acabados, existe un portón metálico. La longitud del cerramiento es de unos 30 metros y la altura de 2.5 metros aproximadamente. La fachada del predio se puede observar en la foto 1 del registro fotográfico.

Externamente se observa que el muro de cerramiento del sector frontal presenta deterioro y existe daño fuerte evidenciado por agrietamientos diagonales siguiendo la pega entre unidades de mampostería, agrietamientos verticales y fractura de las unidades de mampostería, adicionalmente existen tramos con pérdida de verticalidad, se han ejecutado etapas de construcción del muro que no guardan el alineamiento original, la situación general del cerramiento la muestran las fotos 2 a 6.

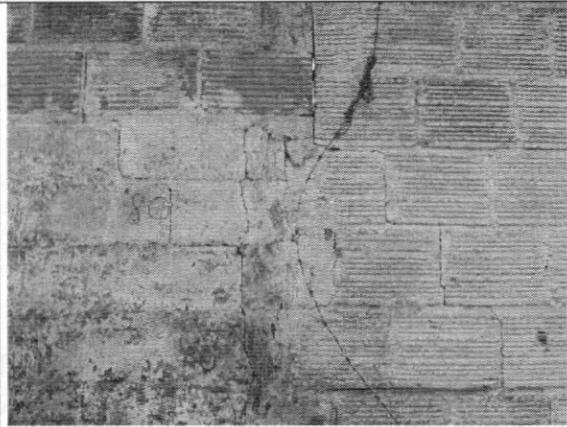
Foto 3. Agrietamientos siguiendo la pega de los bloques

De acuerdo con lo anterior, se puede establecer que el muro de cerramiento del predio ubicado en la Transversal 45 # 75 – 66, **AMENAZA RUINA**. Se estima que el daño es fuerte y se evidencian posibilidades de colapso a corto o mediano plazo. Por tanto se recomienda a los propietarios o responsables del inmueble realizar actividades demolición y reconstrucción del tramo de muro de cerramiento correspondiente al sector frontal del predio.

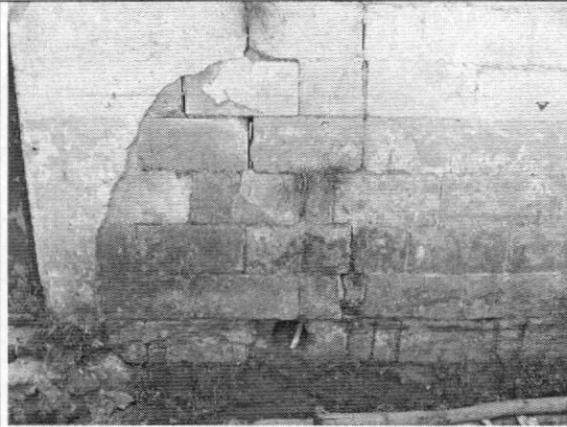
Foto 4. Fractura en la base del muro

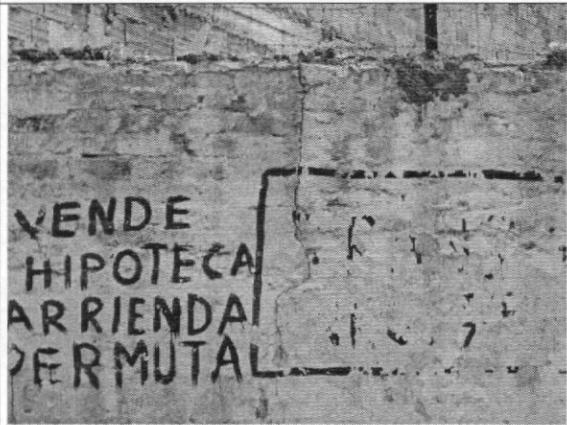
Foto 5. Agrietamiento vertical

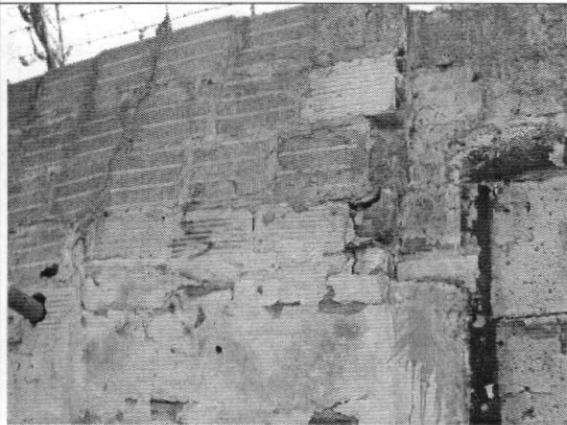
Foto 6. Tramos sin alineamiento horizontal

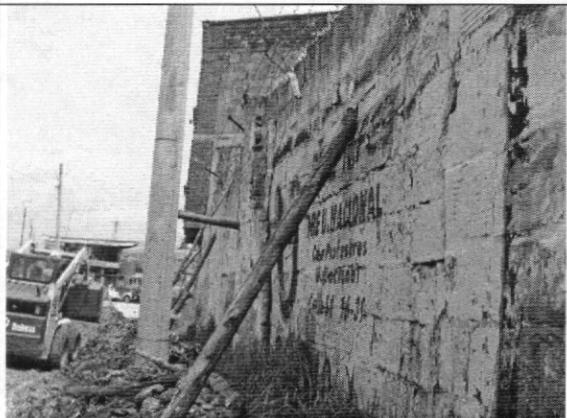
Externamente se han colocado elementos de madera rolliza para proveer apuntalamiento lateral provisionalmente con el objeto de evitar posibles colapsos de algunos tramos, como se aprecia en la foto 7.

Foto 7. Apuntalamientos provisionales

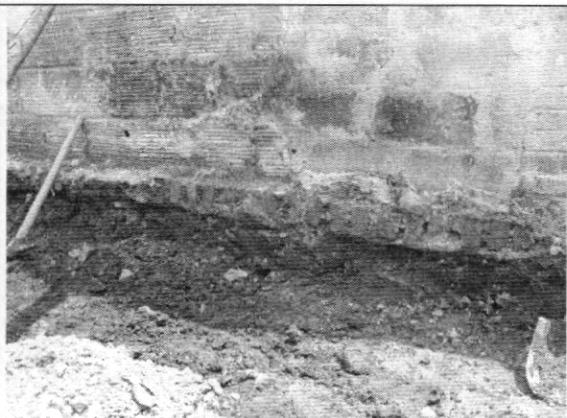
Gracias a que en el sector se desarrollan obras de pavimentación de la vía, fue posible apreciar un tramo descubierto de la base del muro, encontrando que no existen elementos de cimentación, como se ilustra en la foto 8.

Foto 8. Tramo descubierto sin cimentación
