CONCEPTO DE AMENAZA RUINA N° CAR - 976

LOCALIDAD: (3) Santa Fe
UPZ: (93) Las Nieves
BARRIO: Las Nieves
DIRECCION: Carrera 7 No. 20 – 09
CHIP: AAA0029WCXS
FECHA DE VISITA: Noviembre 06 de 2007
SOLICITANTE: Alcaldía Local de Santa Fe
POBLACION BENEFICIADA: Una (1) Persona – Una (1) Familia
AREA: 900 m² (aproximadamente)

Este concepto corresponde a la visita de inspección para verificar el estado y condiciones del inmueble ubicado en la Carrera 7 No. 20 – 09, con el fin de establecer si amenaza ruina o no.

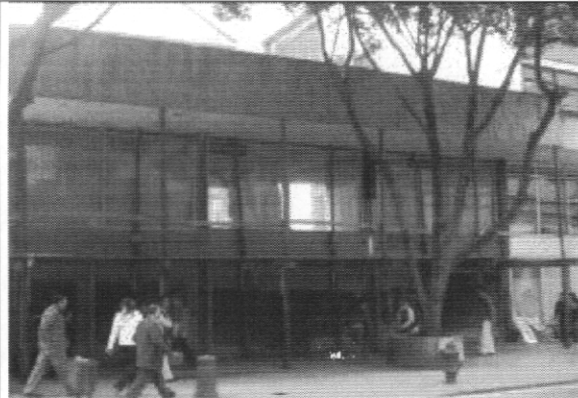
El muro de fachada oriental está en buen estado, no se observa deterioro en los acabados, como se puede ver en la fotografía 1. En el muro de fachada del costado sur se pueden ver daños en los acabados, con desprendimiento de los mismos, como se aprecia en la fotografía 2; en el voladizo de la cubierta que sobresale hacia la Carrera Séptima se observa una leve deflexión del mismo, como se ilustra en la fotografía 3. En el extremo occidental del muro de fachada del costado sur se puede ver un estado avanzado de deterioro, se evidencian desprendimientos de unidades de mampostería, adicionalmente no hay ningún vínculo de este muro con el resto de la estructura, es un muro de aproximadamente seis metros de altura trabajando en voladizo, como se aprecia en las fotografías 4 y 5.

Foto 1. Fachada costado oriental (carrera 7)

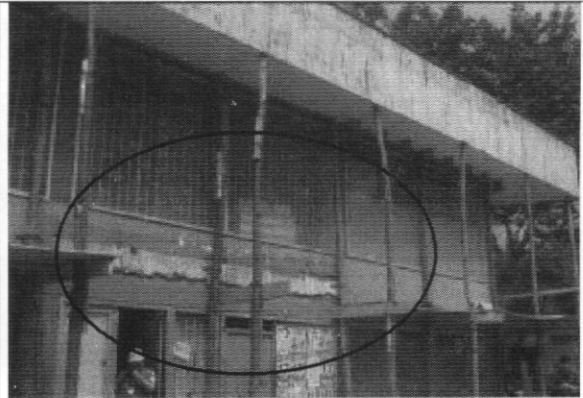
Foto 2. Fachada costado sur, desprendimiento de acabados

- Restringir el uso de la edificación
- Proveer medidas de aislamiento para garantizar la seguridad de peatones, en el costado sur de la edificación

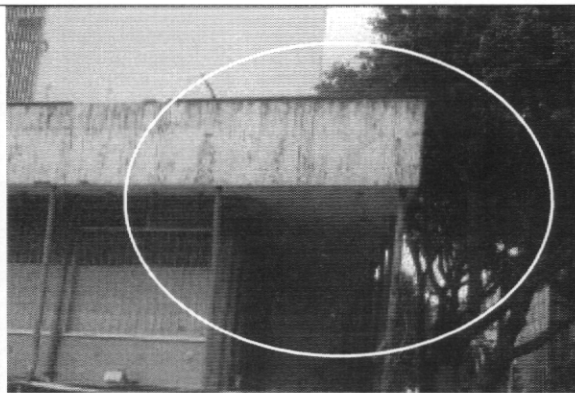
Foto 3. Deflexión voladizo

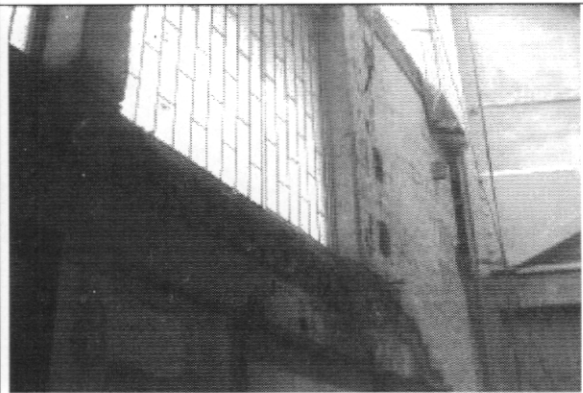
Foto 4. Muro fachada costado sur sin amarre a la estructura

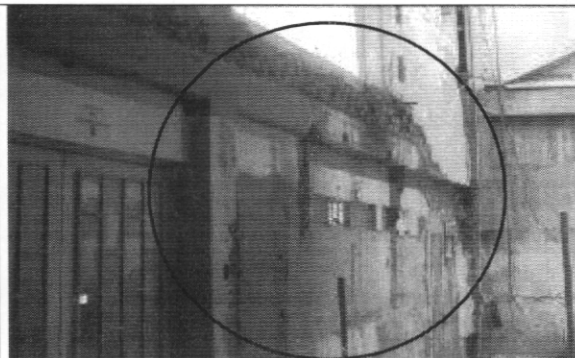
Foto 5. Desprendimiento de unidades en muro de fachada costado sur

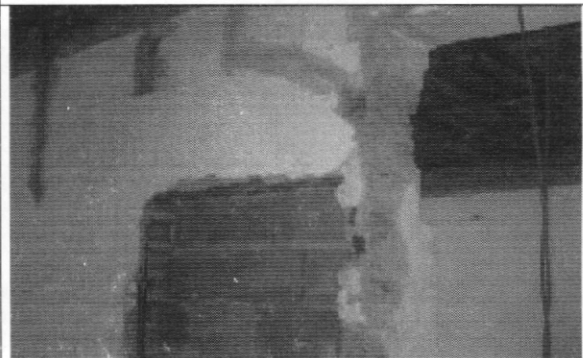
Los muros portantes del primer piso han sido demolidos parcialmente y los restantes presentan deterioro y agrietamientos, como se puede observar en las fotografías 6 y 7. En el segundo piso los muros se encuentran deteriorados y se evidencia presencia de humedad especialmente en el costado norte, como se ilustra en la fotografía 8, las vigas que apoyan la cubierta presentan fisuras y se observa una leve inclinación hacia el voladizo del costado oriental.

Foto 6. Demolición parcial de muros portantes

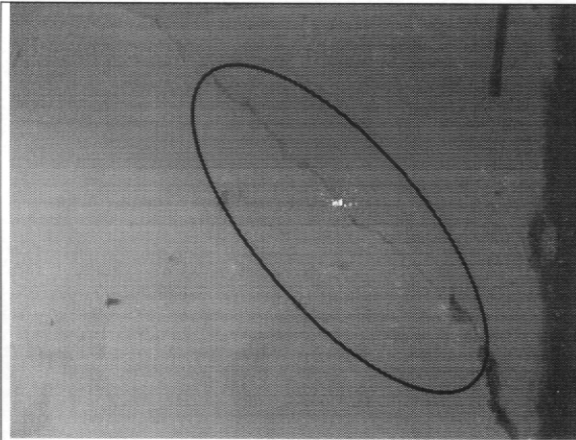
Foto 7. Agrietamiento muros de primer y segundo piso

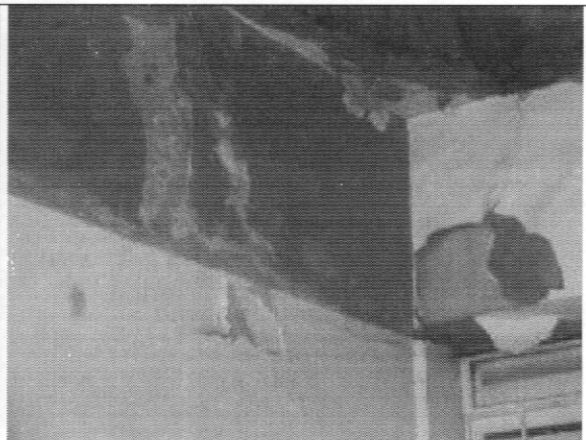
Foto 8. Deterioro en muros de segundo piso y daño en estructura

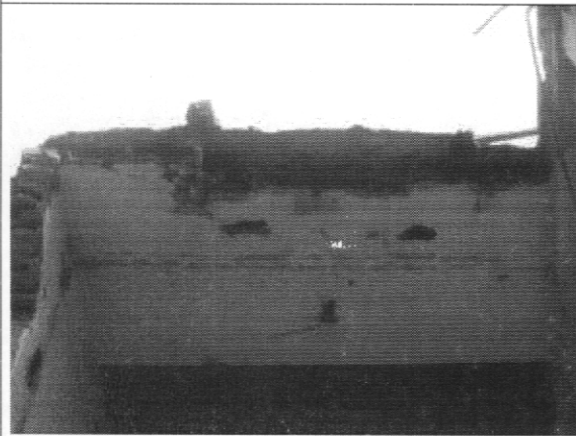
En la fotografía 9 se puede ver que parte de la cubierta se ha demolido y la restante está en mal estado, se observan desprendimientos parciales de los elementos que la conforman.

Foto 9. Demolición parcial de cubierta, desprendimiento de materiales en zona restantes

- Terminar la demolición de la cubierta para evitar el desprendimiento de materiales que afectan la seguridad de las personas
- Realizar un estudio técnico para determinar la capacidad de la estructura actual: muros, pórticos entresijos y voladizos, para resistir las cargas sobrepuestas a las cuales se va a someter
- Llevar a cabo las recomendaciones dadas en el estudio anterior
