CONCEPTO DE AMENAZA RUINA N° CAR - 977

LOCALIDAD: (6) TUNJUELITO
UPZ: (62) Tunjuelito
BARRIO: San Benito
DIRECCION: Calle 59 B Sur # 18 D - 16
CHIP: AAA0022BPXR
FECHA DE VISITA: Octubre 24 de 2007
SOLICITANTE: Inspección 6 A Distrital de Policía de Tunjuelito
POBLACION BENEFICIADA: 1 Persona - 1 Familia
AREA: 120 m² (aproximadamente)

Este concepto corresponde a la visita de inspección para verificar el estado y condiciones del inmueble ubicado en la Calle 59 B Sur # 18 D - 16, con el fin de establecer si externamente amenaza ruina o no.

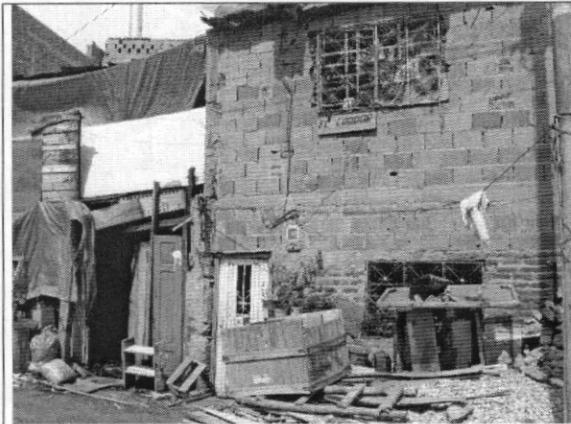
La edificación se encuentra en malas condiciones estructurales. En la edificación del costado oriental los muros externos o de fachada evidencian algunos agrietamientos, su estado se puede observar en la foto 1. En el sector occidental el cerramiento externo presenta problemas de estabilidad, se detectaron elementos sueltos, falta de alineamiento de todos los elementos, no existe un sistema estructural coherente y resistente, las fotos 2 a 4 muestran la situación en que se encuentra la edificación externamente. Se pudo apreciar parcialmente el entrepiso en madera, el cual se encuentra altamente deteriorado, como muestra la foto 5. En líneas generales la edificación presenta daño fuerte y posibilidades de colapso parcial o total a corto plazo.

Foto 1. Fachada de la edificación objeto del concepto

- Desmontar la edificación en madera del sector occidental
- Reparar los agrietamientos y otros daños estructurales que presentan los muros del costado oriental
- Mantener restringido el uso de la edificación hasta que se realicen las actividades para garantizar la estabilidad de la edificación

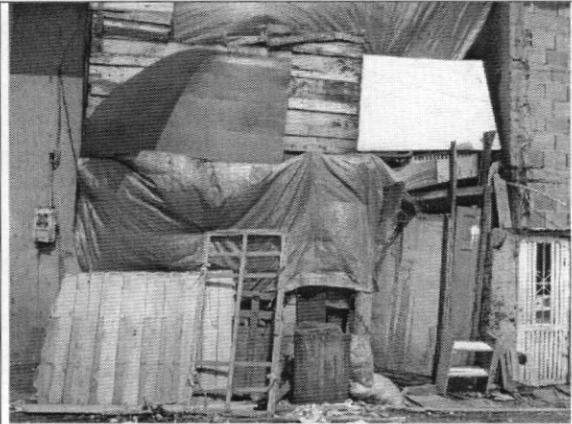
Foto 2. Aspecto exterior de la edificación

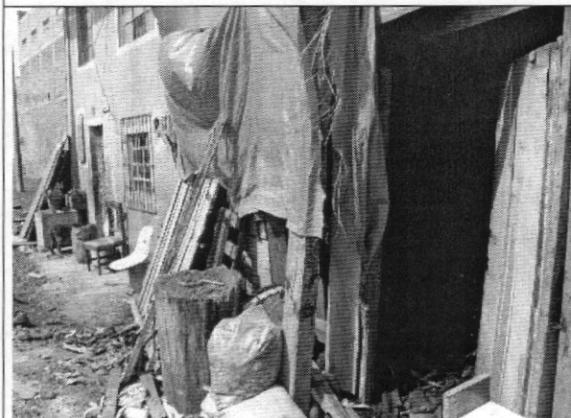
Foto 3. No existe un sistema estructural definido

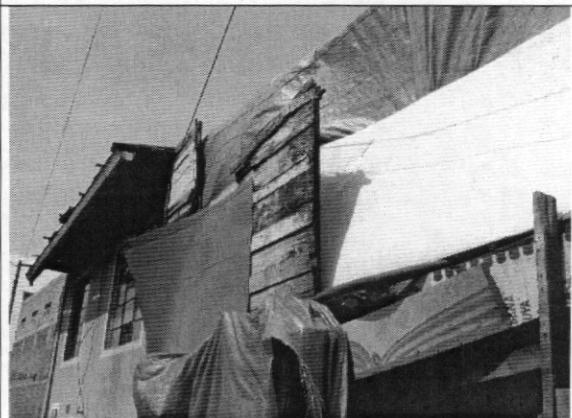
Foto 4. Elementos sueltos en fachada

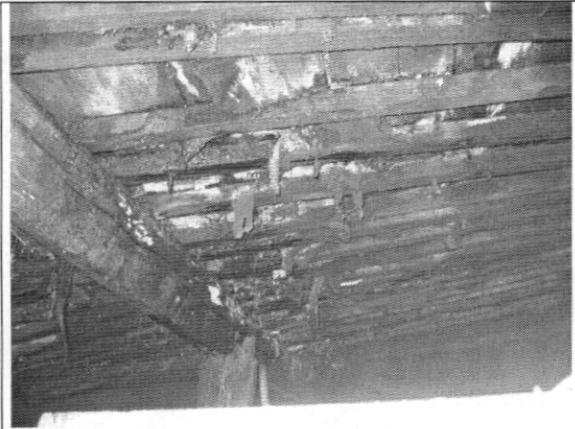
Foto 5. Aspecto del entrepiso en madera del sector occidental, altamente deteriorado
