## CONCEPTO DE AMENAZA RUINA N° CAR - 978

**LOCALIDAD:** (18) Rafael Uribe Uribe  
**UPZ:** (56) Danubio  
**BARRIO:** Palermo Sur  
**DIRECCION:** Diagonal 51 A Sur No. 2 D – 76 Este Interior 2  
**CHIP:** AAA0172EFMR  
**FECHA DE VISITA:** Noviembre 09 de 2007  
**SOLICITANTE:** Inspección 18 A Distrital de Policía  
**POBLACION BENEFICIADA:** Una (1) Persona – Una (1) Familia  
**AREA:** 75 m<sup>2</sup> (aproximadamente)

Este concepto corresponde a la visita de inspección para verificar el estado y condiciones del inmueble ubicado en la Diagonal 51 A Sur No. 2 D – 76 Este Interior 2, con el fin de establecer si amenaza ruina o no.

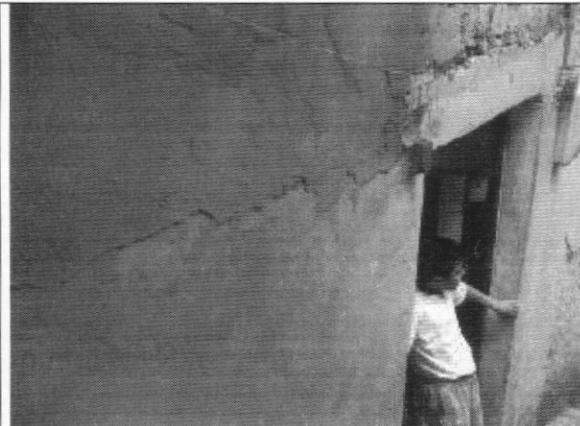
La fachada está en buen estado, no se observa deterioro en los acabados ni en las unidades de mampostería que la conforman, como se puede ver en la fotografía 1. Los muros internos del costado sur están en malas condiciones, se observa agrietamiento de la mayoría de ellos, se pueden ver grietas con más de un centímetro de abertura especialmente en la base de los muros de este sector, como se aprecia en la fotografía 2, se presentan agrietamientos en la parte superior y en la unión de los muros, como se observa en las fotografías 3 y 4.

Foto 1. Fachada edificación

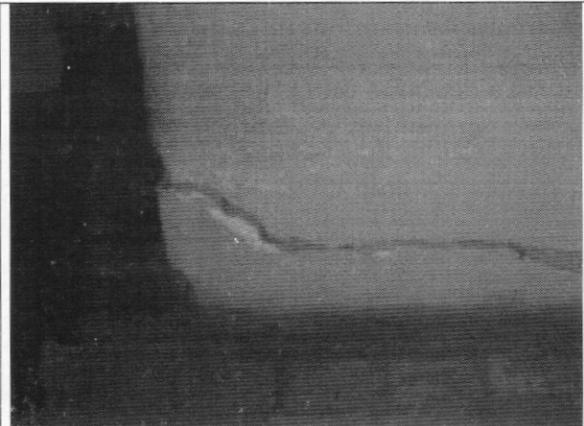
Foto 2. Grieta en la base de muro

- Restringir el uso de la edificación
- Reparar la cimentación de los muros del costado sur de la edificación; revisar la estructura de contención ubicada en este sector la cual limita con el predio vecino, esta revisión debe ser realizada por personal profesional idóneo para esta labor

- Seguir las recomendaciones que se originen en la revisión técnica de la estructura de contención
- Reparar los muros que presentan agrietamientos en el sector sur de la edificación después de desarrollar las recomendaciones anteriores
- Si no se llevan a cabo las actividades anteriores se recomienda demoler el inmueble

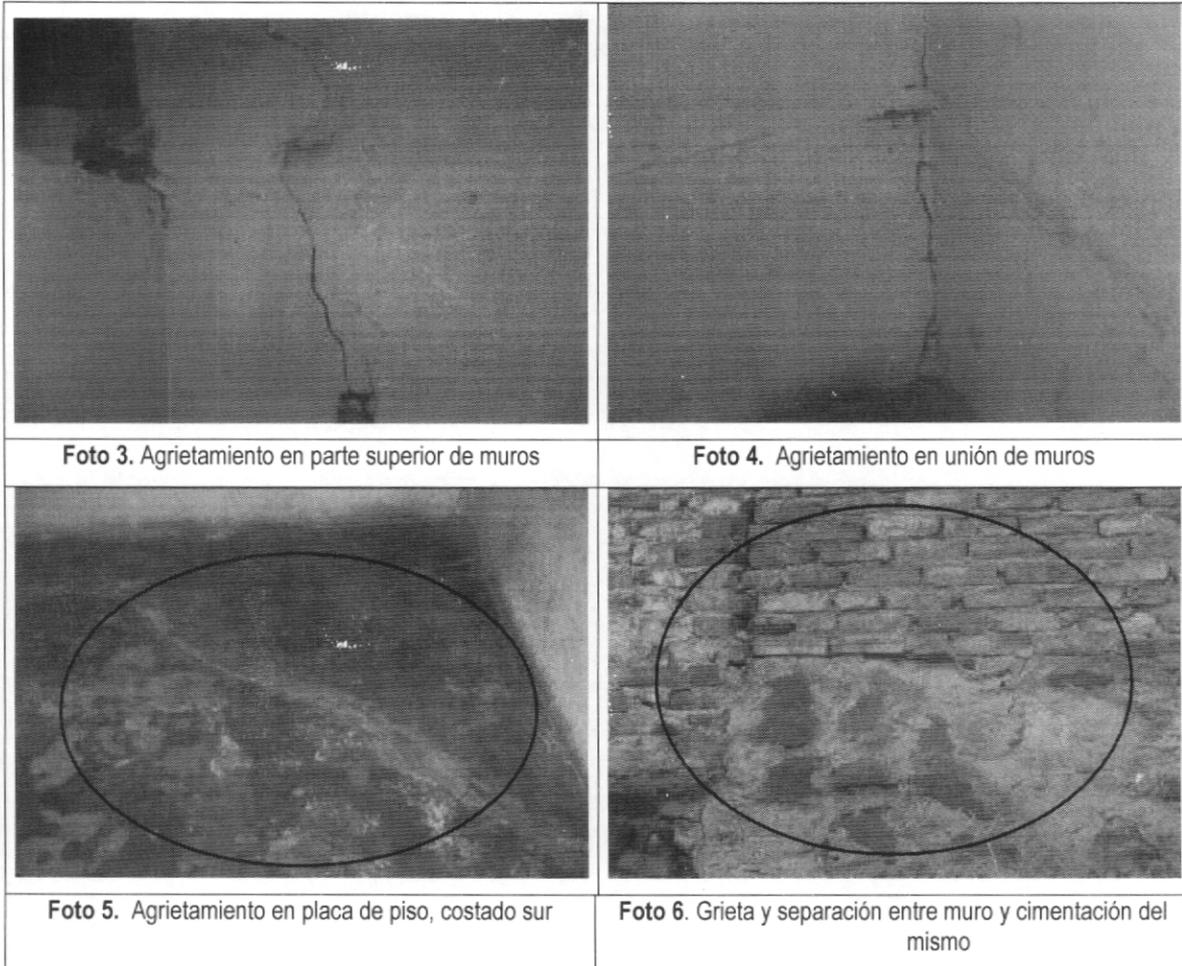
La placa de contrapiso en concreto en el costado sur de la edificación está agrietada, se observa hundimiento de la misma en este sector, como se ve en la fotografía 5. En la fotografía 6 se puede apreciar el muro de la parte posterior del predio, se detectan agrietamientos en la base y separación del muro con la cimentación la cual corresponde al muro de contención contra el predio vecino.

En líneas generales se observa daño fuerte en el sector sur de la edificación, se evidencia posibilidad de colapso a corto plazo.
