CONCEPTO DE AMENAZA RUINA N° CAR - 979

LOCALIDAD: (4) San Cristóbal
UPZ: (51) Los Libertadores
BARRIO: Juan Rey
DIRECCION: Carrera 14 Este No. 66 – 70 Sur
FECHA DE VISITA: Noviembre 09 de 2007
SOLICITANTE: Secretaría General de Inspecciones de San Cristóbal
POBLACION BENEFICIADA: Una (1) Persona – Una (1) Familia
AREA: 8000 m² (aproximadamente)

Este concepto corresponde a la visita de inspección para verificar el estado y condiciones del inmueble ubicado en Carrera 14 Este No. 66 – 70 Sur, con el fin de establecer si amenaza ruina o no.

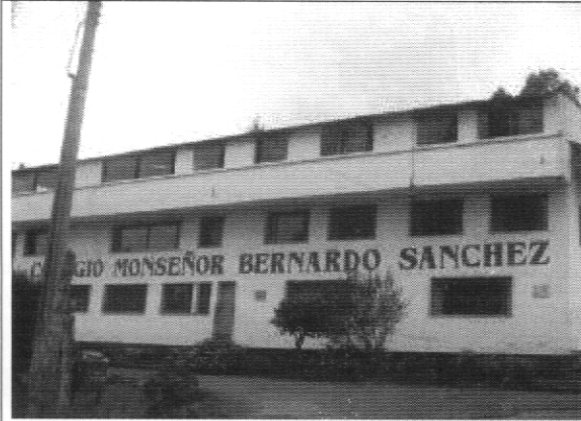
El inmueble objeto de la visita técnica es una edificación de tres pisos, cuya estructura principal son pórticos de concreto, los entrepisos son en placas aligeradas de concreto y la cubierta es en teja de fibro cemento apoyada en una estructura metálica. El aspecto general de la edificación se puede ver en la fotografía 1. La zona sur oriental de la edificación se encuentra aislada debido a los problemas encontrados en la estructura y muros de este sector, ver fotografía 2. Las dimensiones aproximadas del predio son cien metros de frente y ochenta metros de fondo.

Foto 1. Fachada edificación

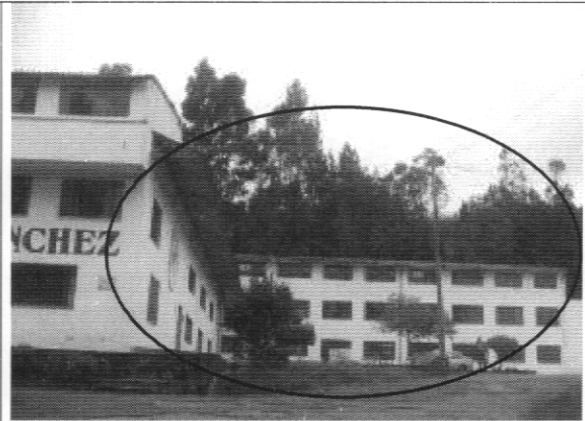
Foto 2. Costado sur, zona aislada

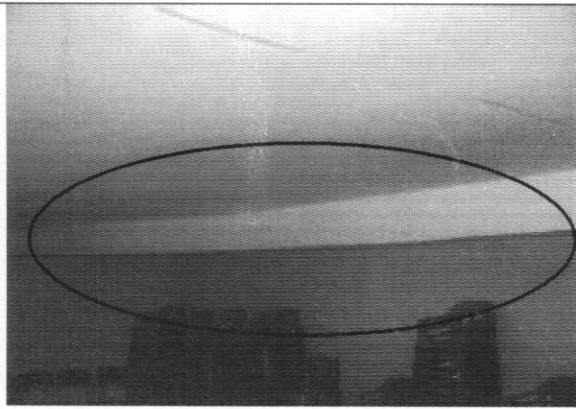
En la edificación del costado sur-oriental se evidencian daños en la estructura y muros que la conforman; en los salones que se encuentran en este sector se observan deflexiones excesivas en las vigas y placas de entrepiso, como se puede apreciar en las fotografías 3 y 4; las columnas centrales de estos salones presentan un asentamiento apreciable, lo cual ha generado un arrastre del contrapiso y deformaciones en las placas de entrepiso, como se ve en la fotografía 5. Se detectan agrietamientos en las placas especialmente en las zonas cercanas a los muros del costado oriental, como se puede observar en la fotografía 6; en la fotografía 7 se observan las fisuras que se presentan en el centro de la luz de las vigas principales.

Foto 3. Deflexión excesiva en vigas de entrepiso

- Restringir el uso y mantener las medidas de aislamiento del sector sur-oriental de la edificación
- Implementar las recomendaciones dadas en el estudio llevado a cabo por el ingeniero estructural Harold Muñoz

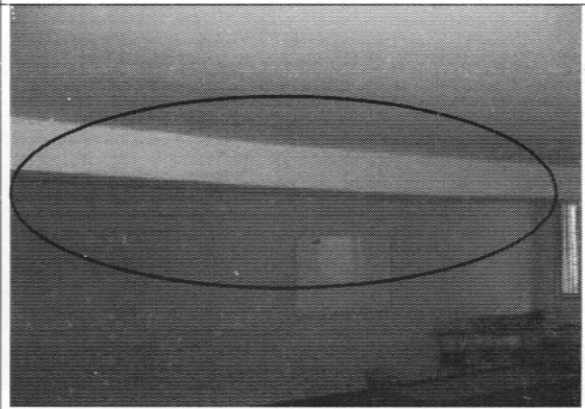
Foto 4. Deflexión en placa y vigas

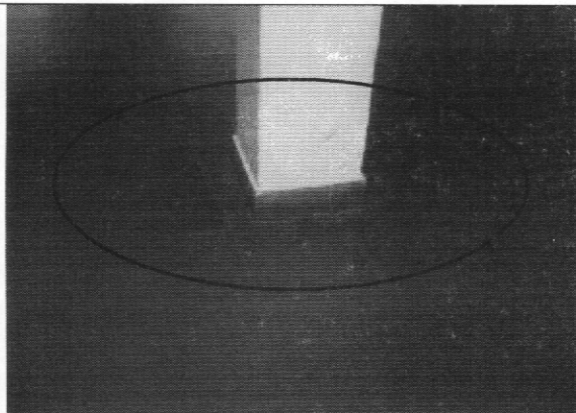
Foto 5. Asentamiento de columna central

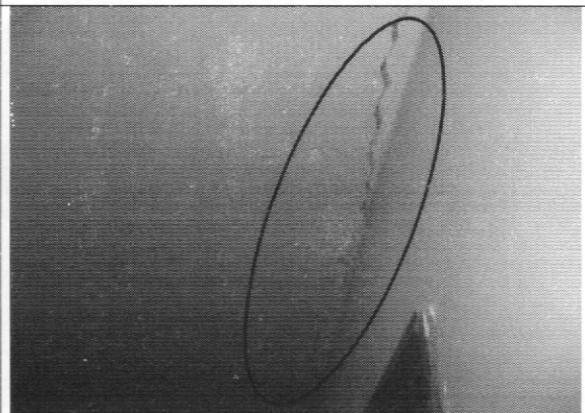
Foto 6. Grieta en placa de entrepiso primer nivel

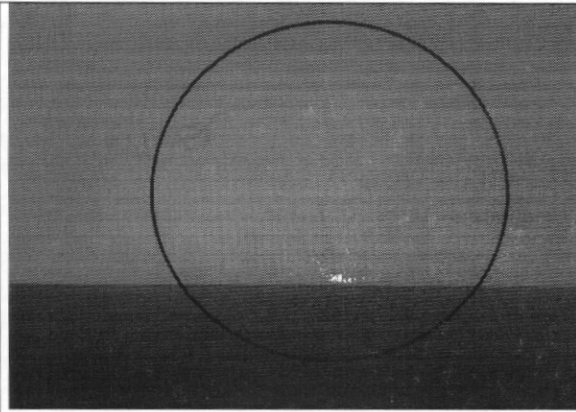
Foto 7. Fisura en vigas en el centro de la luz, vigas principales

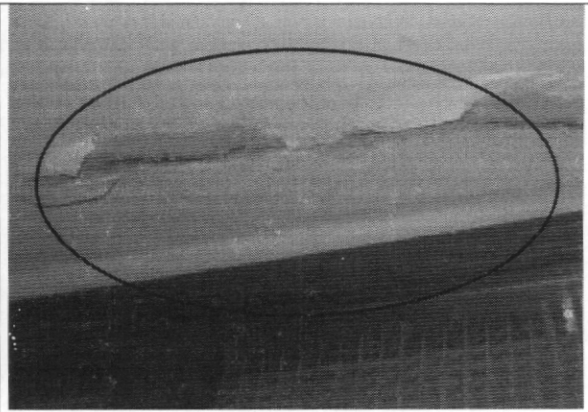
En el segundo y tercer nivel del sector sur-oriental igualmente se detectan daños en la estructura y muros, se pueden ver agrietamientos en la placa de entrepiso, fotografía 8; en la fotografías 9 y 10 se ilustran las grietas que se presentan en los muros. Las vigas de este sector en el segundo nivel presentan deflexiones apreciables a simple vista, como se ve en la fotografía 11. La placa de entrepiso del tercer nivel se encuentra agrietada, el acabado está completamente deteriorado y se observan reparaciones de la misma en aberturas mayores a dos centímetros, como se aprecia en la fotografía 12.

Foto 8. Agrietamiento en placa del segundo nivel

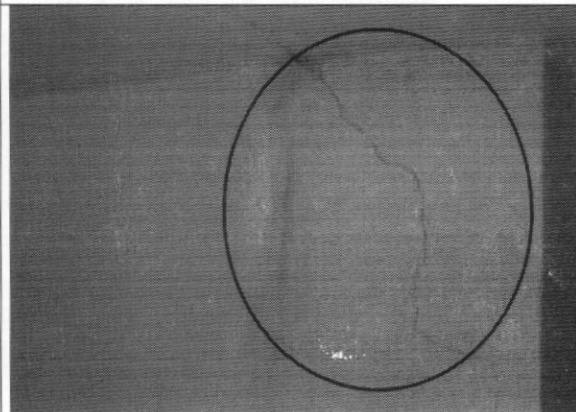
Foto 9. Grietas en muros del segundo piso

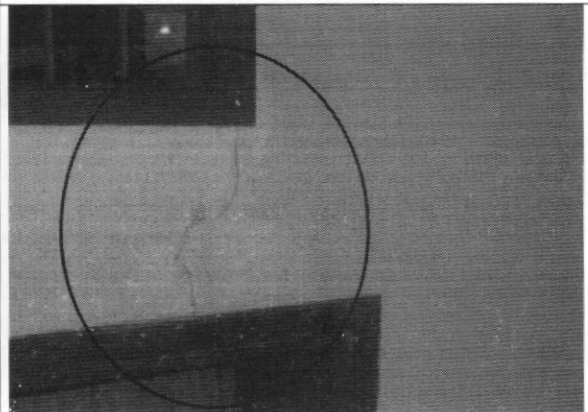
Foto 10. Agrietamiento en muros segundo nivel

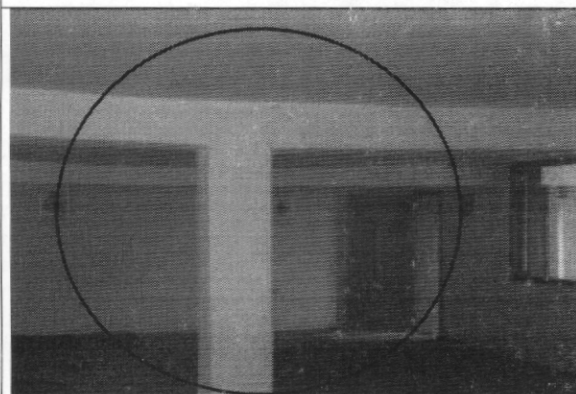
Foto 11. Deflexión en vigas y asentamiento de columnas centrales

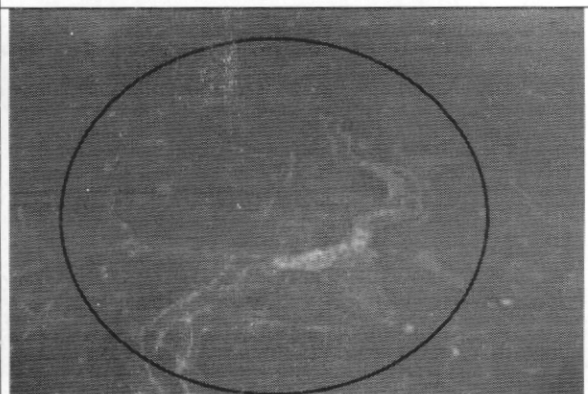
Foto 12. Agrietamientos en placa del tercer nivel
